# SZOMORÚ TAPASZTALATOK GÖMBGRAFITOS CSÖVEK FEKTETÉSÉVEL KAPCSOLATBAN

VÁRSZEGI CSABA

Magyar Víziközmű Szövetség

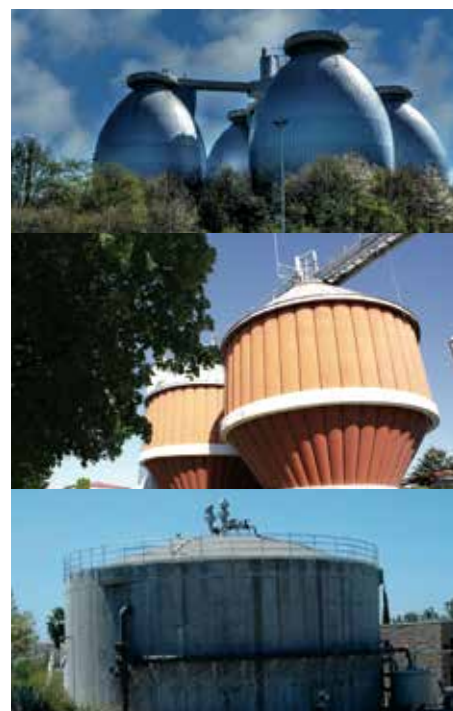
1. ábra  
Rothasztóformák összehasonlítása  
(tojás, kontinentális, angolszász)

A kiskunfélegyházi telepen levő iszaprothasztó az angolszász típusba tartozik. Ez a műtárgy eredeti állapotában még medenceszerű kialakítású volt. A holland BTG (Biomass Technology Group) vállalat tervei alapján és részbeni
