Automata felületellenőrző rendszer alkalmazása az ISD DUNAFERR Zrt.-nél

Fontos lépést tett az ISD DUNAFERR Zrt. a melegen hengerelt és pácolt termékek felületi tulajdonságainak javítása érdekében. A Cognex SmartView típusú automatikus felületellenőrző és elemző berendezések telepítésével hosszú távon is biztosíthatóvá válik a megfelelő minőségű termékek kiszállítása és a hatékony technológiai beavatkozások végrehajtása. A rendszer alkalmazásával a folyamatosan növekvő vevői igények magasabb szinten történő kielégítését célozta meg a vállalat, amely stratégiai fontosságú döntés.

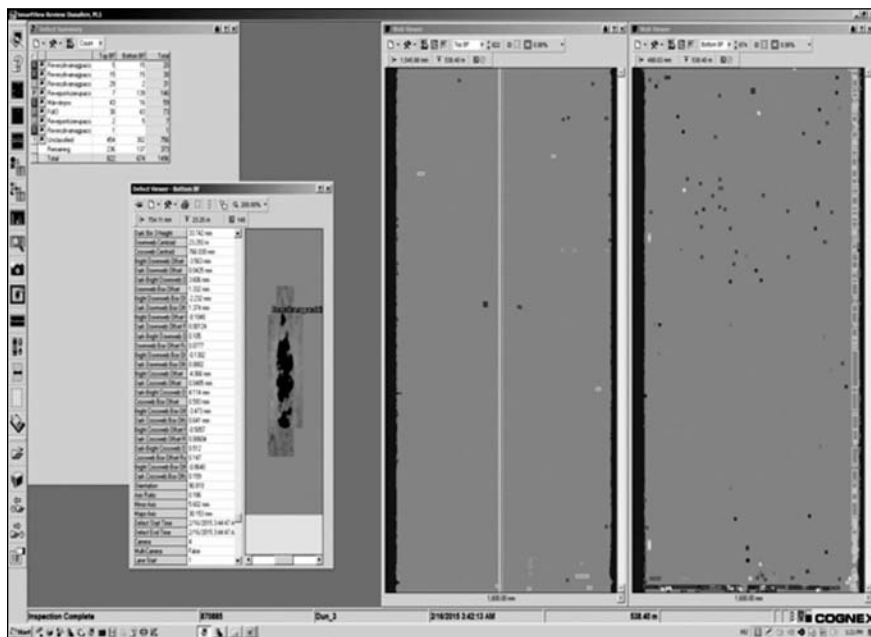
■ 1. ábra. A megtekintő képernyőjén létrehozott hálótérkép és hibatáblázat

Lehetőség van az adott berendezésen már legyártott tekercesek újbóli átvizsgálására, az aktuális termék felületi hibáinak megtekintésére, az ellenőrzési adatok elemzésére. A megjelenő hálótérképen (1. ábra) van lehetőség a szalag teljes felületének ellenőrzésére. Táblázatban pedig lekérdezhető a megjelenő hibák mennyisége az adott tekercesen belül. Természetesen a konkrét hiba ellenőrzésére is van lehetőség.
