# Mederkorrekció, út- és hídstabilizálás a Pécsváradi Erdészet területén

A Mecsekerdő Zrt.-nél járt az OEE Erdőfeltárési Szakosztálya

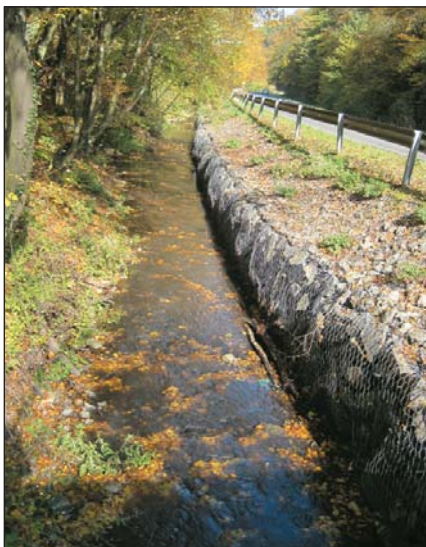
A Völgysegi-patak a Mecsekben ered. Magyaregregy és Kárász vízgyűjtőjének vizeit szállítja Bonyhád irányába. A bemutató a Komló-Zobákpusztát és Magyaregregyét összekötő közút mellett

zajlott. A patak közvetlenül az út mellett folyik. A már említett szélsőséges mennyiségű és intenzitású csapadék következtében a kis vízfolyás veszélyeztette az út állékonyságát. A Magyar Közút Zrt. Baranya Megyei Igazgatósága közútkezelőként magára vállalta a patakmeder stabilizálását és mederkorrekcióját. A rekonstrukciót megelőzően a medret betongerendák közé helyezett természetes erősítette, de ez a kritikus helyzetben nem volt elegendő. Jelenleg gabion műtárgyak (támfal és paplan) biztosítják a patakmeder és az út állékonyságát. A tervezés és kivitelezés során a természetvédelmi követelmények speciális eljárást és módszereket kövéltek meg. A mederátvágást tiltották, ugyanúgy az idegen területről származó talaj vagy kőzet beépítését is. A természetvédelmi hatóság és a tervező, kivitelező közötti példás együttműködés sikere a jelenlegi állapot. Ezen kívül szó esett arról is, hogy az invazív fajok, nevezetesen a japán keserűfű, terjedése sok gondot okoz és veszélyezteti az őshonos fajok fennmaradását is.

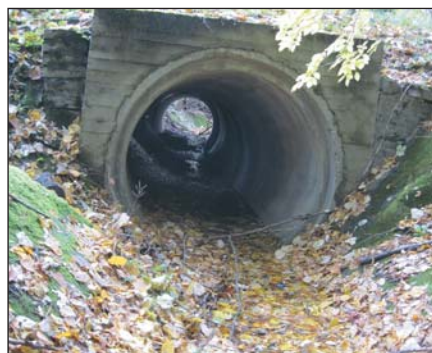
Bemutatónk ebéd utáni első állomása a Kárász-Szászvár közötti erdőgazdasági feltáróút volt. Részben a rendkívüli csapadék és a már régebbiről is tapasztalt talajmozgások következtében, az erdőszet számára fontos út jelenleg járhatatlan

lan. Mintegy 500 méteres szakaszán jelentős csúszások keletkeztek a talaj- és felszín alatti vizek miatt. Helyenként az út pályája és földműve teljesen eltűnt. A beépített 200 cm nyílású beton csőátere sz néhány eleme elmozdult a földmozgások következtében. A terepi munkák során a talajvizsgálathoz fúrással és szondázással vettek mintát. A téma előadója diplomamunkája készítéséhez kapott megbízást arra, hogy felmérje a jelenlegi helyzetet és próbáljon megoldást találni a problémára. Két eset lehetséges: vagy találnak megfelelő műszaki megoldást a jelenlegi nyomvonal helyrehozására, vagy más vonalon kell az utat vezetni. A szakosztálytagok túlnyomó többségének az a véleménye, hogy az ottani talaj- és rétegvíz-viszonyok között reménytelen a jelenlegi nyomvonal helyreállítása és biztonságos fenntartása.

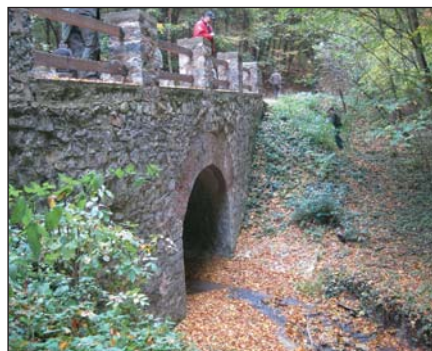
Szintén a 2010-es árvíz rongálta meg a téglaboltozatos Németdöglési hidat. Helyreállítási munkái 2012 tavaszán fejeződtek be. A híd megbontását követően a kivitelező az eredeti állapotnak megfelelő anyagokból és módon állította helyre a támfalat, a téglaboltozatot, a szegélyt, valamint a korláttartó oszlopokat. Így a híd a múlt század 60-es éveinek a szellemét őrzi, azét a korszakét, amikor az erdőfeltárás fénykorát élte. A

tervezés és építés során példaértékű volt az együttműködés a természetvédelmi hatósággal.

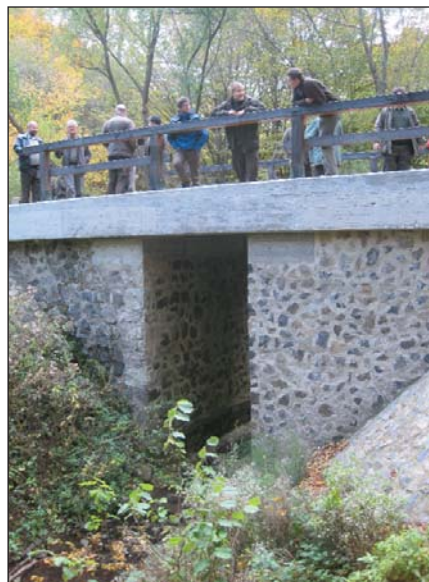
A történet ugyanaz. A vasbetonlemez híd keleti támfalát bontotta meg a víz. Ennél a bemutatónál figyelemre méltó a híd környékének a rendezése a további talajmozgások megakadályozására. Mivel a hidat nemcsak közvetlenül a patak veszélyeztette, hanem a rétegvizek okozta földmozgások is, szivárgórendszer és burkolt árok kialakításával akadályozzák meg a további földmozgásokat.

kat. Ez a példa az előzőekhez hasonlóan pontos, gondos és szakszerű mérnöki munkát fémjelez. Mintaszerűen gondos tervezés és kivitelezés összhangját tapasztalhattuk, amit az alapos előkészítés és egyeztetések miatt nem akadályozott hatósági intézkedés sem.
