Tarcsafalva templomai

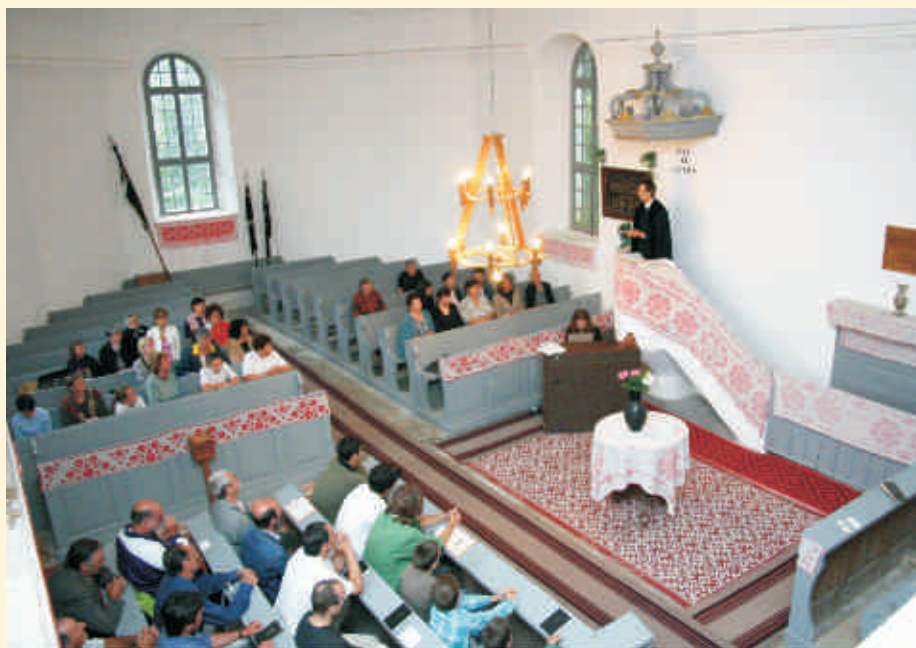
*A tarcsafalvi unitárius templom
Henning János felvétele, 2005*

Az 1898-ban felépített templom nyugati sarka alig ötven évvel a befejezését követően süllyedni kezdett, az időközbeni beavatkozások csak tovább súlyosbították a helyzetet, a fal-szövetben egyre nagyobb repedések keletkeztek, mígnem 2005 környékére már életveszélyessé vált, így felhagytak használatával. 2007-ben pályázatot írtak ki az új templom építésére, lebontásra ítélve ezáltal a mostani templomot.

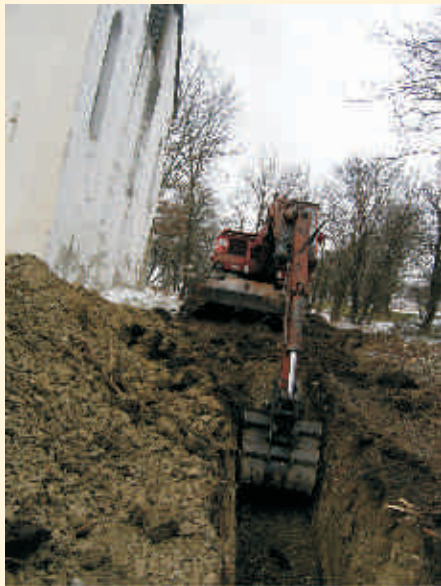
*2004-es dréneezés
a templom északi részénél*

11. A 2004 decemberében lezajlott vízvezetési munkálatok alkalmával végzett régészeti felügyeletkor a torony visszabontott alapfalait sikerült megfigyelni.

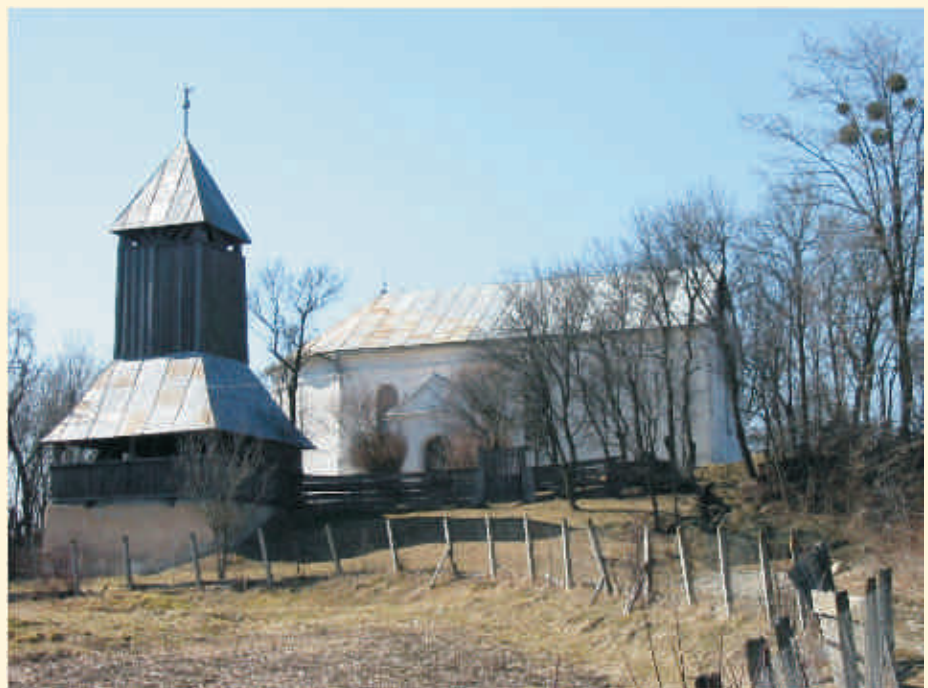
*A templom déli nézete
Henning János felvétele, 2005*
