## A bágyi vár

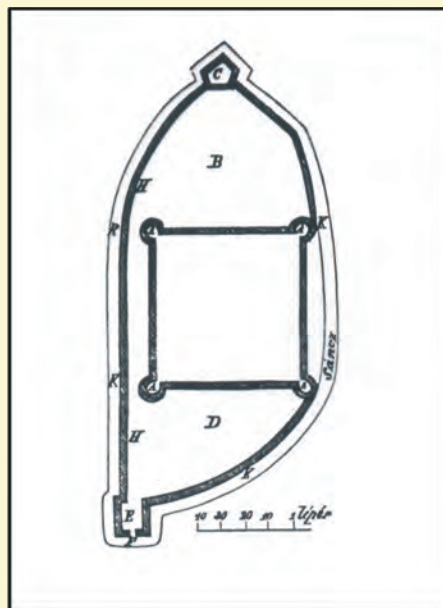
*Orbán Balázs alaprajza a bágyi várról*

A helyszínen is megforduló Orbán Balázs korában a romok alapján még rekonstruálható volt a vár, melyről a nagy székely utazó alaprajzot készített. Mai ismereteink alapján felmérése szerkezetében (négy saroktornyos belső vár, külső vár) pontos, és eddig úgy tűnt, hogy részleteiben is hiteles (hengeres belső saroktornyok).

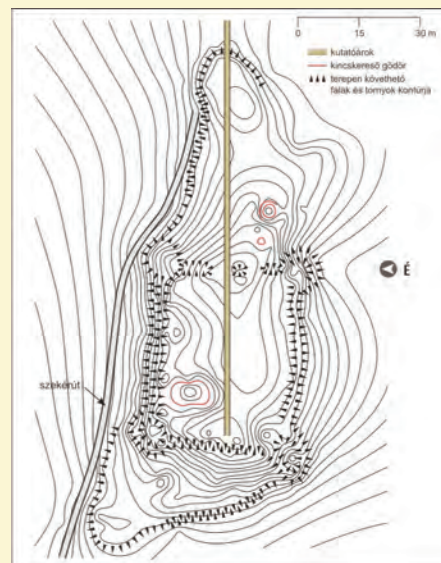
*A bágyi vár 2005. évi felmérése (Sófalvi András – Bagi István – Serfőző Antal munkája)*

A bágyi vár mai felszíne kiválóan tanulmányozható, ugyanis a hegyen fás növényzet alig fordul elő, a konglomerátum kőzetről erőteljesen lekopott termőtalajt mindössze gyér fű borítja. A nagy kiterjedésű, lapos vártető nyugati részére emelt erősség a terepi viszonyokhoz igazodva épült. Szerkezete alapvetően két részre osztható, belső és külső várra. A magterületét képező belső vár szabálytalan négyszögű, kissé trapezoid alaprajzú, sarkain egy-egy védőtornyos. A felszíni terepidomok alapján úgy tűnik, hogy a déli és északi falakat nem bontották el teljesen a 19. században, viszont a keletit és a nyugatit mélyen kitermelték, amint azt falkiszedési árkaik mutatják. Az átlósan elhelyezkedő saroktornyok közül legmarkánsabban a délnyugati maradványai láthatók a felszínen. A kb. 8x8 m kiterjedésű omladékhalmaz alapján ítélve, a torony formája – Orbán Balázs ábrázolásával ellentétben – négyzetes volt. Formájukat legjobban a délkeleti és északnyugati tornyok őrizték meg, és mindkettőről nagy valószínűséggel állítható, hogy négyszög alaprajzúak voltak, méretük

nagyjából megegyezett a délnyugatiéval. Az északkeleti torony a legrosszabb állapotú, formája és kiterjedése csak nagy vonalakban határozható meg. A belső vár nyugati részének felületét nagyméretű kincskereső gödör ékteleníti, melyet feltehetően egy lakó- vagy gazdasági célra használt épület maradványaiba ástak. Az épületnégyeszőg kapujának, bejáratának pontos helyét nem ismerjük.

A bágyi vár építése Orbán Balázs alaprajza, a mai terepidomok és a légi felvételek segítségével megrajzolt felmérés alapján két periódusra osztható: először a szabályos alaprajzú, saroktornyos belső vár készülhetett el, melyet később követett annak hatékonyabb megerősítése egy kaputoronnyal és egy előretolt védőművel ellátott külső várral. Noha tudjuk, hogy az építő falvak szerény anyagi hátterű, átlagos vagy annál kisebb méretű udvarhelyszéki falvak voltak, közös gazdasági potenciállal képesek voltak korszerű védelmi technikát alkalmazni.

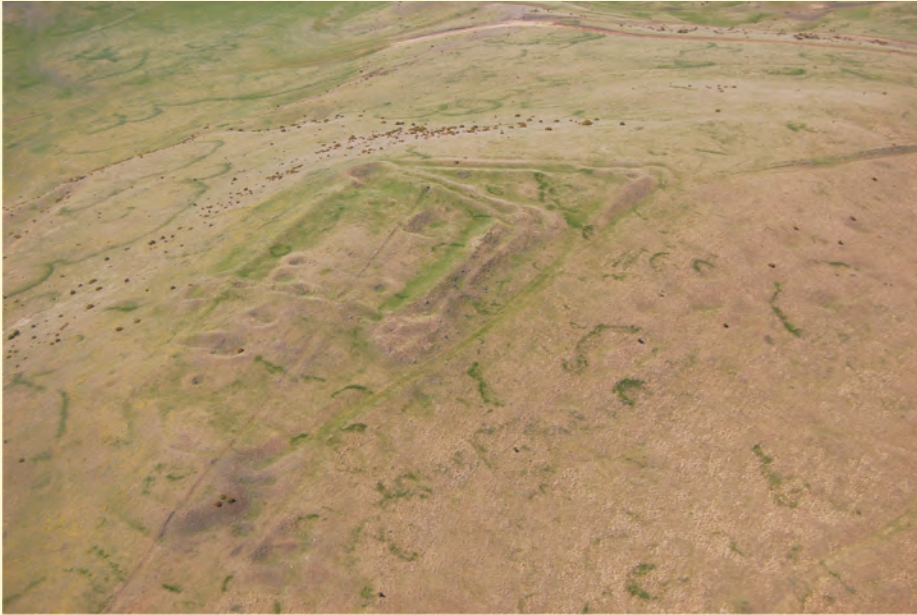
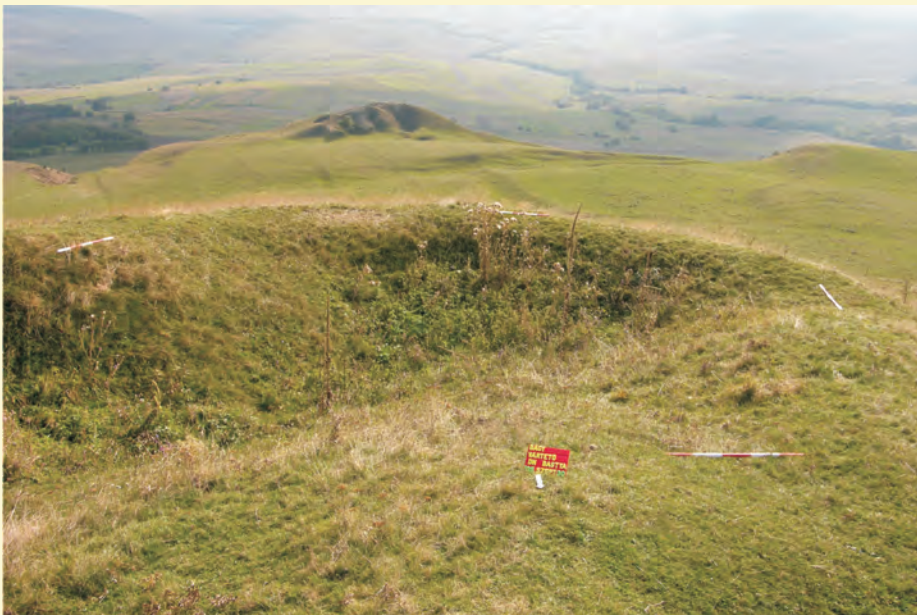
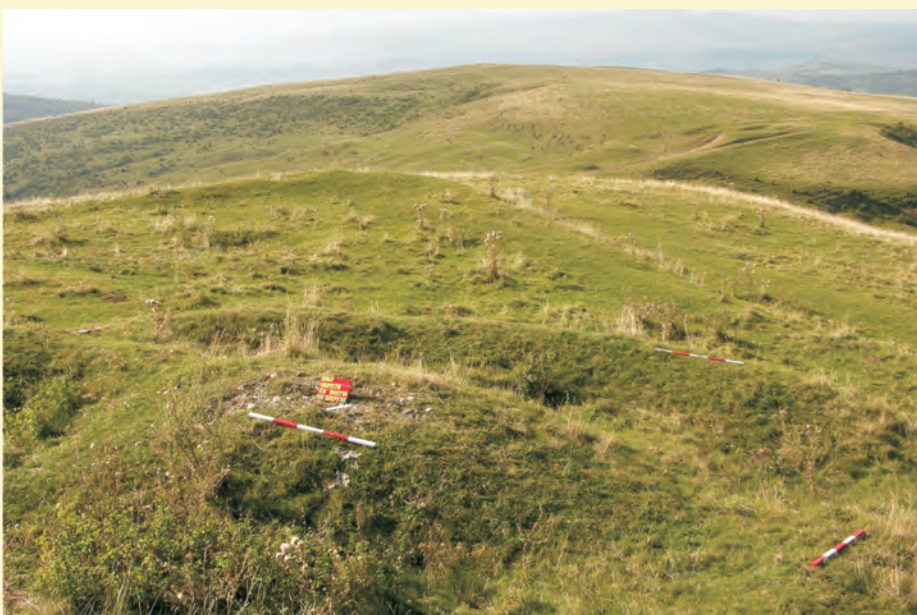
*Légi felvétel a bágyi várról (fent).  
A vár délnyugati tornyának  
maradványai (középen).  
A vár északnyugati tornyának  
maradványai a háttérben  
a külső várral (lent).  
(Sófalvi András felvételei)*

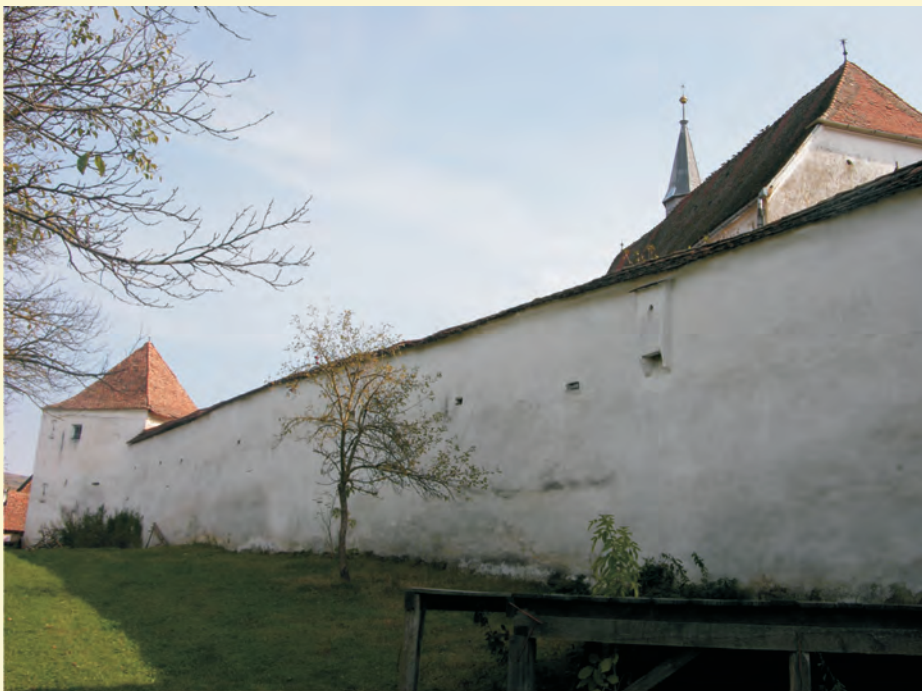
*Részlet a székelyderzsi várfalról és északi védőtornyról. (Sófalvi András felvétele)*

A bágyi vár építési körülményei több vonatkozásban hasonlítanak a szentmártoni templomváréhoz, formailag viszont a belső vár leginkább a székelyderzsi templomot övező szabályos alaprajzú, négy saroktornyos várral rokonítható, mely az 1620-as években épült. A nagyrészt eredeti állapotában fennmaradt derzsi templomváron mindössze annyi változtatás történt az elmúlt évszázadokban, hogy a 18. század végén elbontották a védőfolyosót, hogy helyükre fedett színeket építhessenek. Ugyanekkor Derzsenben a saroktornyok gúla alakú tetőket kaptak az eredeti szuroköntős oromfalú félnyeregteretők helyett. E toronytípus számos analógiája fellelhető a Homoród mentén (Homoróddaróc, Homoródbene, Homoród és Homoródszentmárton templomvárai). Részletképzésük és méreteik hasonlóak és általában kétféle alaprajzi megoldással épültek. Többségük négyzetes és a sarkokon átlósan elhelyezett, de van néhány ötszögű, oldalozható bástyaként épített is. A bágyi vártól és a derzsi templomvártól annyiban különböznek, hogy korábbi, ovális vagy sokszögű várfalakat erősítettek ilyen tornyokkal, míg Bágy és Derzs esetében a várfalak és a tornyok azonos időben épültek. Szászföldön a fentiekén kívül még a miklóstelki és a hégeni templomvárak mutatnak hasonló elrendezést.

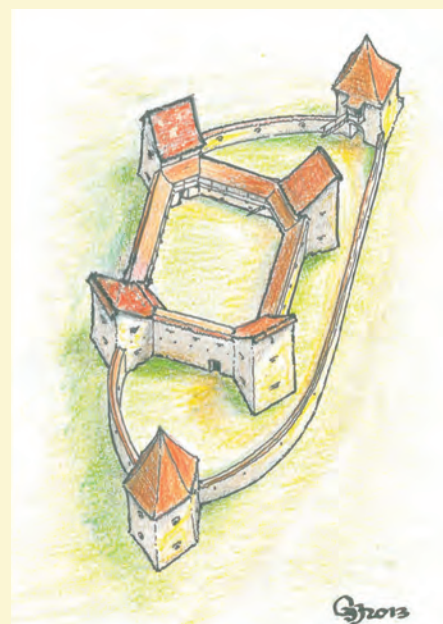
*Rekonstrukciós rajz a bágyi várról. (Gyöngyössy János munkája)*

Gyöngyössy János rekonstrukciójának számos eleme analógiákon alapszik, az alaprajzi részleteket régészeti
