Középkori eredetű erődített templomok élelmiszertároló funkciójáról

VÁLYI KATALIN

(Szeged, Móra Ferenc Múzeum)

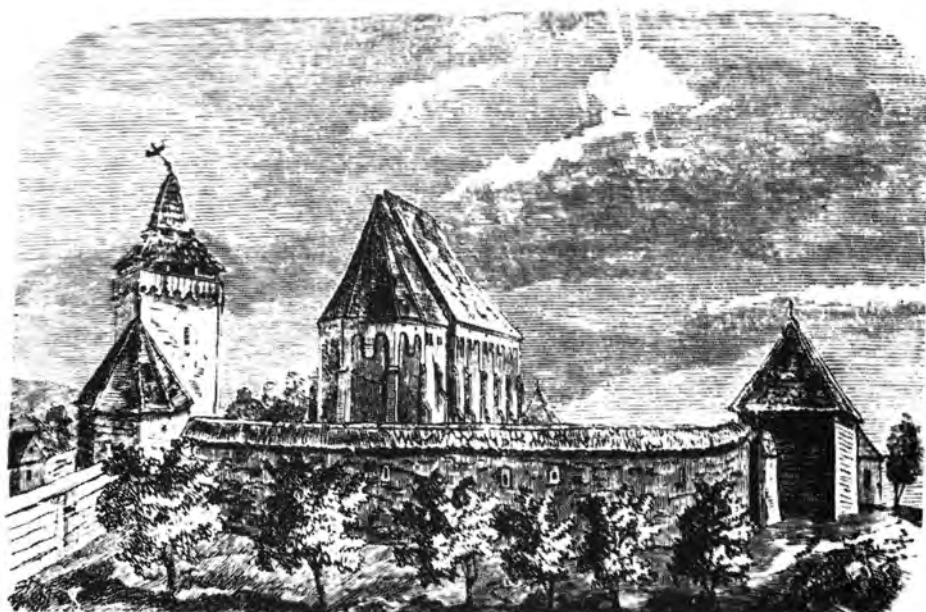
1. kép. Székelyderzs templomerődje a múlt század végén.

a közösség ingóságainak őrzésére szolgál²³. Az 1789-es egyházvizsgálat az eredetileg a templom falához közel, fából épített gabonátárolók tűzveszélyessége miatt már így rendelkezik: "A templomnak és kastélynak bátorságban lehető helyheztesztésére elkerülhetetlenül szükségesnek találta a visitatio, hogy a fából épült conservatoriumok helyett kőből vagy téglából valók állítsassanak, cserépfedéllel és azok is nem a templomhoz közel, mint vagynak,...hanem inkább a kastély falai mellé." ²⁴ Ezután kerülhetett sor a várfalak tetején körbefutó, a még ma is meglévő lőrésorokhoz szolgáló védőfolyosók lebontására s a raktározás ma is látható formájának kialakítására. Belül a várfalak tetejéről félnyereggető ereszkedik az itt sorakozó pillérekre, ez alatt tartja évszázadok óta értékeit a falu közössége, ládába, hombárokba zárva. 1868-ban így írt erről Orbán Balázs: "E templomot egy szabálytalan négyszögidomú, öt erős bástyával ellátott várkastély környezte, mely még most is épen fennáll, sőt régi védelmi hivatását még most is folytatja, amennyiben a lakosok gabonáját és féltőbb holmiját védi tűz és tolvajok ellen, minden lakosnak ott kimért helye lévén, hová a szászok szokása szerint záros szuszékokban (nagy fedeles faládák, melyekben leginkább gabonát tartanak) beteszik féltőbb holmijukat." ²⁵ (1-2. kép)

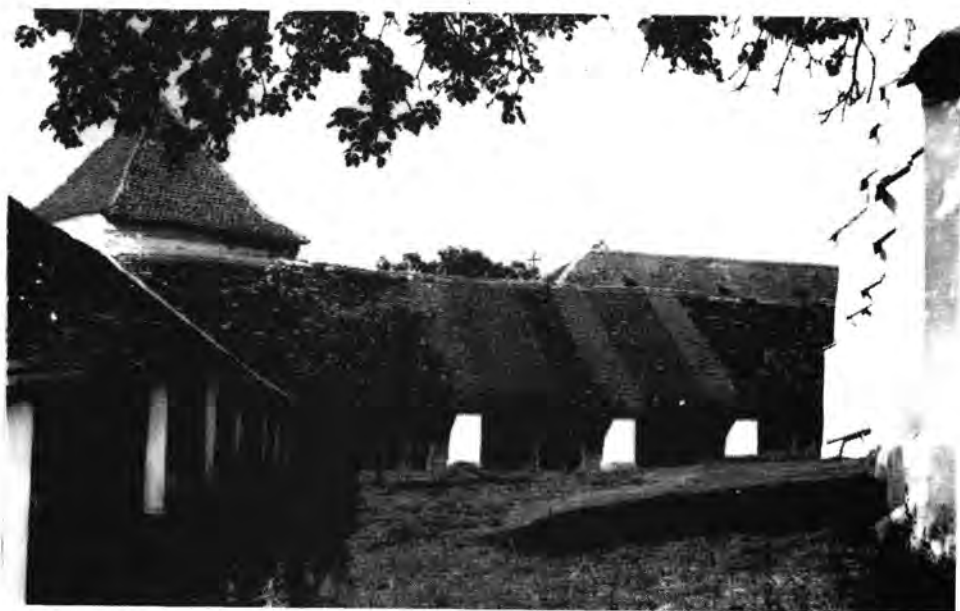
2. kép. Élelmiszertárolóládák a székelyderzsi templom erődítménye alatt 1988-ban.
(Juhász Antal felvétele)

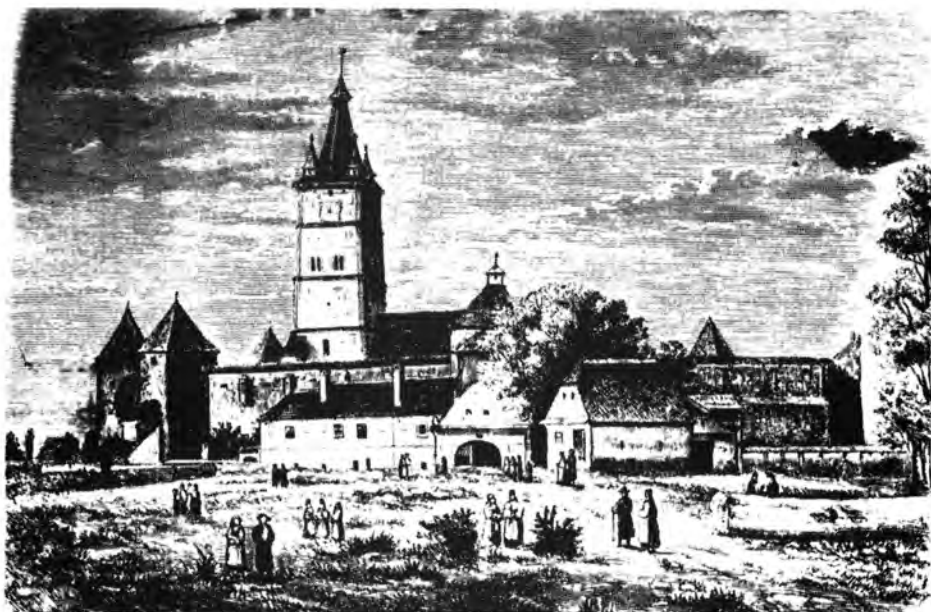
3. kép. Szászhermány erődtített temploma a múlt század végén.

Szászhermány templomerődje esetében viszont valószínűen már a 15-16. században mindjárt maradó anyagból építhették az élelmiszertároló kamrákat,²⁶ melyekről Orbán Balázs 1873-ban rosszállóan jegyzi meg: "A díszes egyház külsője a mellékhajók fölé épített és oldalaihoz támasztott éléskamrák által egészen el van idomtalánítva."²⁷ A templom oldalfalaihoz épített kamrákkal azonban (3-4. kép) a falu lakói nem elégedtek meg, hanem a belső udvar védőfalához két szinten összesen még 200 kis kamrát építettek, az emeleten lévő kamrákhoz vezető, fából készült nyílt folyosókkal és lépcsőkkel együtt (5. kép, 3. alaprajz). Az északi kamrasor egy része azóta elpusztult, ezen az oldalon már csak 2-2 kamra látható ²⁸.

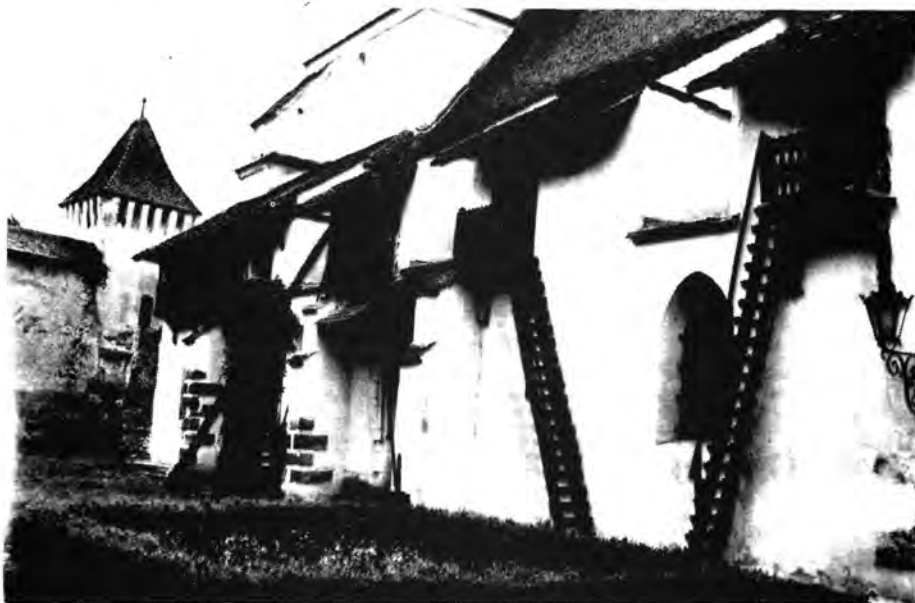
4. kép. Szászhermány. A templom oldalához épített kamrák.

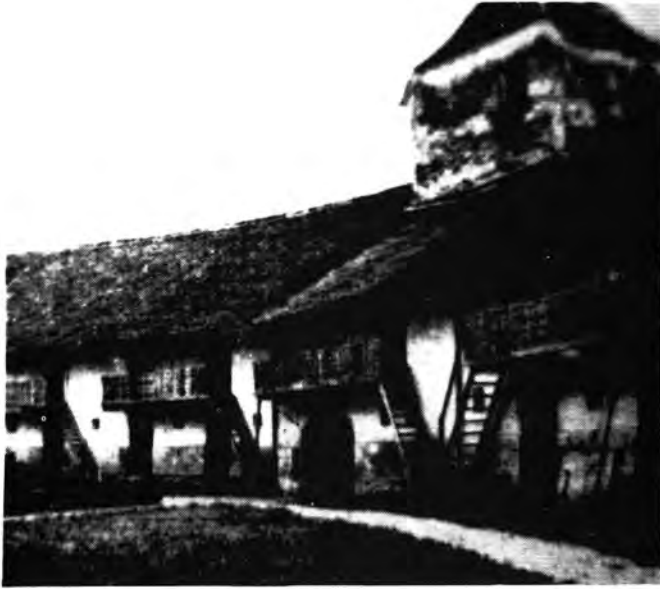
5. kép. Szászhermány. A kerítőfalhoz épített kamrák.

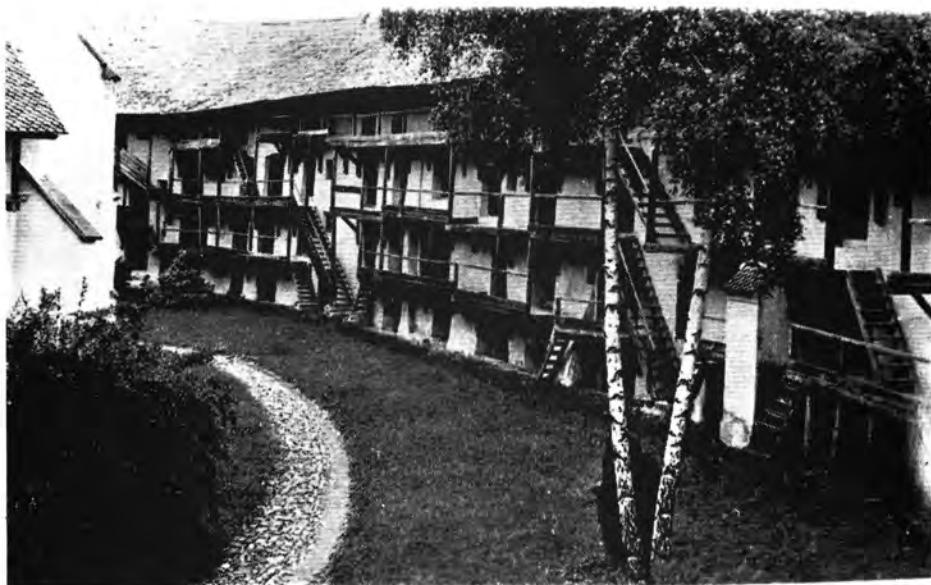
7. kép. Prázmár. Az erődítés falához épített kamrák.

A templomerőd belső védőfalához 2-3 emelet magasságban összesen 275 kamra épült, az előttük végigfutó, fából készült nyílt folyosókkal és a hozzájuk felvezető karfás falépcsőkkel ³² (7. kép) A kamrák eredeti rendeltetéséről Hunfalvy János így írt 1864-ben: "A kerítőfalhoz bolt- és szobaféle helyiségek támaszkodnak, melyek a templom körül sorakoznak s az udvarra szolgálnak: ajtóikhoz lépcsőkön kell fölmenni. E helyiségek lakhatók voltak, ugyhogy veszélyes időben az egész helység lakossága oda menekülhetett; jelenleg magtárakul szolgálnak." ³³

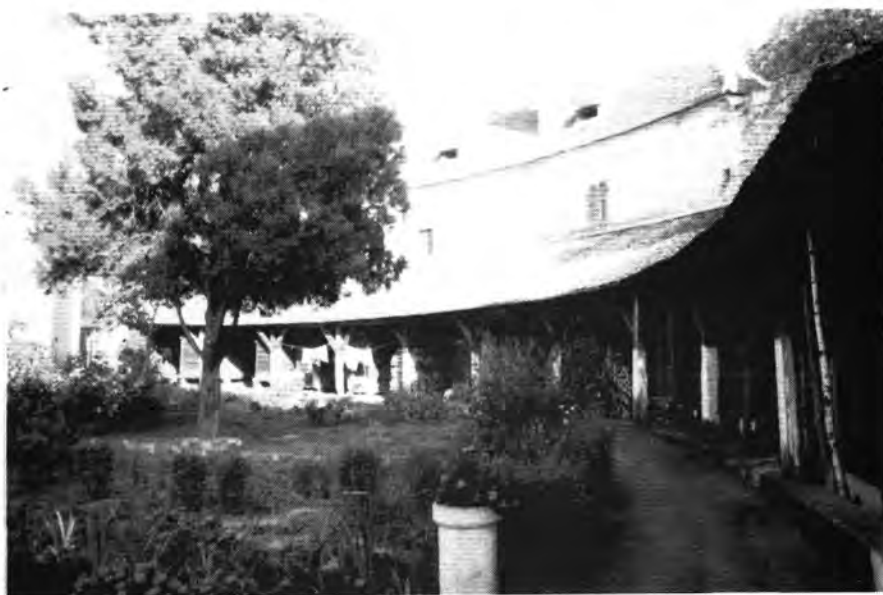
8. kép. Szerdahely. A templom udvara a kerítőfalhoz épített féltetővel, alatta a gabonátároló faládák.

Az utóbb ismertetett nagyméretű szász típusú templomerődök csoportjához sorolható még Asszonyfalva, ³⁴ Muzsna ³⁵ és Kereszténysziget ³⁶ is, (1., 4. és 2. alaprajz) melyeknél az élelmiszertárolást a fentiekben részletesen tárgyalt módon, ugyancsak a védőfal belső oldalához épített kamrákban oldották meg. A falvak többségében azonban jóval szerényebb keretek között, a csak kaputoronnyal vagy akár anélkül épített cinterepfalakkal próbálta a lakosság megteremteni a védelem lehetőségét. A fejlődés menete azonban úgy látszik, ezekben az esetekben is hasonló; vagyis a sorozatos támadások ritkulásával majd megszűnésével a megerősített templomot egyre inkább terménytárolásra megörzésre használják fel, vagy alakítják át. Erre található egy – az egyszerűségében is – kiemelkedően szép példa a Szászsebes és Nagyszében közötti Szerdahely nevű kis faluban. A nemrégiben még zömmel szász lakosságú falu evangélikus temploma 13. századi eredetű, amit a 15. században védőfállal vettek körül ³⁷. A székelyderzsi példához hasonlóan a védőfal belső oldalán itt is félnyereggető ereszkedik a körbe sorakozó fapillérekre, s az alatta álló hatalmas faládákban őrizte a falu lakossága a gabonát. Minden családnak volt egy-egy ilyen faládája – melyek még most is ott sorakoznak eredeti helyükön (8. kép)

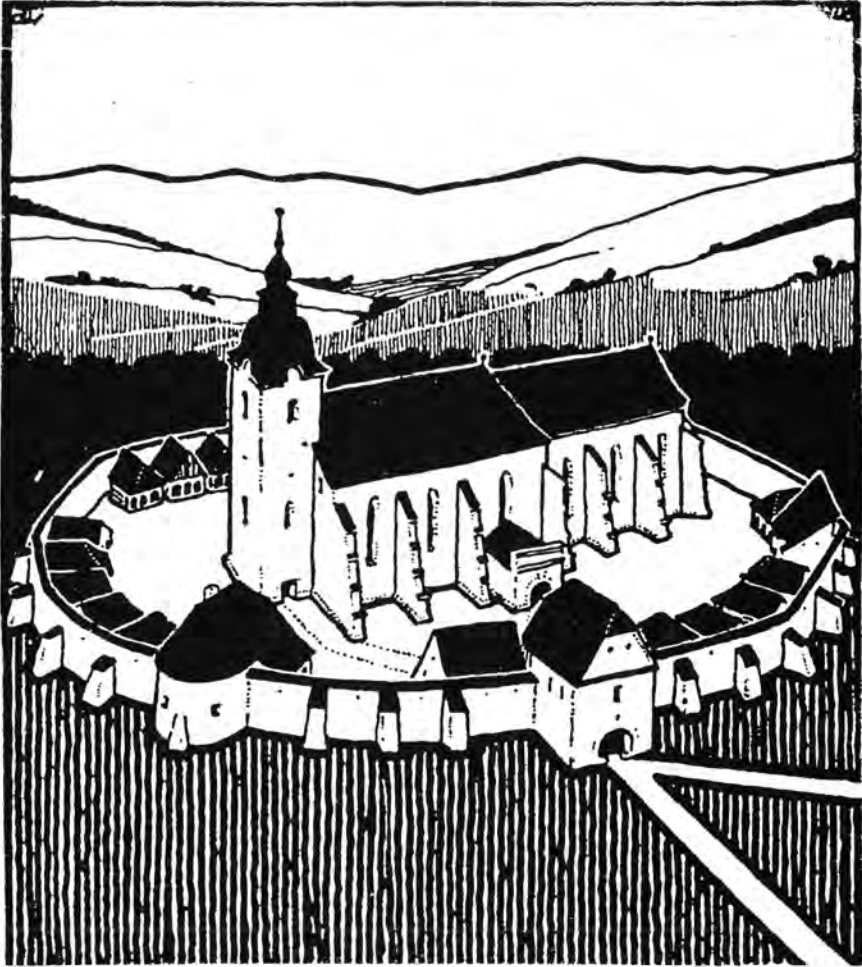
9. kép. Újtorda erődfített temploma.

Hasonló egyszerű megoldást mutat az újtordai református templom 16. század eleji, támpillérekkel megerősített, köralakú védőfala belső oldalán épített fagabonások sora (9. kép) ³⁸. Az eddigi példáktól azonban eltérést jelentenek ezek az építmények annyiban, hogy itt nem közös tető alatt lévő kamrákat vagy faládákat, hanem önállóan egymás mellé állított, saját külön nyereggetővel rendelkező kis épületeket emeltek, melyekből a lakosok csekély bérért egyet-egyet lefoglalhattak. A bennük elhelyezett termények egy felelős várnagy felügyelete alatt állottak, aki egyuttal a harangozói tisztet is ellátta ³⁹.
