Újabb kutatások a Római Strandfürdő területén

(Budapest, III. ker., Rozgonyi Piroska utca 2., Római strandfürdő, Hrsz: 23113/7)

Recent research in the territory of the Római Open Bath

(Budapest III, 2 Rozgonyi Piroska Street, Római open bath. Lrn: 23113/7)

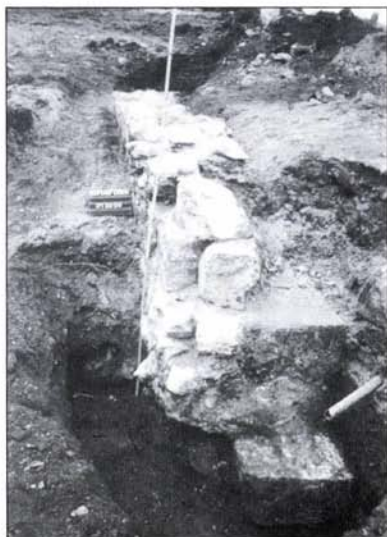
1965. év folyamán feltárt ún. nyugati szentély falának. (1. kép) A konstrukció irányát és helyzetét Lassányi G. régész tisztázta. Eszerint a nagyrészt kváderkövekkel kirakott fal délkelet-északnyugati irányú, átlagos szélessége 60 centiméter. Tisztítása során, a fal mellett római bronzpénz került elő (Antoninus Pius nagybronza 143-ból?). A falrészletet északnyugat felől egy másik, újkori fal elpusztította.

1. kép: Római kori falrészlet feltárás közben
Fig. 1: Roman Period wall fragment during excavation

Walls appeared in the northern and southern walls of a previously established trench for public utilities north of the excavation area of 2000 and 2001. The wall, belonging to the Tóvendéglő in the southern wall of the trench, date to the modern period. A wall dated from the Roman period could be documented in the northern wall after the concrete slabs of the pavement had been removed. It seems to be a continuation of the wall of the so-called western shrine uncarthed in 1965. (Fig 1) G. Lassányi, archaeologist, clarified the orientation and position of the structure. Accordingly, the wall, made mainly of ashlar, ran in a southeast – northwest direction. It was on average 60 cm wide. A Roman bronze coin (Antoninus Pius's large bronze coin from AD 143?) was found beside the wall during cleaning. Another wall from the modern period had damaged the wall fragment towards the northwest.
