A Budapesti Történeti Múzeum kisebb feltárásainak helyszínei és eredményei a 2012. évben*

9. Budapest III. ker., Nagykevély utca 8., Hrsz.: 21529/15

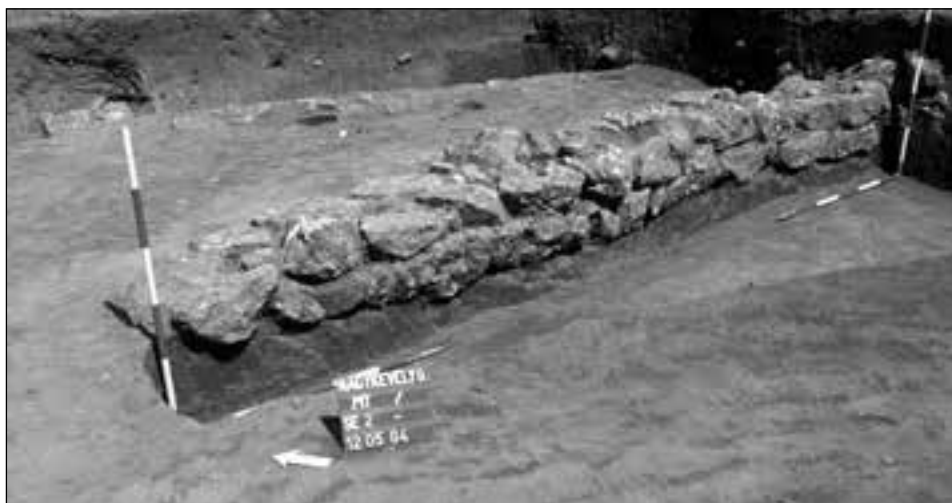
1. kép: A kerítésfal részlete (Budapest III. ker., Nagykevény utca 8.)

Mindezek alapján 2012. május 2. és 4. között elvégeztük a szükséges feltárást és dokumentálást, amelynek során a korábbi pince által nem érintett, összesen 85 m²-es területet vizsgálhattunk át. A tervezett építési helyet átszelte egy részben bolygatott, kötőanyag nélkül kialakított, északkelet-délnyugati irányú, 60 cm széles fal, amelyet egy 185 cm és egy 85 cm széles nyílás, feltehetően bejárat, szakított meg (1. kép). A fal alighanem kerítés vagy legfeljebb gazdasági létesítmény fala lehe-

tett, omladékát tőle északra, északkeletre tártuk fel. Magának a falnak csupán a legalsó, illetve helyenként az alsó két kőora maradt fenn, irányítása teljesen egyezik az innen 180 m-re feltárt csúcshegyi villa főépületének falaiéval. A bejáratról délnyugatra lapkőves járószint részlete is előkerült, valamint további köves omladék, de az északkeleti metszetben dokumentált falcsont is további beépítésre utal. A leletanyag kora a késő kelta – kora római kor időszakára jellemző kerámiától, az 1. századi észak-itáliai terra sigillatán át egészen a késő római mázas kerámiáig és a fémműves átvizsgálás (Sándor Lajos) során talált 4. századi érmekig terjed, súlypontja a 2-3. századra tehető.

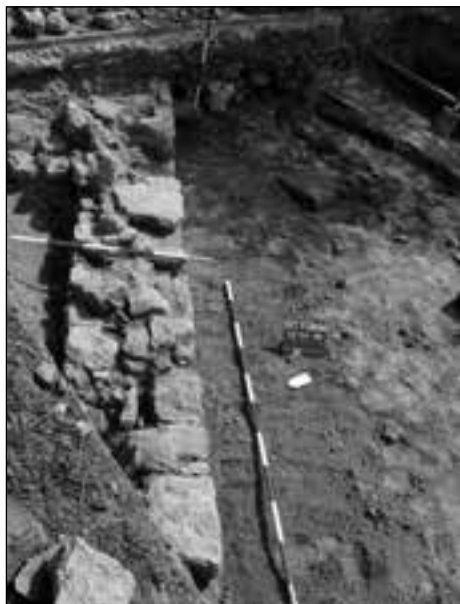
2. kép: A Fogadalmi oltár alapozási gödrében jelentkező északkelet-délnyugati irányú falazat (Budapest III. ker., Pacsirtamező utca – Serfőző utca sarok)

A szobortalapzat gödrének alapozási síkja a járószinttől számított 1 m-es mélységben húzódott. 40-50 cm mélyülést követően egy északkelet-délnyugati irányú, törtköves falazat (2. kép) maradványa jelentkezett. A 60 cm széles falat szabálytalan kövekből rakták, a pontatlanságokat egy-egy téglasor beillesztésével egyenlítették ki. A szelvény keleti szélénél kváder kőpenyezést figyeltünk meg a fal megmaradt részének tetején. A falszerkezet vizsgálatára az alapozási sík alatt nem nyílt lehetőség. A szelvény északnyugati végében futó újkori vezeték árkanak ásása hozzájárult a falmaradvány érintett szakaszának modern kori visszabontásához. A vizsgálható részeket teljes mértékben újkori feltöltés

A fal párhuzamosan fut a középkori királynéi vár ismert külső falával (ALTMANN–BERTALAN 1991, 124–127), de egyértelmű kapcsolat közöttük egyelőre nem mutatható ki. A keletkezés kérdésében a fal tetejéről gyűjtött római kerámiatöredék sem relevánsak, miután ezek a feltöltés során is odakerülhettek. A maradvány pontos funkciójának és korának meghatározásához további régészeti kutatások szükségesek.

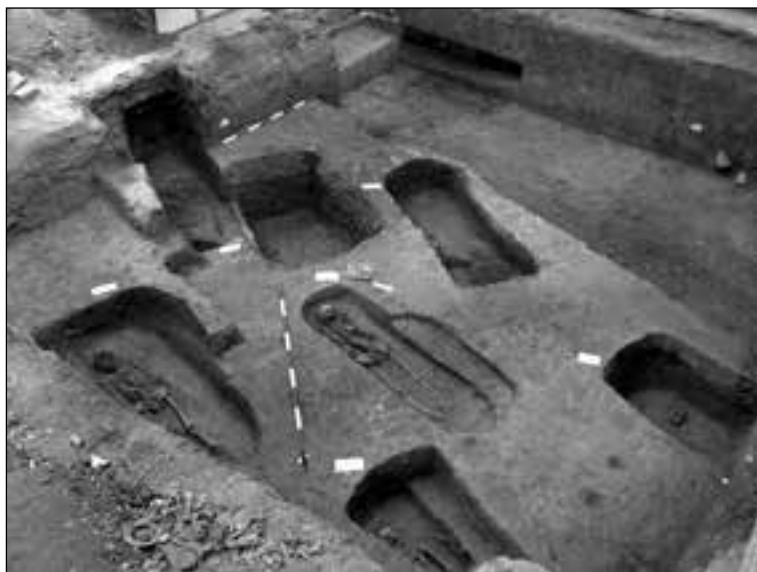
3. kép: Hódoltság kori sírok (Budapest II. ker., Margit körút 19–21.)

temetőben eddig összesen 34 délnyugat-északkeleti tájolású sírt tártunk fel. A jó megtartású vázak mindegyike háton fekvő, nyújtott testhelyzetben került elő. A karok általában a test mellett kinyújtva helyezkedtek el. A 34 sír közül 26 bolygatott, 8 pedig bolygatatlan volt. 21 sírt vékony lucfenyőből készült deszkával takarták be, amely a testet részlegesen vagy teljesen befedte (4. kép). Egy esetben, a parkoló területén feltárt gyereksírnál, a kiásott sírgödörbe is tettek egy vékony deszkát, erre fektették a halottat, majd egy másik deszkával letakarták. A sírok húrírnyban vágott, vékony lucfenyő deszkával történő fedése a terület jellegzetes temetési rítusa lehetett, hiszen a halottak kétharmadát így temették el. (Gryneus András dendrokronológus végezte a vizsgálatokat.) A többi sírnál talán valamilyen halotti lepelbe csavarva helyezhették az elhunytakat a sírgödörbe. Az eddigi antropológiai vizsgálatok alapján női és férfi sírokat egyaránt fedtek le fával. Ha az elhelyezkedésüket nézzük, akkor azt figyelhet-

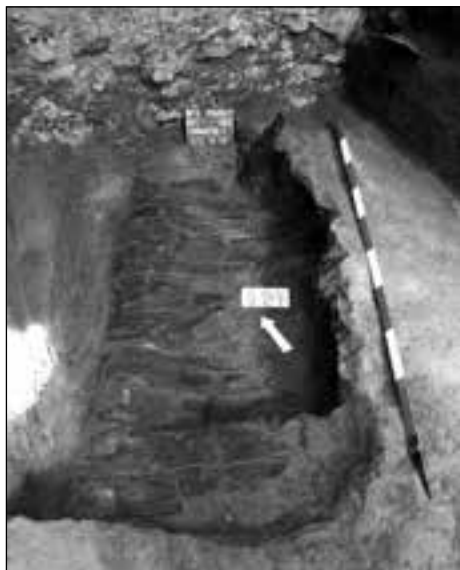
4. kép: Lucfenyő deszkával fedett sír (Budapest II. ker., Margit körút 19–21.)

jük meg, hogy a belső udvaron 12 sírból 5 volt lucfenyő deszkával fedett, a tornaterem területén 13-ból 11, a külső udvaron pedig 6-ból 4. A 8 bolygatatlan sír közül 6 lucfenyőből készült deszkafedéses sír volt, amelyből 5 a tornaterem területén került elő. A parkoló területén feltárt 3 sírből egy gyereksír kapott deszkafedést.

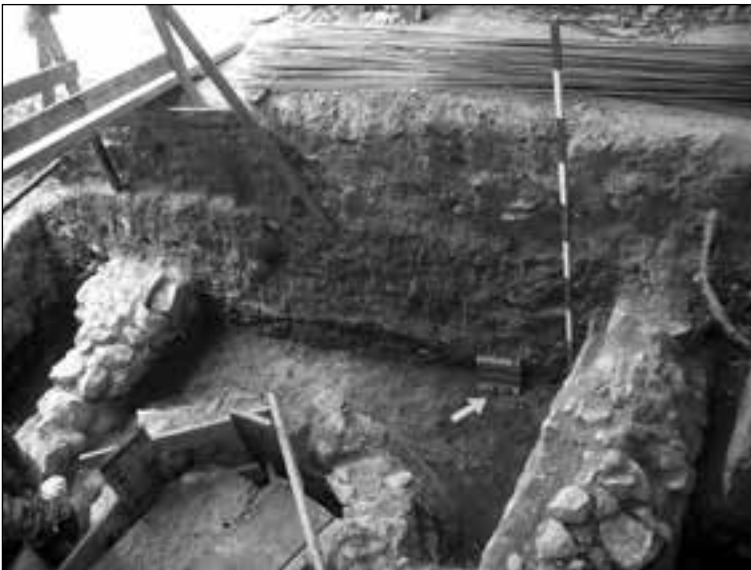
5. kép: Két középkori fal és kút (Budapest I. ker., Kapucinus utca 9.)

Az árok keleti harmadában két észak-déli irányú középkori falat bontottunk ki (5. kép). A keleti fal a keleti pince nyugati falának közvetlen folytatása. A keleti melléképület udvari (nyugati) falsíkja mellett is ugyanezzel a fallal találkozunk. A pincetér betöltéséből török kori kerámiák kerültek elő. Ezen fallal párhuzamosan a kút és a középső pincejáró között egy szintén észak-déli irányú falat találtunk. A részben elbontott fal koronáját vastag, török kori leleteket tartalmazó réteg fedte. A két fal közötti rétegsorban 14. századi

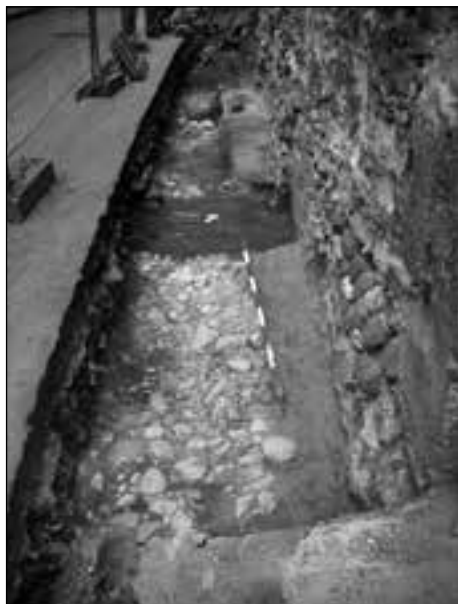
6. kép: A Kapucinus utca középkori útkövezete (Budapest I. ker., Kapucinus utca 9.)

A Kapucinus utcai homlokzat előtt a modern útrétegek alatt két, középkorra datálható útfelület került elő (6. kép). A vékony, zöldesbarna földdel fedett felső réteget nagyobb kövekkel, míg az alatta levőt kisebb kövekből és kavicsokból rakták ki. A felső útkövezésnél, a ház közvetlen közelében, „útpadkát” alakítottak ki, azaz a házfaltól 40-60 cm távolságban nagyjából 20 cm-rel magasabb szinten volt a kövezet. Mindkét réteg jelentős mennyiségű rozsdás vasdarabot és állatcsontot tartalmazott.

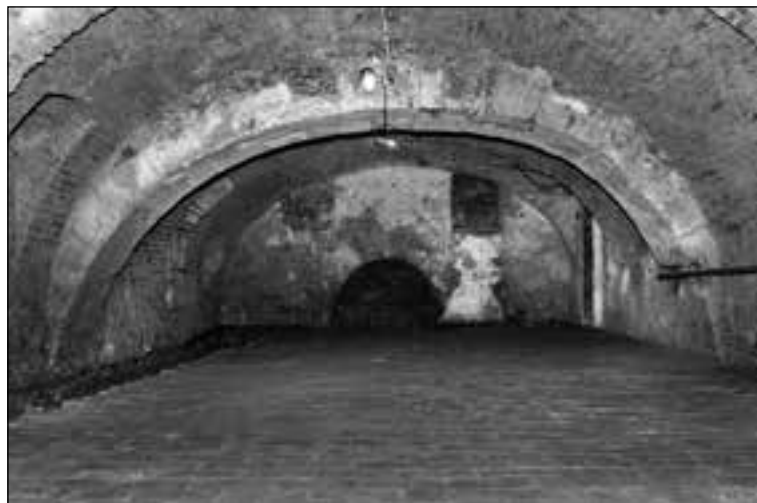
7. kép: A középkori pincetér dél felől fotózva (Budapest I. ker., Pala utca 8.)

2012. április 2. és 6. között megelőző ré-gészeti feltárást végeztünk a Pala utca 8. számú ház középkori építésű pincé-jében (7. kép). A házfelújítás kapcsán alap-megerősítéseket és talajvíz-elvezető szivárgórendszert építettek a veszélyez-tetett helyekre, ezért volt szükség a föld-munkákkal bolygatandó részeken a régé-szeti beavatkozásra. Az épület kertjében 1999-ben Végh András végzett ásást (VÉGH-BELÉNYESSY 1999), amelynek során középkori falak kerültek elő.

A középkori pince 5×15 m (kb. 75 m²) alapterületű, hosszú, szabálytalan téglalap

alakú, észak-déli irányú, a Pala utcára merőleges szögben fekszik. A középkorban a déli falában kialakított kőkeretes kapun keresztül volt megközelíthető, az eredeti lépcsőlejárátát azonban nem ismerjük. A 18. században keskeny helyiséget emeltek a pince déli fala mellé és itt építették meg a lépcsőt. Falazata tört kőből és kevés homokkőből áll, szemközti, tehát nyugati falán vakablak vagy mécsesstartó fülke található. A pince középkori bejárata a déli falból nyílt, amelybe szépen megmunkált kváderkövekből rakott félköríves nyílást, kapukeretet illesztettek. Ajtóra utaló csapolásnyomokat nem találtunk. A keskeny helyiségben szondaárkot nyitottunk és a 18-19. századi járószintek alatt egy nagyméretű, újkori téglával boltozott tetejű csatornára bukkantunk. A főág dél felé húzódott, észak felől két keskeny, kőlapokkal fedett mellékág futott bele. A keskeny csatornák V alakban értek össze és a nagy csatornába vezették a talajvizet. A főágot az újkorban épült pincelejáró déli fala vágta el.

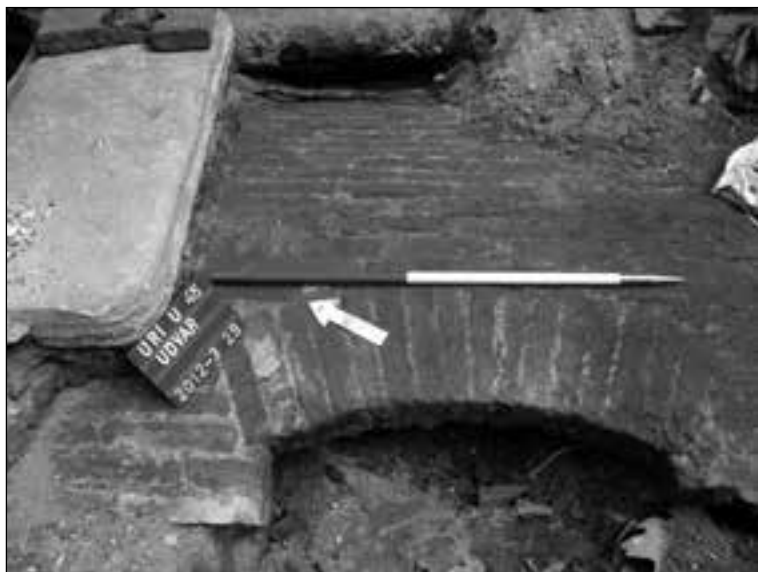
8. kép: Újkori pince nyílása és boltozatának részlete (Budapest I. ker., Úri utca 45.)

Az újkori téglából épített pince boltzatának (8. kép) széléit az udvar középső és északi felén figyelhettük meg. Úgy tűnik, hogy folytatódik a keleti telekhatár fala alatt is, tehát ez is átnyúlhat a jelenlegi telek mögötti telrületre. Ez is arra utal, hogy az eredeti telekhatár nem a jelenlegi helyén volt, hanem tovább húzódott az Országház utca felé eső területre. Az udvar északi felében, a boltzat nyugati oldalán, előkerült a pince nyílása laza, törmelékes betöltéssel. A pince fölötti és a fal feletti vegyes épülettörmelékes rétegből 17–18. századi kerámiák kerültek elő, ekkor egyengethették el az udvart, viszszabontva a korábbi falakat és esetleges kisebb építményeket. A pinceboltzat déli végénél és a kelet-nyugati fal keleti felénél újkori, barokk téglából épített négyzet alaprajzú aknaszerű építményt figyeltünk meg az udvar délkeleti sarkában. Ez is részben a korábbi falra, illetve azt viszszabontva épült, tömör, sötét, agyagos betöltésében elszórtan újkori kerámiát találtunk.

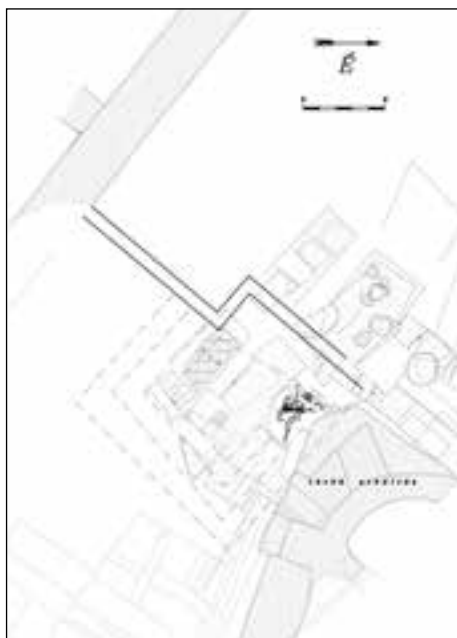
9. kép: Ásatási alaprajz (Budapest I. ker., Budavári Palota, Csikós udvar)

észak, kelet és dél felől teljes méretében sikerült vizsgálat alá vonnunk, nyugati irányban viszont a lépcsőház vonalában egy szennyvízelvezető csatorna húzódik, így ezen a részen a munkaterületünket a közmű keleti szélénél lezártuk (9. kép).

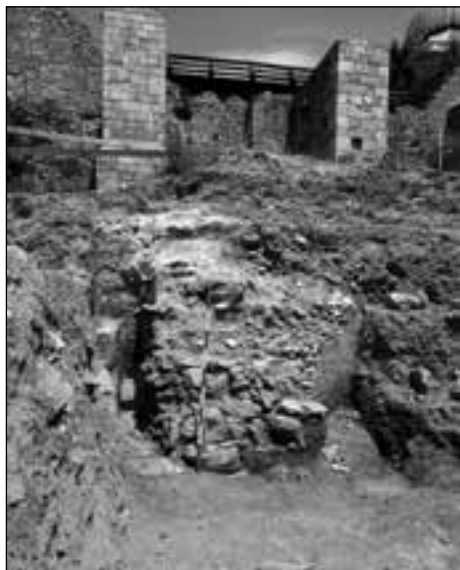
10. kép: Támfal a török erődítéstől nyugatra
(Budapest I. ker., Budavári Palota, Csikós udvar)

Ettől nyugatra, a még bolygatatlan részen a korábbi ásások alapján is várt, kövekkel megerősített árok maradványa, valamint egy nagy kövekből szárazon rakott támfal részlete került elő (10. kép).
