## Előzetes jelentés a Bécsi úti temető déli részletének feltárásáról III.

(Bp., III. ker. Bécsi út 46-50.)

## Preliminary report on the excavations in the southern sections of the Bécsi Road cemetery, III.

(46-50 Bécsi Street, District III, Budapest)

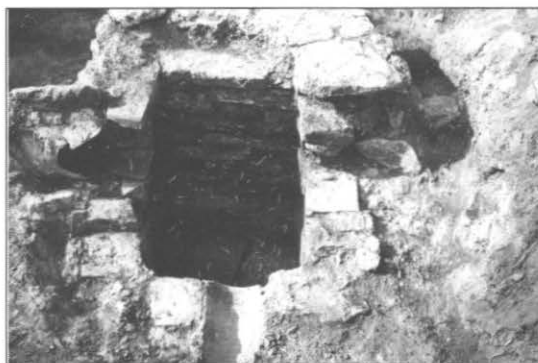
1.kép: Római kori csatorna 1969-ben előkerült vízelosztó eleme  
 Figure 1. Dividing element of a Roman Period drainage recovered in 1969

A második forrás Németh Margit beszámolója. (NÉMETH, BTM Adattár 432-77) E szerint 1969, októberében, az 50. sz. alatt kerti munkák során agyagcsövek kerültek elő. A leletmentés egy hozzátétőleg észak-déli irányú, mintegy 11 m hosszan követhető vízvezeték részletét és az ahhoz kapcsolódó vízelosztót hozott felszínre, közvetlenül járószint alatt. A kert északnyugati sarkában találták meg a négyszögletes 1 x 1 m-es vízelosztót (1.kép), melynek déli kivezetésének irányában előkerült a csatorna további részlete. Az északi irányban azonban, ahonnan a víz érkezett, valamint a keleti oldalon már nem találták kapcsolódását. Egy kiegészítő megjegyzés szerint a csatorna az 54. sz. alatt is jelentkezett. Az 1998. évi feltárás azonban, miután területe keletebbre volt az 1969. évi leletmentéstől, nem tudta hitelesíteni a korábbi eredményt. Az azonban egyértelmű, hogy ugyanennek a vízvezetéknek egy részlete, került elő a Bécsi út 38-42. sz. alatt. (MÁRITY, BTM Adattár 1820-97)

The second source is a report by Margit Németh (NÉMETH, Archives of the Budapest History Museum, 432-77). According to her account, in October 1969, clay pipes were found in Lot 50 during gardening work. Directly under the walking surface, rescue excavations brought to light an approximately 11 m long section of a water conduit that ran, more-or-less, in a north to south direction, together with an attached water-divider. This square water divider (Figure 1), measuring 1 by 1 m, was discovered in the northwestern corner of the garden. The continuation of the pipe was also found in the direction of its southern outlet. However, no connections were found either towards the north where the water came from or towards the east. According to a complementary note, this drainage was also found in Lot 54. Excavations in 1998, however, were located east of the area investigated in 1969. Previous observations, there-

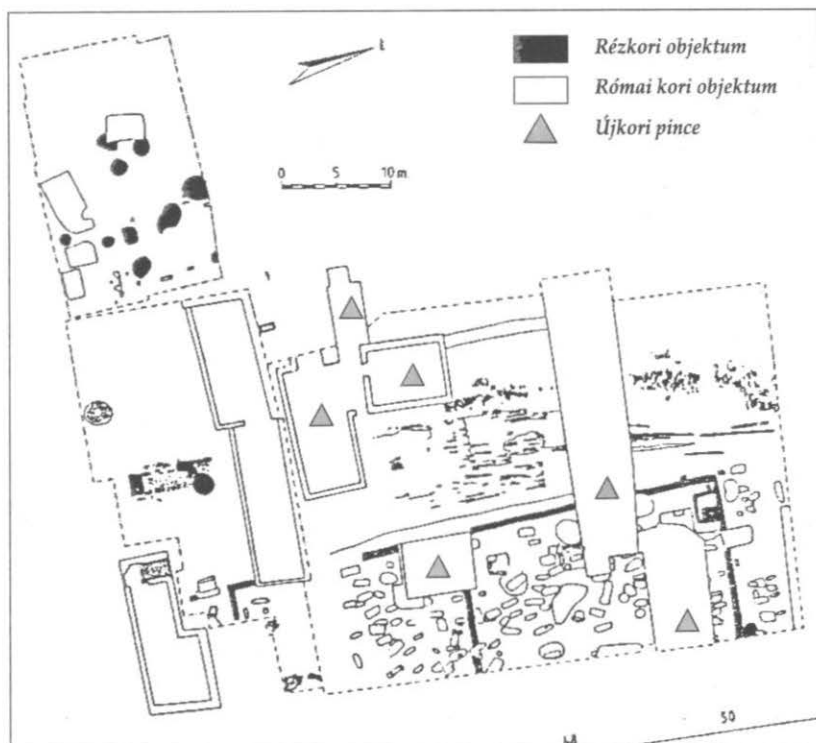
2.kép: Bécsi út 44-50., összesítő rajz

Figure 2. 44-50 Bécsi Street, summary drawing

A rézkorból (2.kép) mindössze egy gödör és egy nagyobb kőtömböt körülvevő cölöplyuk rendszer jelentette a topográfiai eredményt. Az utóbb említett objektum körül állatsontok és edénytöredékek kerültek elő, melyeket a Bádeni kultúrához tartoztak. Az őskori feltárásokat Prander Péter kísérte figyelemmel.

The Copper Age (Figure 2) archaeological topography of the site is represented only by a pit and a larger stone block surrounded by a system of post holes. Animal bones and pot sherds were found around this latter feature which could be assigned to the Baden culture. Prehistoric excavations were monitored by Péter Prander.

II. A következő periódust egy kőfalas építmény képviseli (2.kép), melyet csak részben tárhattunk föl, mivel keleti része a Bécsi út alá esik. Három oldalfala került elő, melyeknek teljes hosszát és szélességét nem ismerjük. Az északi és déli fal jelenlegi hossza 15 m, a kelet-nyugati irányúé 25 m, mindkettő habarcsba rakott kőből készült. Sajnos egy 19. századi pince átvágta a falszakaszokat. Eredeti magasságukra – kb. 1 méter – néhány bejárati oldaltalag utal. A falakon belül megfigyelt jelenségek és előkerült objektumok (sírok), leletek (sírkő (3.kép), síremlék alapozás, kőbázis, illetve belső kisebb építmény) alapján valószínű, hogy az építmény sírkertként vagy pontosabban egy nagyobb kiterjedésű (több mint 395 m<sup>2</sup>) temetkezési egységként szolgált. Típusa eltérő a Máriy Erzsébet által a terület déli részén (Bécsi út 38-42.) 1993-ban feltárt sírkertekétől. Az építmény bejáratát két oszlop bázis határolta, melyek talán szobrok alapját képezték, vagy díszkapuzat alapját alkották. Az északi ré-

II. The next period is represented by a stone-walled building (Figure 2). It could only be partially excavated, since its eastern side fell under Bécsi Street. Three of the side walls could be recovered, although their full lengths and widths remained unknown. The currently known lengths of the northern and southern wall are 15 m, while the east-west wall measured 25 m. Both walls were made of stones embedded in plaster. Unfortunately, a 19th century cellar cut through these wall sections. Their original height (approximately 1 m) could be estimated on the basis of a few side elements from the entrance. On the basis of phenomena within the walls, as well as the features (graves) and other finds (a gravestone (Figure 3) tombstone foundations, a stone base and a small indoor structure respectively) discovered, it seems likely that this

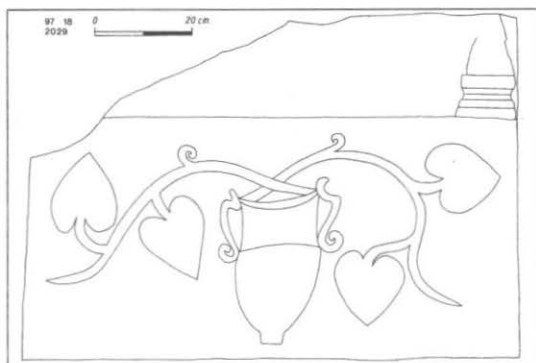
3.kép: Római kori sírkő  
Figure 3. Roman Period grave stone

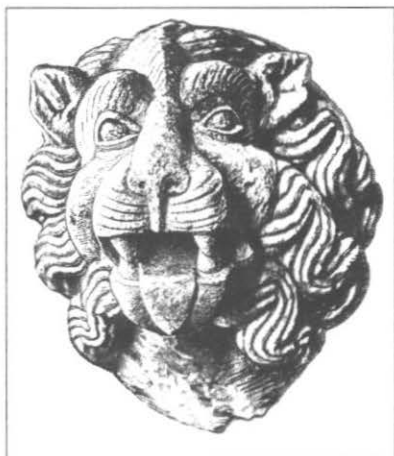
4.kép: Római kori kő oroszlánfej  
Figure 4. Roman Period stone lion head

szen előkerült hatalmas alapozás egy nagyméretű síremléket hordozhatott, amelyet sokat ismerünk a római korból, sőt Aquincumban is került elő párhuzama. Az építmény belső járászintjét képező vöröses a rétegben került elő egy kivételes minőségű, jó kivitelezésű kő oroszlánfej (4.kép): szája nyitva, így láthatóak tépőfogai és lógó nyelve. Szemei kifejezőek, sörényét is jól ábrázolták. Felmerül a kérdés, hogy Aquincumban, illetve környékén készült, vagy esetleg Itáliából importálták. Az izoláltan talált töredék eredeti rendeltetésével kapcsolatban a topográfia alapján elsősorban arra gondolhatunk, hogy az egy síremlék része volt. Természetesen más, elsősorban szakrális rendeltetésű építmények is szóba jöhetnek, ezek topográfiai alátámasztása azonban

An extremely carefully executed, high quality, stone lion's head (Figure 4) was found in the reddish layer that formed the building's inner walking surface: its mouth is open so that the canines and tongue can be clearly seen. Its eyes are expressive and the mane was also formed with care. It may be questioned whether this piece was made in the Aquincum region or was perhaps imported from Italy. On the

basis of archaeological topography, this isolated fragment permits us to conclude that the statue originally belonged to a grave monument. Naturally other types of buildings, predominantly with sacral functions, may also be reckoned with, although this possibility still must be backed up by from evidence of archaeological topography. According to oral tradition, a 72 cm tall, intact statue of a lion was found at 56 Bécsi Street. (MKÉ 1908, 94-95) Although no details are known concerning find circumstances, one may justifiably ask whether there could be a connection between these two finds, since the two lots are separated from each other by only circa 60 m. Unfortunately, 75 m<sup>2</sup> of the inner area was destroyed by Modern Age cellars, also resulting in a massive loss of information.
