## Nagytétény-CAMPONA – 1998

(Bp., District XXII)

On July 15, 1998 we continued the third year of our excavations in District XXII, Budapest (Nagy-tétény). A field season of 12 weeks was planned. Similarly to excavations during the previous two field seasons, this year's work was aimed at the verification of old excavation results and their exact locations, as well as additional data gathering for the planning of the Campona Archaeological Park to be created in the near future.

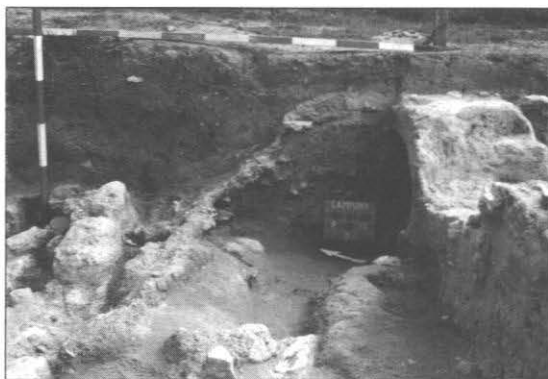
2.kép: P-16-III szelvény „d” szektorában levő kemence nyugatról  
Figure 2: The western view of the oven in sector “d”, square P-16-III

tuk az elmúlt évben kezdett feltárásokat. A „d” szektorban, a mai felszint elérő, agyagból megépített (2.kép) kemencét találtunk csaknem teljesen ép boltozattal. A helyszín sárga agyagos és épülettörmelékes betöltéséből későrómai anyag, zöldmázás és besimitott kerámia, római érmék, síküveg töredékét, bélyeges tegulákat és egy barna színű ovális, lapos, alsó felületén vésett gemmát találtunk.

At Workplace 1, excavations begun last year were carried on in Square „P-16-III”. An oven built from clay (Figure 2) with an almost intact dome reaching the present-day surface was found in Sector „d”. The yellow, clayey fill of this location was mixed with rubble. It revealed Late Roman, green glazed and smoothed sherds, Roman coins, fragments of glass sheeting and stamped *tegulae* as well as a flat brown oval gemmal shape with incisions on its lower surface.

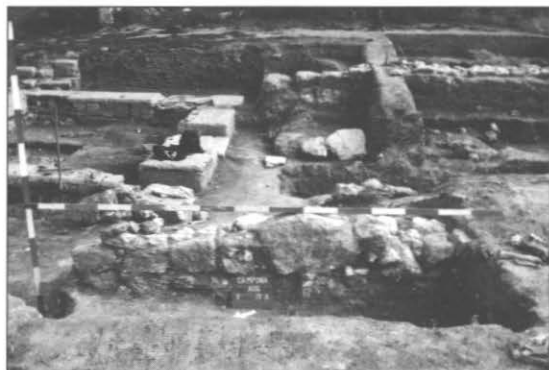
3.kép: A *via sagularis* vonala a keleti kapu mögött, feltárás közben

Figure 3: The line of the *via sagularis* behind the eastern gate during excavation

During the excavation of one of these trenches running in Square „V-14-III”, a previously undocumented, fragment of a stone-walled drainage was recognized. (Figure 3 and 4) It ran north to south, following the line of the *via sagularis*. This drain, covered by 10-12 cm thick

stone slabs, was 35-40 cm wide and 80 cm deep. Its walls were 40 cm thick. The short excavated section of its base showed no signs of a stone or brick bottom. The trench opened inside the cellar, along the line of this drain, proved fruitless. Even this relatively deeply built Roman utility was destroyed by the

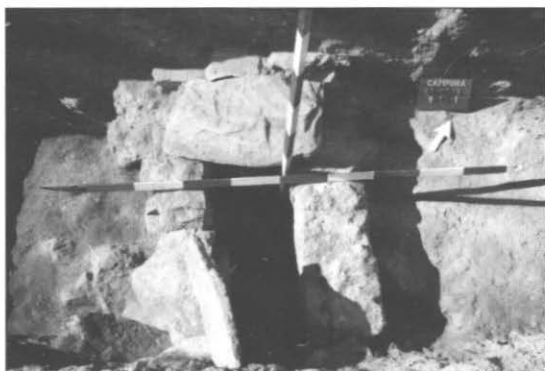
4.kép: Észak-déli csatorna a keleti kapu mögött

Figure 4: The north-south channel running behind the eastern gate

csatorna, 35-40 cm széles és 80 cm mélységű belvilággal, 40-40 cm széles falakkal épült meg. Az alján, a feltárt rövid szakaszon nem találtunk épített kő vagy téglafeneket. Eredménytelennek bizonyult a csatorna vonalában az újkori pincében ásott kutatóárkunk, ahol a pince földmunkálatai során ez a viszonylag mélyre épített közműnk is elpusztult.
