ADATOK A BUDAI SZENT PÉTER KÜLVÁROS TOPOGRÁFIÁJÁHOZ

I. A PLÉBÁNIATEMPLOM

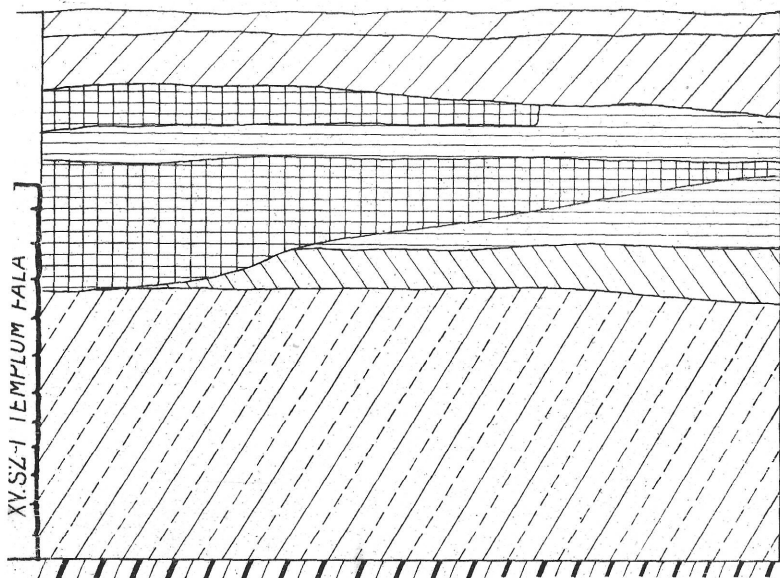
2. kép. Rétegrajz a középkori templom szentélyének É-i oldala mellett
Schichtenzeichnung an der nördlichen Seite des Sanktuariums der mittelalterlichen Kirche

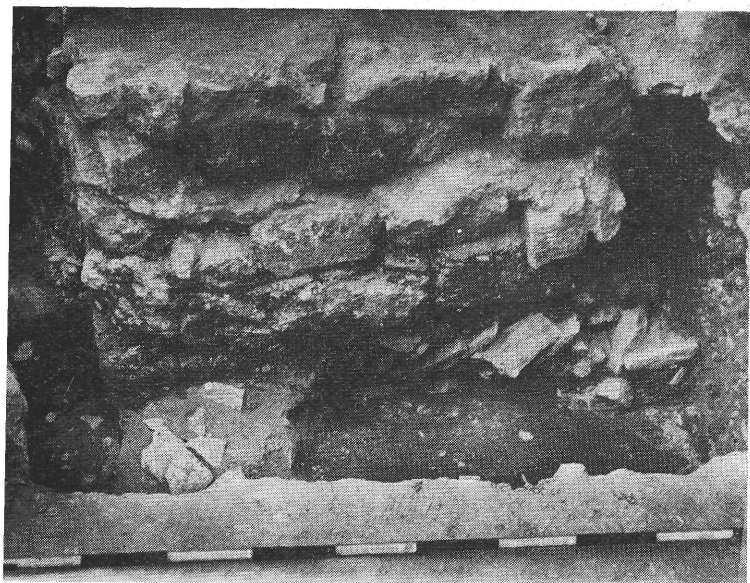
5. kép. Római épületfalak a XIII. sz.-i templom Ny-i homlokzatának támpillére alatt
Römische Gebäudemauer unter dem Strebepfeiler der westlichen Fassade der aus dem 13. Jh. stammenden Kirche

Az úttól Ny-ra levő római település házait tört kőből, mészszegény, sóderes habarccsal falazták. (5. kép) Az épületfalak mellett kavicsal felszórt szintek kerültek elő. A szintek felett I—II. sz.-i leletanyagban gazdag szemétréteg feküdt, (6—10. kép) felette pedig az épületek elbontásakor keletkezett habarcsos, köves réteg. Tehát az épületeket jóval a település felhagyása után bontották el.

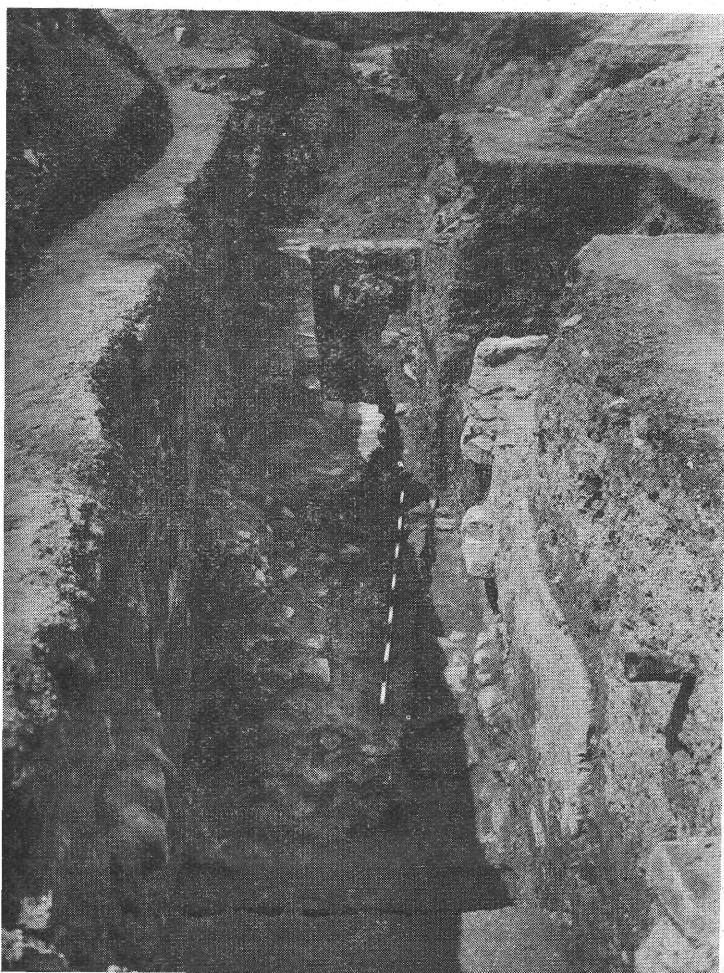
12. kép. XIII. sz.-i templom hajójának fala a templom DNy-i sarkában. Alatta római kori falmaradvány Mauer des aus dem 13. Jh. stammenden Kirchenschiffes in der SW-Ecke der Kirche. Darunter römerzeitliche Mauerreste

Az első templom hajójának megközelítő hosszúsága 23 m, szélessége 10 m, méretével a Mária Magdolna templomhoz hasonlít. Itt azonban a hajóhoz már a XIII. sz.-ban is nyújtott, majdnem szerzetesinek nevezhető szentély csatlakozott. Falait apróbb tört kőből, mészsben szegény, erősen sóderes habarccsal építették. A fal sárgásfehér színe azokon a helyeken is elüt a későgótikus templom falának fehérebb színétől, ahol a két alapfal egymást keresztezi. (12—13. kép)

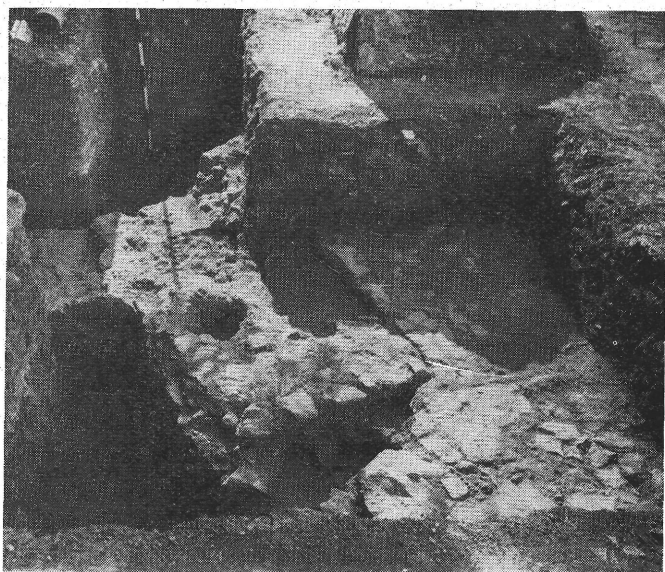
13. kép. XIII. sz.-i templom szentélyének és egyik támpilléreének falmaradványai a XV. sz.-i szentélyfalon belül Mauerreste des Sanktuariums der Kirche aus dem 13. Jh. und des einen Strebe Pfeilers innerhalb der Mauer des aus dem 15. Jh. stammenden Sanktuariums

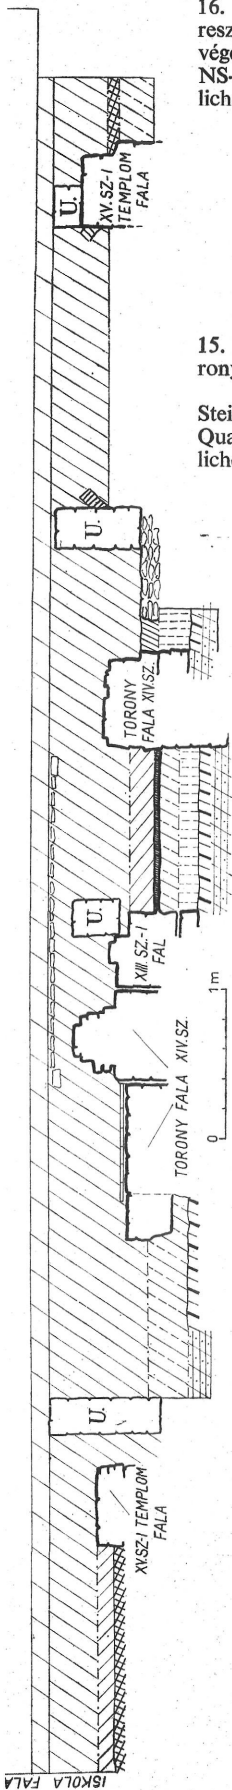
16. kép. É—D-i irányú keresztmetszet a templom Ny-i végében
NS-Querschnitt des westlichen Endes der Kirche

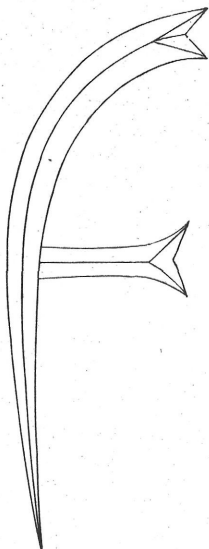
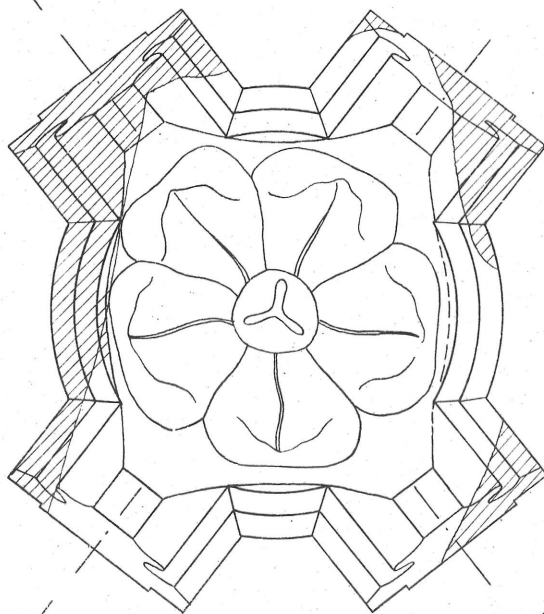
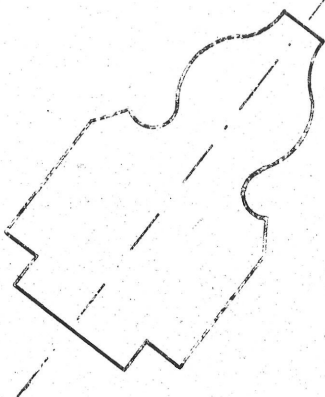
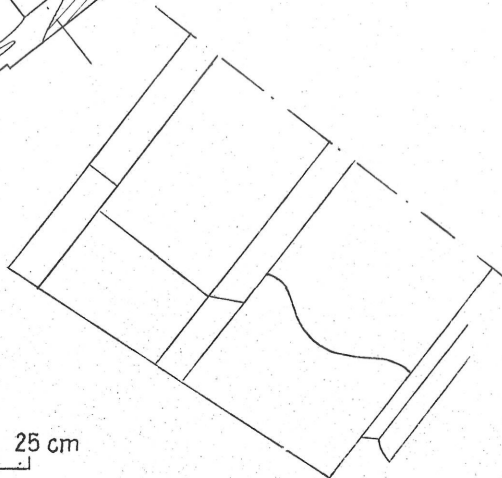
14. kép. Boltozati zárókő ötszirmú rózsával. XIV. sz. első fele. Sikos-Tomay Miklós felmérése
Gewölbabschluss mit fünfblättriger Rosette. Erste Hälfte des 14. Jhs. Vermessung von M. Sikos-Tomay

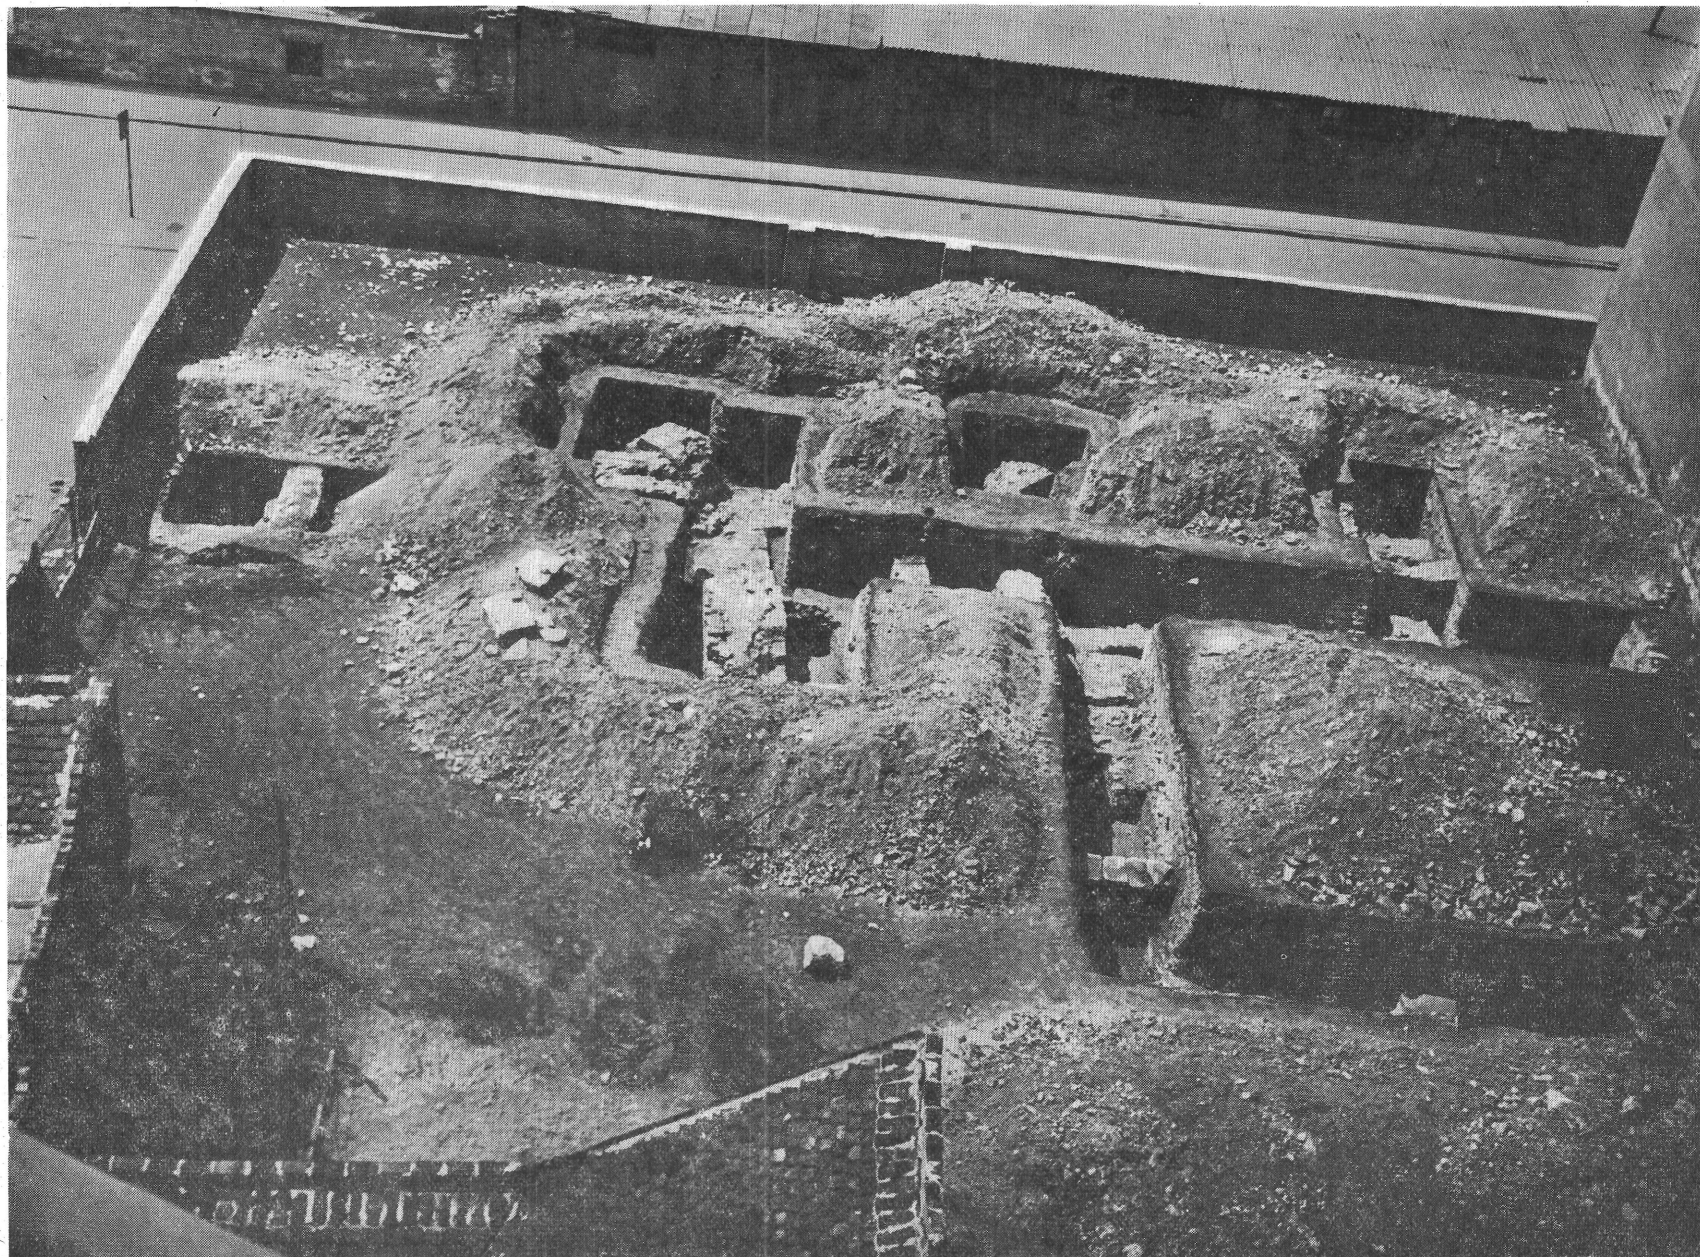
17. kép. A templom Ny-i oldala. Az ásátás felülnézeti képe az 1962. évi feltárás állapotában
Westliche Seite der Kirche. Draufsicht der Ausgrabung im Zustand der Freilegung des Jahres 1962

A későgótikus szentély É-i oldalának egyik támpillére mellett földbe ásott, 22 darabból álló pénzlelet került elő. A pénzek eredetileg erszényben lehettek, melynek gombját a pénzek között megtaláltuk. Az ezüstpénzek 1492—1594 közötti időből valók, tehát elrejtésük 1594 után következhetett be. Talán az 1602. évi ostrom miatt rejtette el gazdája a támpillér mellé, gondolván azt, hogy ezen a helyen könnyűszerrel ismét megtalálja. A pénzlelet beasása a templom fala mellett elterülő habarcs és téglatörmelékéből álló réteg tetejéről indult ki. Ezt a réteget inkább a gótikus templom építésével, mint annak pusztulásával hozzuk összefüggésbe, hiszen, ha a templom a pénzek elrejtése előtt elpusztult volna, nem lett volna alkalmas arra, hogy a lelet helyének emlékezetét megőrizze. Márpedig a templom szentélyét elpusztulása után szintig elbontották. A szentély másik támpillére fölé épült fel sárból és kőből egy török kunyhó. A kunyhó sarkában zöld mázas szemeskályha állott és később azon helyben omlott össze. Még összeolvadt rostélyá is fellelhető volt romjai között. Templomunk pusztulását tehát összefüggésbe hozhatjuk az 1602. évi hadműveletekkel. Köveit volt még idejük elhordani, és más épületekbe, esetleg erődítésekbe beépíteni. Ugyanis feltűnően kevés faragott kőve maradt, de még az egyszerű falazóköveket is eltakarították. Volt idő arra is, hogy alapfalai felett török település keletkezzék, és éljen, ez utóbbi feltehetően 1686-ban pusztult el. A templom különböző oldalainál végzett kutatások mutatják, hogy a templom elpusztulása, köveinek széthordása és a török település keletkezése után is a templom falmaradványai sok helyen 20—40 cm magasan a föld fölé emelkedtek. Később pedig a környéken levő hatalmas tűz (talán az 1686. évi ostrom?) pernyéit a templom D-i oldala mellé vitte a szél és elborította vele a falcsonkokat. 20—40 cm-nél is magasabb falak maradtak meg a templom DNy-i felénél: nevezetesen a torony D-i fala, DNy-i támpillére (67 cm-rel), a DNy-i előcsarnok fala. Az 1686 utáni szemlélő tehát a mai Gyorskocsi u. 22. sz. telken, tehát az egykori szentély helyén elpusztult török viskók sárba rakott, rossz minőségű falait láthatta, a mai Csalogány u. 9—11. sz. telek helyén pedig a templom Ny-i végénél vastag kőfalak helyenként 70 cm-rel a szint fölé emelkedő maradványait (17. kép).

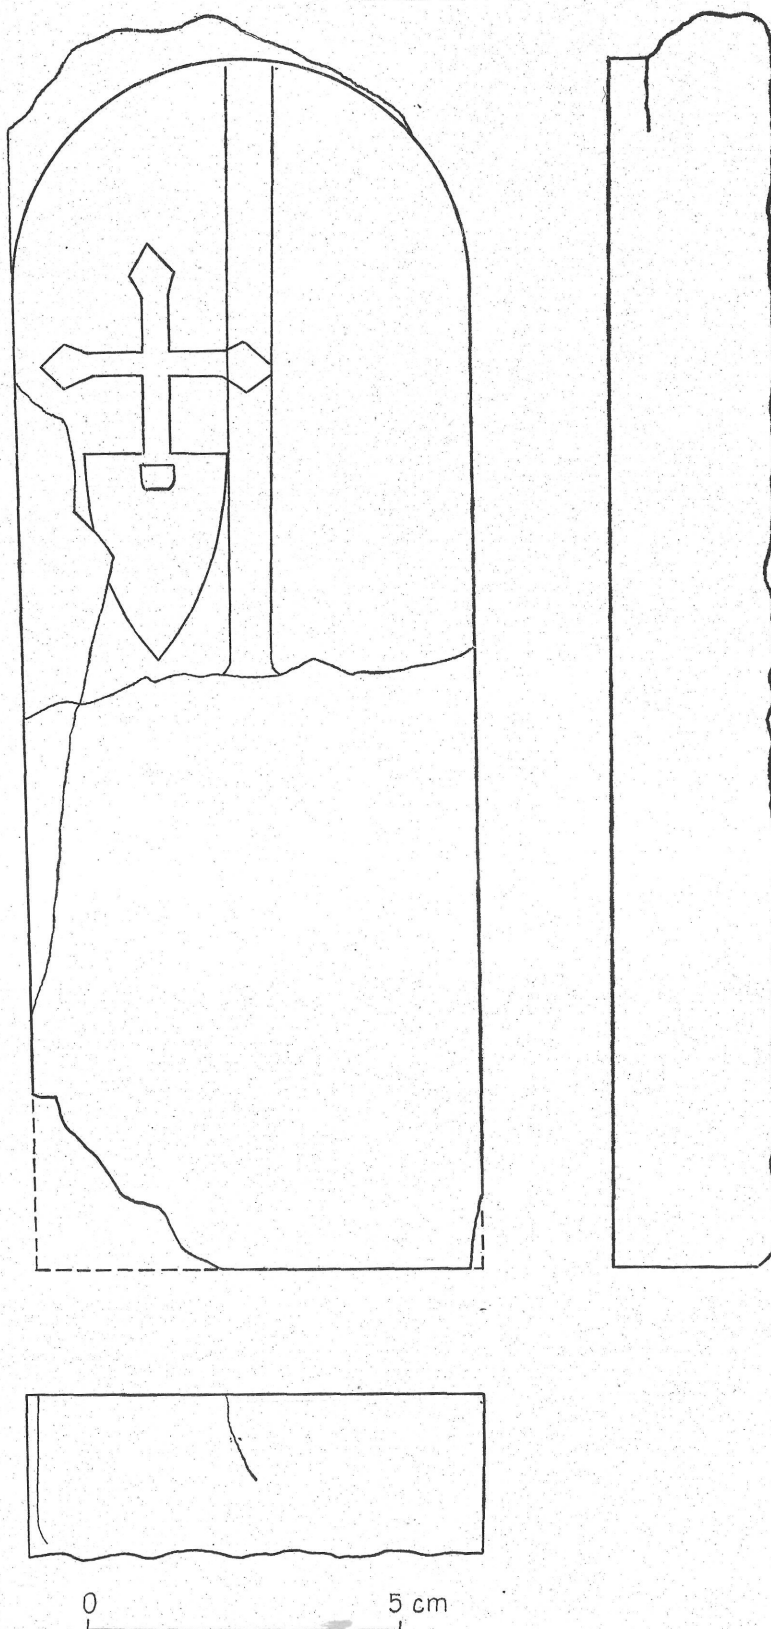
18. kép. XIII. sz.-i sírkő a Csalogány utcából. Sikos-Tomay Miklós felmérése Grabstein aus dem 13. Jh. von der Csalogány-Gasse. Vermessung von M. Sikos-Tomay

A templom feltárásával kapcsolatban 2 leletről kell megemlékeznünk. Mindkettő sírkő, azaz annak töredéke. Az egyik kettétört (18. kép), de egyébként hiánytalan, fehér, kemény mészkőből faragott, felső szélén gömbölyödő, alul szögletes, lefelé kissé keskenyedő forma. Eredetileg függőlegesen falba lehetett befalazva. A falból kiemelkedő része gondosan megmunkált, csiszolt, falba beépített része viszont kidolgozatlan, durva. A sírkő ábrázolása: egy rúd (talán lándzsa?) mellé felfüggesztett hosszúka, hegyesedő pajzs, a sisak és a sisakdísz helyett kereszttel (ebből papi személyre következtetünk). A pajzsmező felső szélén elhelyezkedő hosszényszögű vésésben nem tudjuk, hogy címerképet kell-e látnunk? A sírkövön festésnyomok ugyan nem maradtak fenn, de lehetséges, hogy a hiányzó címerképet, vagy családjegyet eredetileg ráfestettek. A sírkő formai analógiáját a margitszigeti „Valentinus” feliratú: „Bálint pap sírköve” néven emlegetett sírkőben találjuk meg¹⁷ (19. kép). A pajzs formája XIII. sz. közepén vagy második felében szokásos forma.¹⁸ A sírkő ábrázolásának hasonmása nem ismeretes, motívumának fejlettebb megfogalmazását a XIV. sz.-ből Kassáról ismerjük.¹⁹ Kidolgozása, kompozíciója rendkívül kezdetleges,

együgyű, falusi munkának tartjuk, ez azonban csak fokozza érdekességét. Korát, vizsgálataink alapján a XIII. sz. második felében határoztuk meg. Nem sokkal a templom felépülése után, talán első plébánosai egyikének állították.

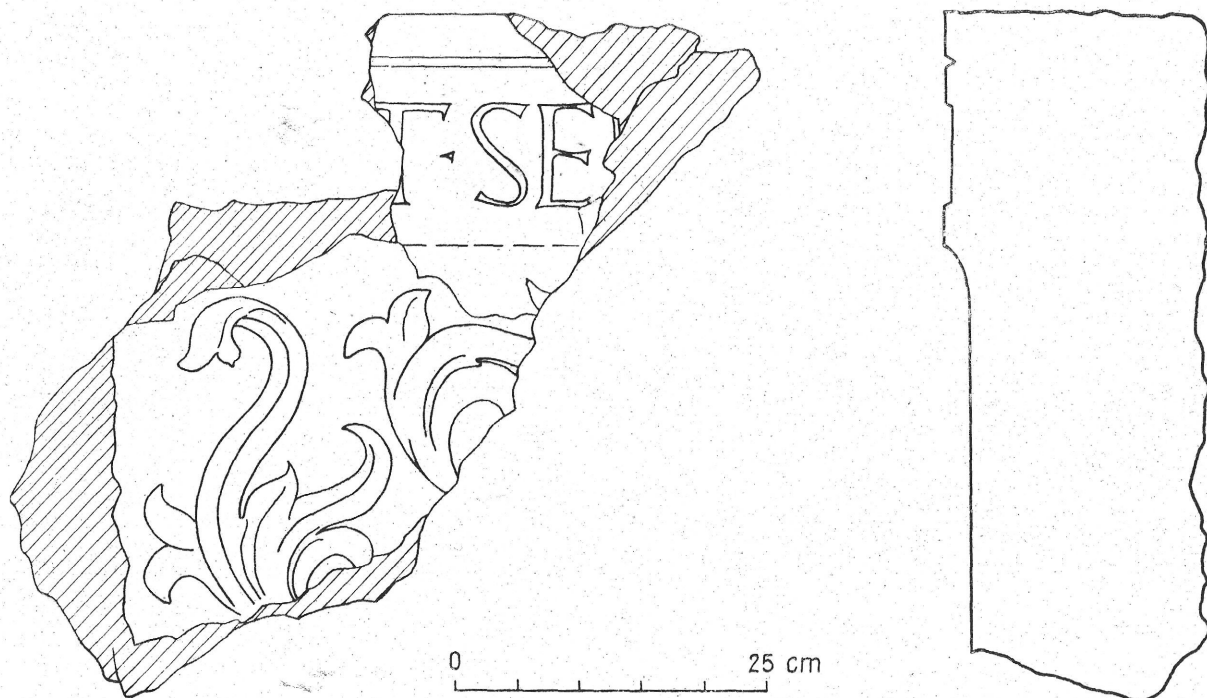
20. kép. Vörösmárvány sírkő a Csalogány utcából. Sikos-Tomay Miklós felmérése
Grabstein aus rotem Marmor von der Csalogány-Gasse. Vermessung von M. Sikos-Tomay

Másik sírkőtöredékünk vörösmárvány, ábrázolása címertakaró töredéke. Igen kár, hogy több darabja, főként a címerábrázolás nem került elő, így a kővel kapcsolatban álló személyt nem tudjuk meghatározni. E kő feltehetően a XV. sz.-ból való (20. kép).

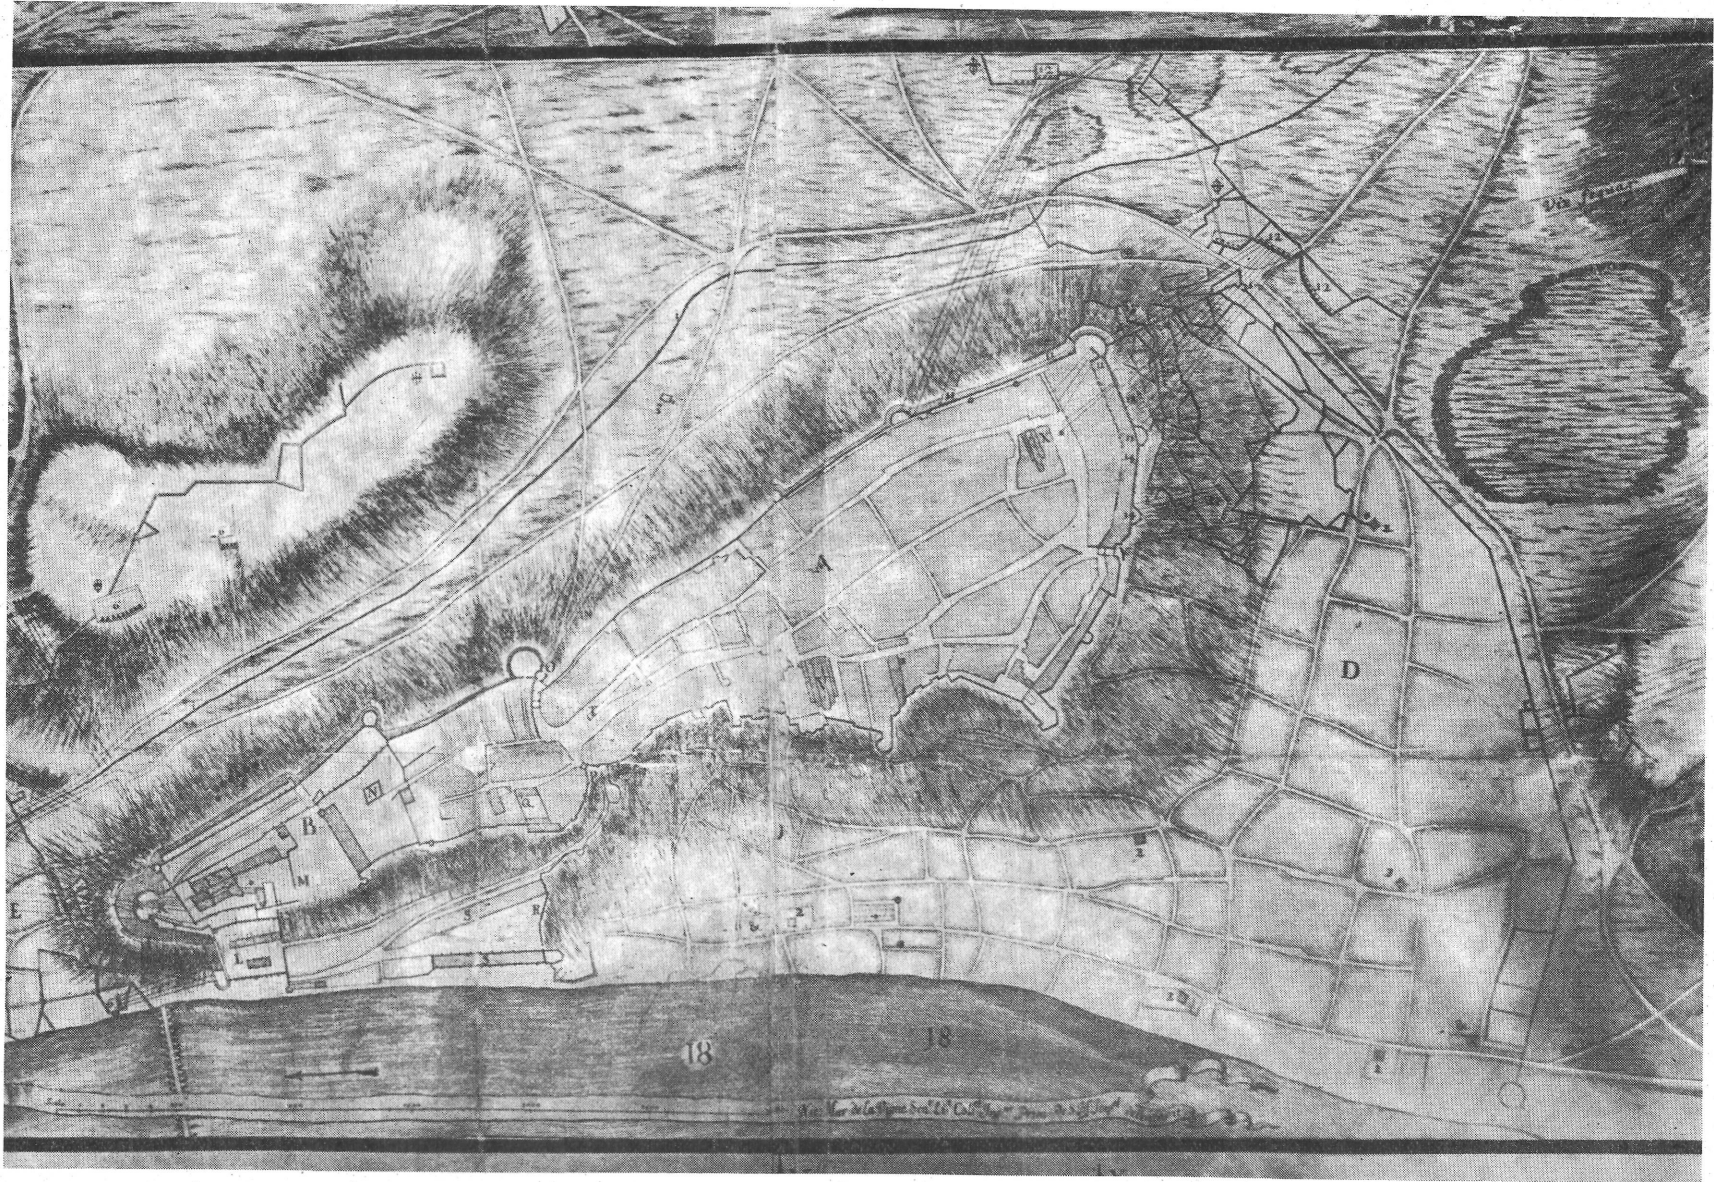
22. kép. De la Vigne helyszínrajza 1686-ból
Lageplan von De la Vigne aus 1686

De la Vigne hadmérnök 1686-ban készített helyszínrajzán, mely egyébként a részletek ábrázolására nem sok gondot fordít, feltűnik éppen részletei gondos feltüntetése miatt egy épület, a Corvin téren, a mai Vigadó helyén (22. kép). Ez az épület egyetlen nagyméretű, kettős oszlopsorral három hajóra osztott csarnokból áll. Ezt az épületet —, melyet már az ostrom évében érdemesnek találtak kiemelni a többi épület közül — a következő évben, tehát 1687-ben éppen de la Vigne javaslatára fegyverraktárnak használják fel.³⁴ Mindebből arra következtethetünk, hogy az ostromot legalább nagyjában átélő raktárjellegű épület volt, melynek felhasználása nem kívánt sok munkát és befektetést, emellett gyorsan helyreállítható volt.³⁵

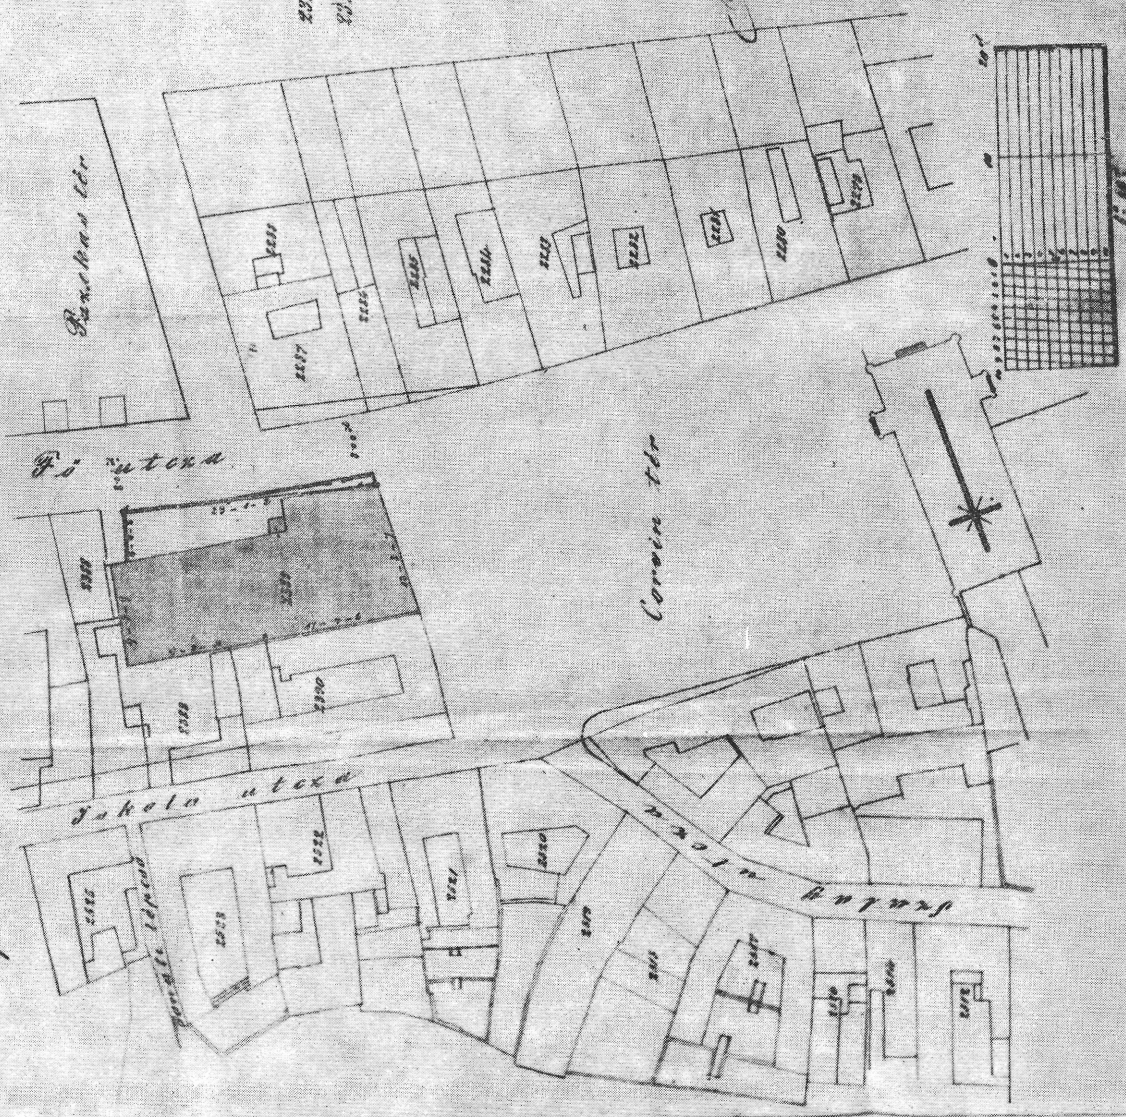
23. kép. A Corvin tér térrajza 1889-ben
Lageplan des Corvin-Platzes in 1889

Az épületről 1894-ből maradt fenn egy alaprajz, melyet a Fővárosi mérnöki hivatal 1889. évi jelentéséhez mellékeltek.³⁹ A jelentésben a következők olvashatók: „... az egy régi földszintes ház, mely egy nagy

boltozott, az egész épületen átmenő, s középen pillérekkel bíró raktárhelyiségből áll, a terven látható kiszögellő rész pedig felügyelői lakást tartalmaz” (24. kép).

1894-ben már csak egy pillérsor van meg, de az ÉK-i oldalon felismerhetők még az elfalazott pillérek, melyek a második sorból megmaradtak. Úgy látszik, az épület DK-i sarka, illetőleg a K-i homlokzata, és az utca felőli első pillérsor D-i szakasza pusztult el az ostrom következtében, és már nem állították vissza mind a három hajót. Az utca felőli egykori hajó helyén később felügyelői lakás helyezkedett el, korábban, 1695-ben pl. hús- és kenyérbódi állottak. A vízivárosi Zaiger megjegyzi,⁴⁰ hogy régi kőfal maradványa

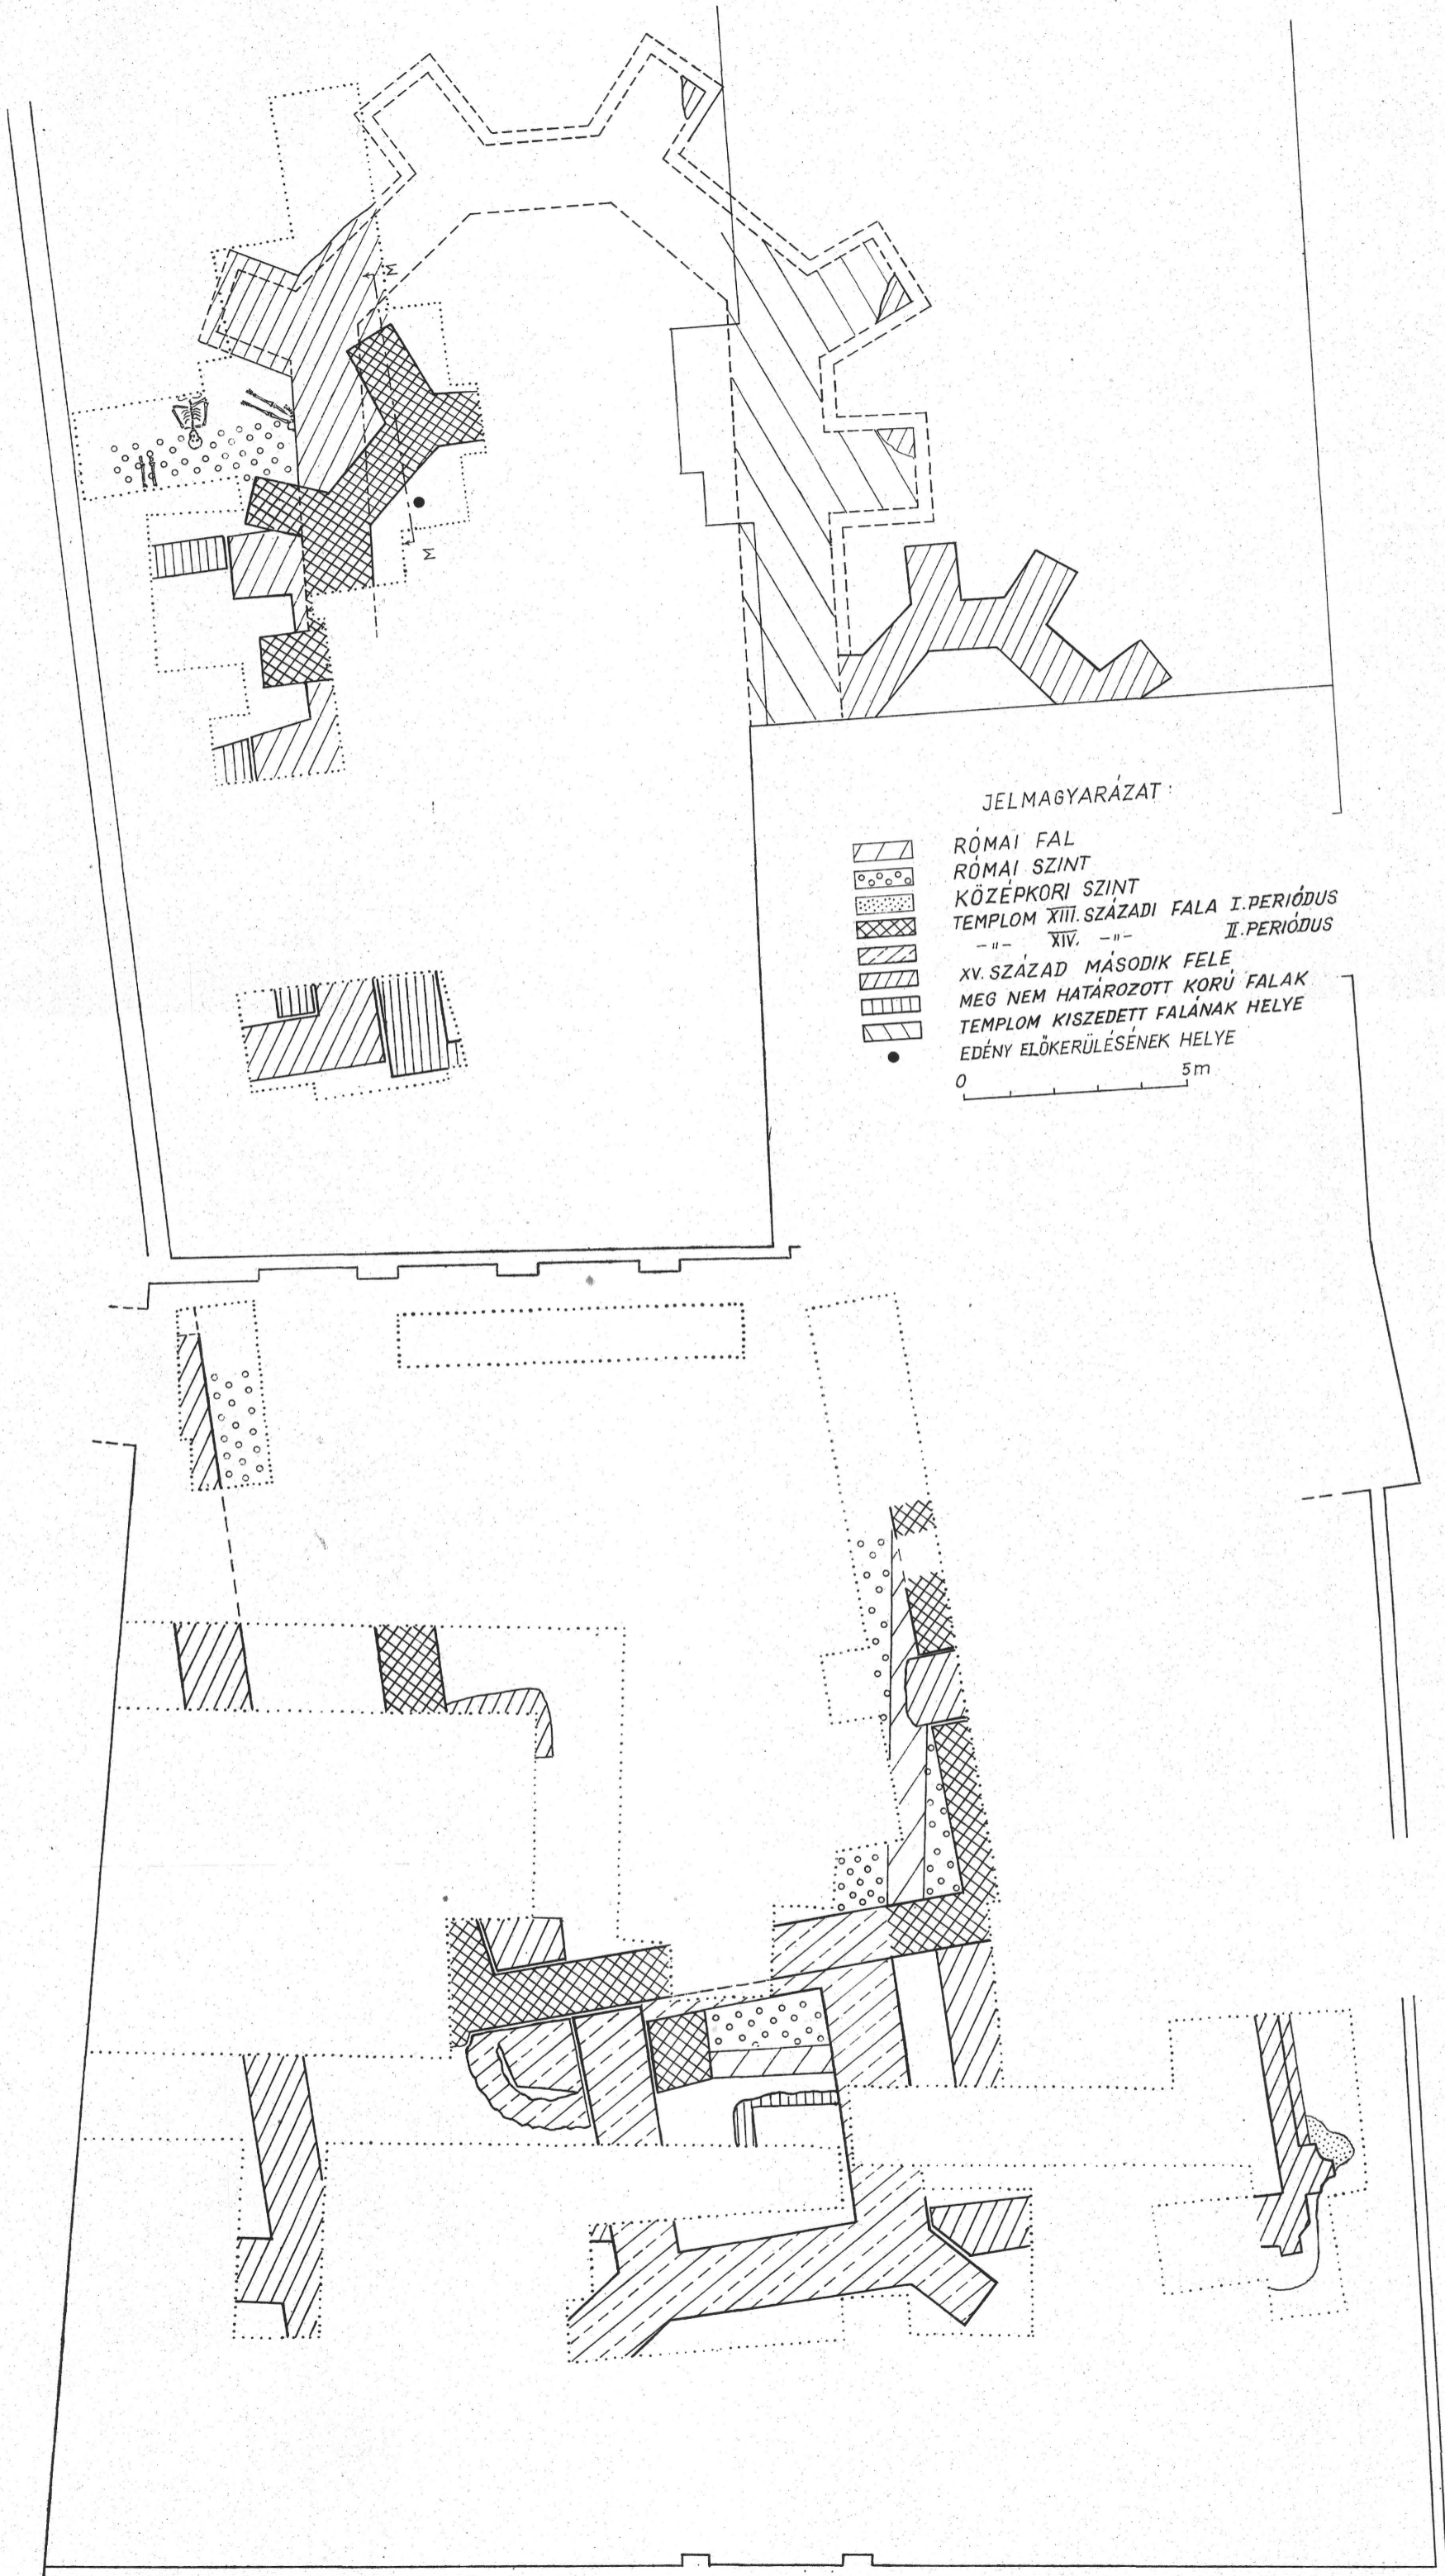
1. kép. A Szent Péter plébániatemplom területén végzett régészeti feltárások helyszínrajza
 Lageplan der auf dem Gelände der St. Peter-Pfarrkirche durchgeführten archäologischen Ausgrabungen
