LELETMENTÉSEK AZ AQUINCUMI CANABAE
DÉLI SZÉLÉNÉL

ELŐZETES JELENTÉS A MÁRIA MAGDOLNA TEMPLOM ÁSATÁSÁRÓL

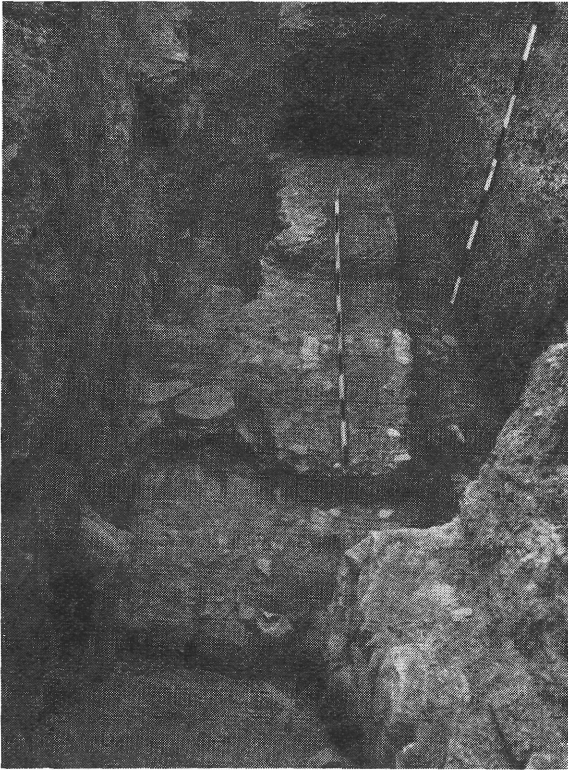
2. kép. Római úttest nyugat felől
Römischer Fahrweg von W her

Az úttest alapozása a bolygatatlan sárga talajra állított nagyobb szabálytalan kövekből áll, melyre kisebb köveket, kőzúzalékot, majd egy kb. 20 cm vastag sóderos réteget helyeztek. Ebbe ágyazták be a szokásos, szabálytalan formájú, 4—5 cm vastag kőlapokat. Efölött még egy, kb. 15 cm vastag, kemény, sóderos felületet találtunk. (3—4. kép). Az úttest közepén domborodó, koronájánál a vastagsága kb. 75—80 cm lehetett, a két széle felé ez kb. 20—25 cm-el csökkent. A kőlapokkal fedett réteg a mai járdaszint alatt 255 cm mélyen feküdt. (5. kép.) Az efölötti, kemény sóderos felület valószínűleg egy későbbi útjavítás eredménye, bár nem kizárt, hogy eredetileg is ez volt a tulajdonképpeni járósínt. Fölötte 15—20 cm kevert föld, majd egyenetlen, kb. 40 cm vastag sóderos, kőzúzalékos réteg következett, az úttest közepén, mintegy 3 m szélességben. Talán későrómai, vagy kora középkori út volt, de lehet, hogy csak letaposott épülettörmelék.

Az úttest Ny-i oldalán eredeti helyükön találtuk a szegélyköveket is. A K-i oldalon már hiányoztak; az út meglevő, mérhető szélessége az alapozásnál 5,40 m. A többszöri beásás miatt az út szintjének szélessége nem állapítható meg pontosan. Korhatározó anyagot itt nem találtunk, a környező hasonló rétegek leletei alapján az út első periódusának építési idejét a II. sz. elejére tehetjük. Nagy Tibor feltételezése szerint² a limes-út Aquincum—Albertfalva közötti szakasza már Traianus alatt elkészült. Az utat a következő évtizedekben valószínűleg megújították a burkoló kőlapokra döngölt 15 cm vastag sóderos réteggel. Az úttestnek ezt a második építési periódushoz tartozó részét későbbi beásások erősen megrongálták; így datálására nem vállalkozhatunk. Lehetséges, hogy Caracalla 214-es látogatásakor is végeztek ezen a szakaszon útjavítást³, ez azonban feliratos emlékekkel nem bizonyítható. A CIL III. 3710 sz. alapján viszont feltételezhetjük, hogy Severus Alexandernak 229—230-ra várt — egyébként elmaradt — látogatására Aquincum körzetében helyreállították a limes-utat.⁴

A Budapest II. ker. Lajos utcában 1958-ban leletmentés során előkerült római¹ és középkori falmaradványok folytatásának kikutatására Bertalan Vilmosnéval a Lajos u. és Sajka u. ÉK-i sarkán levő telken újabb ásatást végeztünk 1964. április 14-től május 18-ig. K—Ny-i kutatóárkunk a Lajos utca járdaszegélyétől számított 4—23 m között (1. kép) egy megújított, nagyjából É—D-i irányú római kori úttestet — minden valószínűség szerint a limes-utat — vágott át. (2. kép).

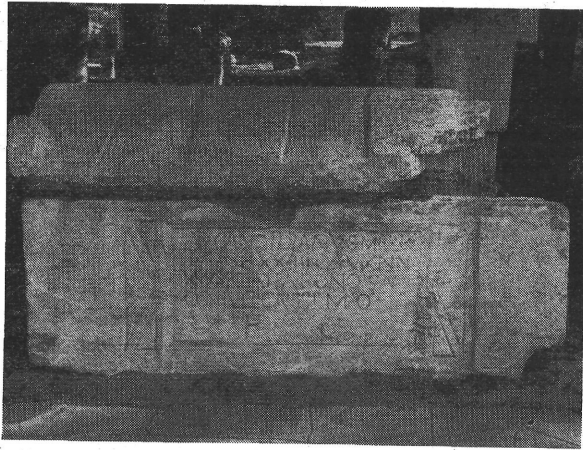
6. kép. Iulius Candidianus szarkofágja
Sarkophag des Iulius Candidianus

1964 nyarán az előbb említett (Lajos u. és Szépvölgyi út sarok) telken az új épület alapozásakor viszont egy feliratos szarkofág és egy majdnem teljesen ép oszlop került elő.⁶ A sírláda (6. kép) külső hossza 194 cm, szélessége 82 cm, magassága 64 cm. Falának vastagsága átlagosan 13 cm. Felső pereme a fedél jobb illeszkedése végett lépcsősen tagolt. A fedélnek kb. egyharmada hiányzik; a sírt nyilván még az ókorban feltörték és kirabolták; így benne már csontokat sem találtunk. A szarkofág fedelét háztető formára képezték ki, a hosszabb oldalakon 3—3 kiemelkedő tegula jelzésével, a sarkokon akroterionokkal. Ezek egyszerű, félkör

alakúak, részben töredékesek, illetve a feltört részen hiányoznak. Az aquincumi szarkofágokon szokásos középakroterion, illetve antefix jelölés példányunkon nincs. A szarkofág teljes magassága a fedéllel együtt 1 m.

A sírláda három oldala díszítetlen, durvábban megmunkált. Egyik hosszanti oldalán tabula ansatas keretelésben találjuk a feliratát, kivéve a D M rövidítést, mely a fedél alsó, függőleges szegélyére került. (7., 8. kép). A szokásostól eltérő a tabula ansata ábrázolása. Lényegében annak csak stilizált jelölése, három-három bevájt háromszöggel. Az „ansák”, a fülek is magasabbak és keskenyebbek, mint a többi aquincumi szarkofágon. Az aquincumi viszonylatban elég gondosan vésett betűkben több helyen kivehető a vörös festés nyoma. Ugyanezt figyelhetjük meg a tabula ansata keretelésén is. Az egyes betűsorok magassága 8,5, 4,9, 5,5, 5,1, 9,6 cm. A rövidítéseket feloldva, feliratunk kiegészített szövege a következő:

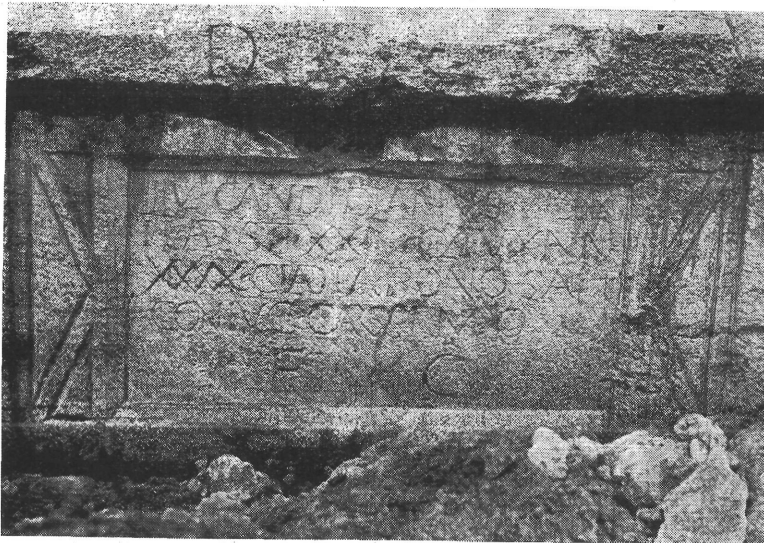
7. kép. A sírláda feliratos oldala
Die inschriftliche Seite der Grabkiste

D(iis)	M(anibvs)
Ivl(ivs)	Candidianvs mil(es) leg(ionis)
II ad(ivtrcis) stip(endiorvm) XXIII qvi vix(it)	
ann(os)	
XXXX Clavdia Bonosa	
conivgi carissimo	
f(aciendvm) c(vravit)

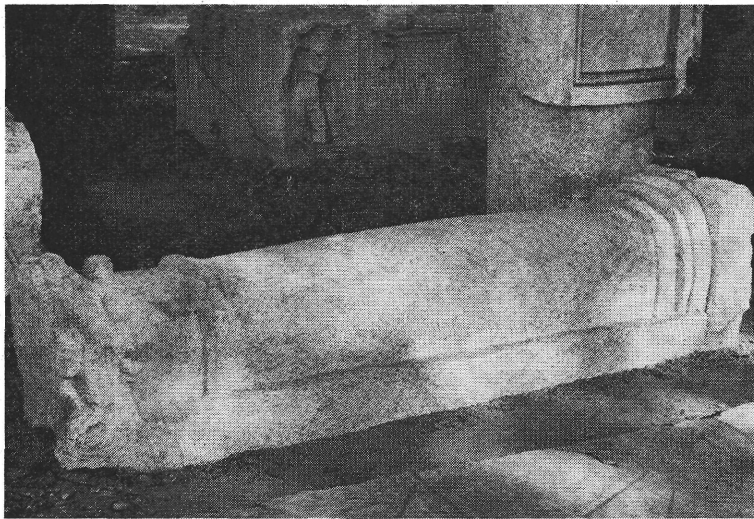
9. kép. Római kori oszlop a Szépvölgyi út—Lajos utca sarkáról
Römerzeitliche Säule von der Ecke Szépvölgyi-Strasse und Lajos-Gasse

Anyaga közepesen megmunkált mészkő (9. kép). Egyik oldala laposan kiképzett; a 12 cm vastag hátlapból emelkedik ki a háromnegyed hengeres oszloptörzs (10. kép).

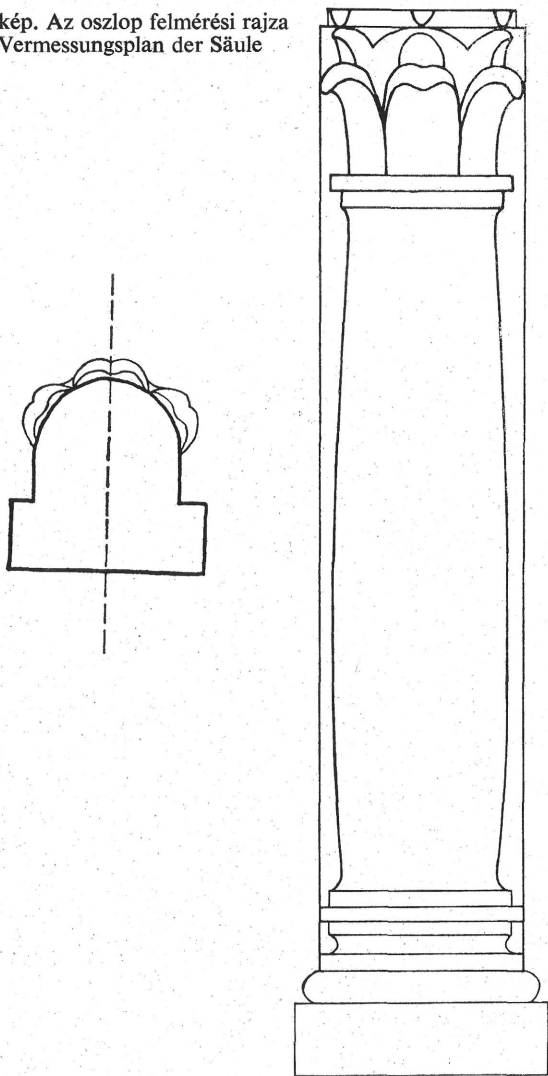
10. kép. Az oszlop felmérési rajza
Vermessungsplan der Säule

Talapzata négyzetes, alján csaplyukkal. A plinthuszhoz horonnyal csatlakozik egy gyűrű formájú torusz. Efölött kisebb korongos tag, majd íves vájattal egy még kisebb korongos, ezen egy kidomborodó gyűrűs torusz, majd az előbbihez hasonló korongon az oszloptörzs. Középe felé enyhén ívelő vastagodás, enthazisz. Az oszloptörzset felül tagozott korongos nyakgyűrű zárja le. Az oszlopfej sajnos erősen rongált. Abakusza korinthuszi alaprajzú; az abakuszlevél helye annyira töredezett, hogy lehetséges, csak dugós tagozat volt. A nyakgyűrű felett 4 cm távolságra indulnak ki az egyszerű,

bordázatlan, telt levelek. A levélkoszorú hét levélből áll, a két szélső a hátlap mellett csökevényes (11. kép). Fölötte valószínűleg a Gosztonyi által¹⁵ 6-os számúnak jelzett típuséhoz hasonlóan sarokcsigák indultak ki. Az egy kőből faragott oszlop teljes magassága 190 cm.

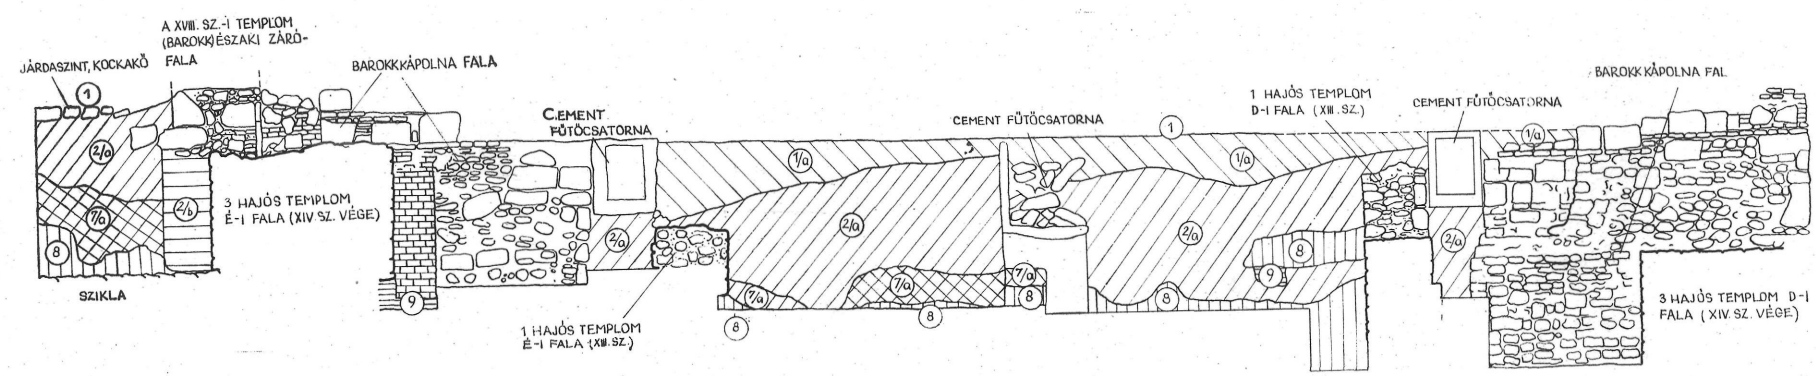
2. kép. É—D-i keresztmetszet (A₁—A₂)
Coupe transversale nord-sud (A₁—A₂)

- ① CEMENT PADLÓALAPOZÁS (XX. SZ. SZINT)
- ①/₄ ÉPÜLETTÖRMELÉKES, BOLYGATOTT (XX. SZ.)
- ②/₄ ÉPÜLETTÖRMELÉKES, BOLYGATÁS (XVIII - XIX. SZ.)
- ③/₄ BARNAFÖLD, BOLYGATOTT (XVII. SZ. VÉGE)
- ④/₄ BOLYGATOTT ERDEI HUMUSZ (XIII. SZÁZADI ANYAGGAL)
- ⑧ ERDEI HUMUSZ
- ⑨ AGYAG

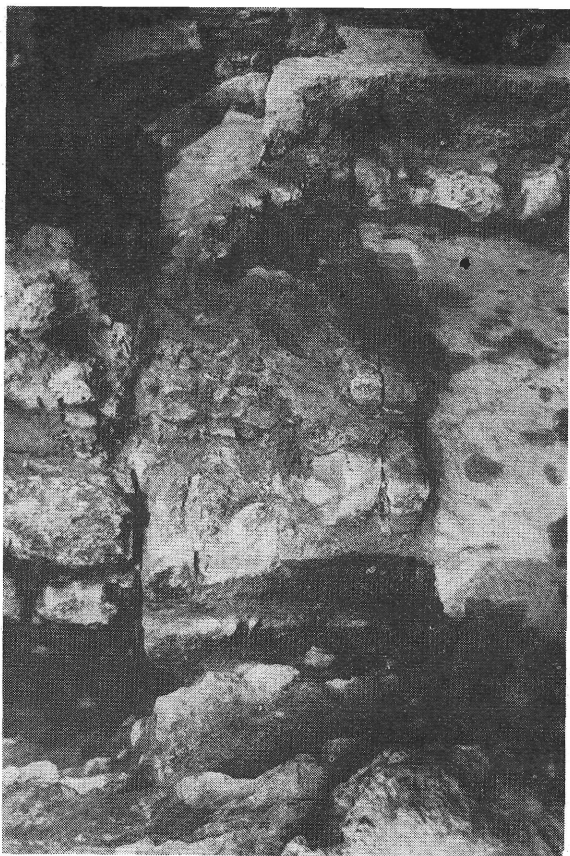
3. kép. Az egyhajós templom hajójának DK-i sarka (D-ről nézve) a falak között mutatkozó elválás
Coin sud-es de la nef de l'église à une seule nef. (Vue de sud).
Détachement se révélant entre les murs

Az egyhajós templom hajójának É-i és D-i válla egybeépült a szentély déli, illetve északi falával. A déli fal belső szélét a diadalíven túl, az újkori kripta dongaboltozatának építésekor elbontották. Ugyancsak elbontották a szentély keleti falát (4. kép). A kiásott egyhajós templom építését a rétegek alapján a XIII. század második felére tehetjük, részletesebb datálását eredeti helyükön megmaradt műrészletek alapján kísérelhetjük meg. A lépcsős bétetű déli kapu eredeti helyén megcsonkított állapotban maradt ránc (5. kép). Fél pálcákkal kísért orrtag nélküli körte és sarkantyús tagok profilálják. A sarkantyús rész valószínűleg a kő levéselt darabján megismétlődhetett. Ez a profil a margitszigeti domonkos kolostor hajójába vezető északi ajtó profilozását idézi, gazdagabb tagozással. Lux Géza⁵ a sarkantyúpárral közrefogott körtetagos kaput a kolostor első, 1255 körüli építési periódusára teszi. Hasonló körtetagos és sarkantyúpáros borda, illetve hevederív-tagozást látunk a Mária templom Béla tornyának boltozatánál. A torony boltozatát Csemegi József⁶ a templomról írt monográfiájában az 1270 körüli, második építési szakaszra határozza meg. Feltéte-

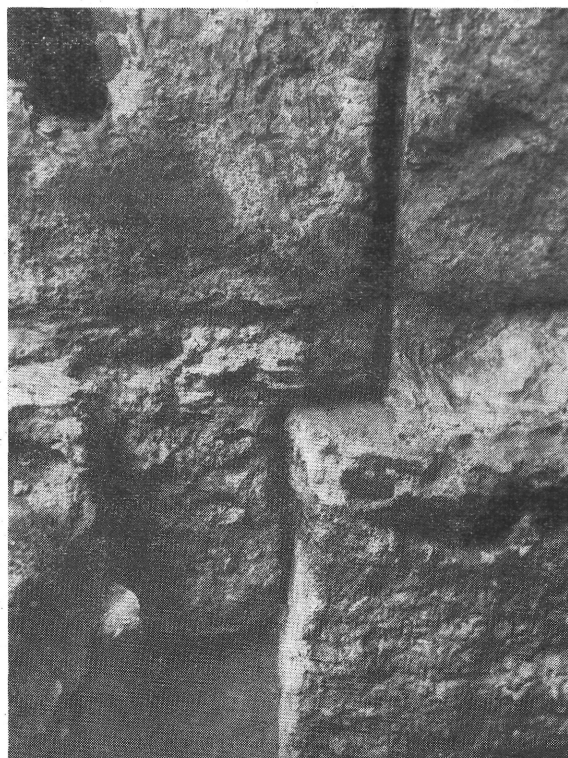
13. kép. A gótikus torony és északi kápolna feltárása. A kápolna alapozása ráépül a torony külső támpillérének alapozására
Mise a jour de la tour ogivale et de la chapelle côté nord. Les fondations de la chapelle ont été posées sur les fondations du contrefort extérieur de la tour

előcsarnok boltozatának levésett nyomai a helyreállítás során az újkori vakolás alól előkerültek. Az építkezést a toronnyal kezdték, majd a négyzetes toronyhoz (5,2×5,10 m) az északi és déli oldalon egy-egy kápolnát toldanak. Azt, hogy az építkezés nem egyszerre történt, bizonyítják a torony és a kápolnák falai között mutatkozó fugák és az, hogy a kápolnafalak alapozása a támpillér alapozására ráhúzódik. Ugyancsak erre mutat a falak alapozási mélységkülönbsége is (13. kép). A torony D-i és É-i támpillérének K-i oldalán (a barokk fal elbontásánál) előkerültek a gótikus hajók boltozatának falívmaradványai. A falívek bordaprofilja megegyezik a torony földszintjén és első emeletén feltárt csillagboltozat bordaprofiljával, illetve az oldalkápolnák boltozati bordáinak profiljával (14. kép). Azonos
