## A BUDASZENTLŐRINCI PÁLOS KOLOSTOR TERÜLETÉN 1984–1991 KÖZÖTT FOLYTATOTT FELTÁRÁSOK

## ZOLTÁN BENCZE

### ÜBER DIE ERSCHLIEßUNGEN AUF DEM GELÄNDE DES PAULINERKLOSTERS ZU BUDASZENTLŐRINC ZWISCHEN 1984–1991

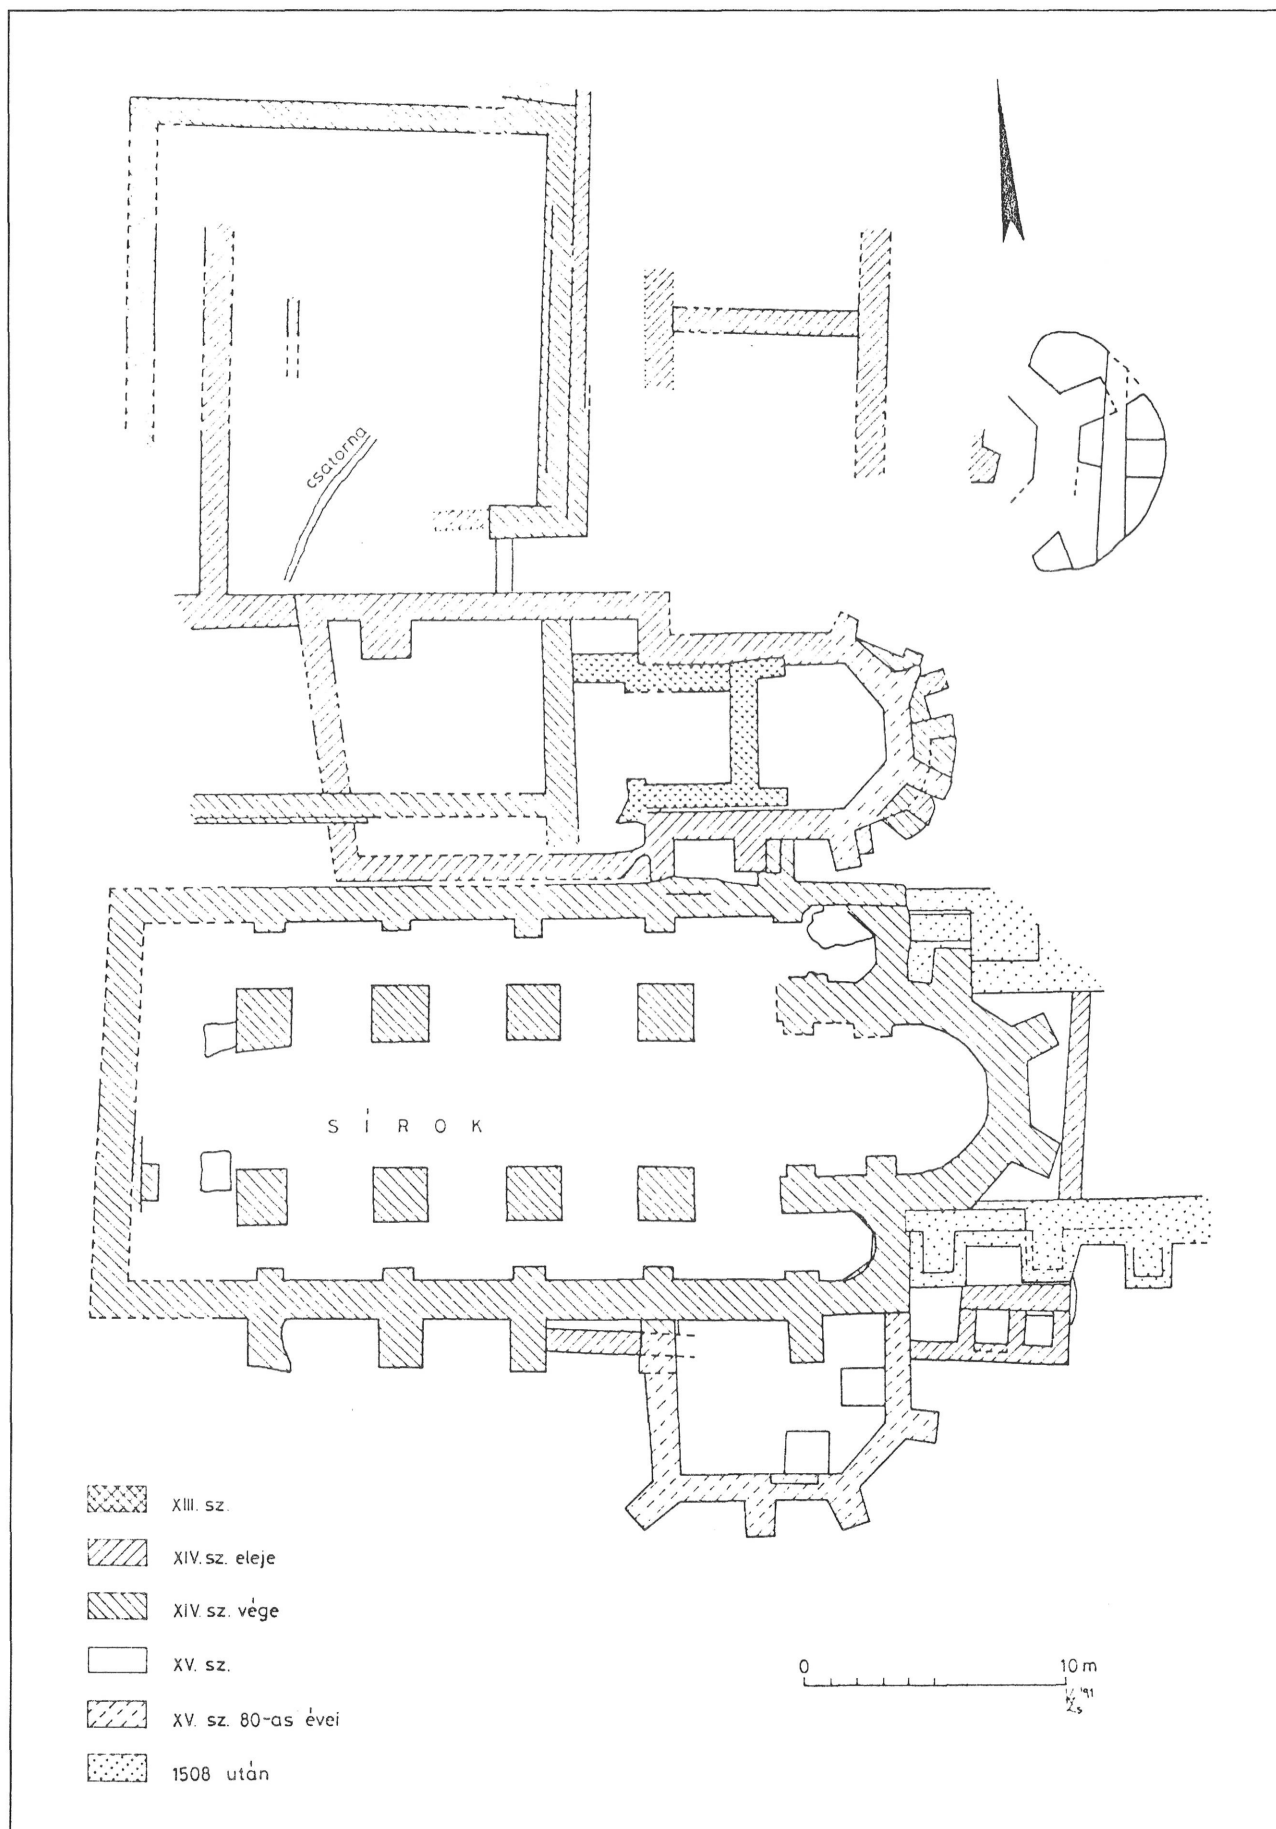
I. kép. Az utóbbi évek kutatásai során feltárt maradványok.  
 Abb. 1. Im Laufe der Forschungen der letzteren Jahre erschlossene Reste.

Az utóbbi években a háromhajós templomban és annak közvetlen környékén, ettől a templomtól északra a korai templomok területén és a kerengőben, valamint annak közvetlen környékén folytak a kutatások.<sup>1</sup> (1. kép)

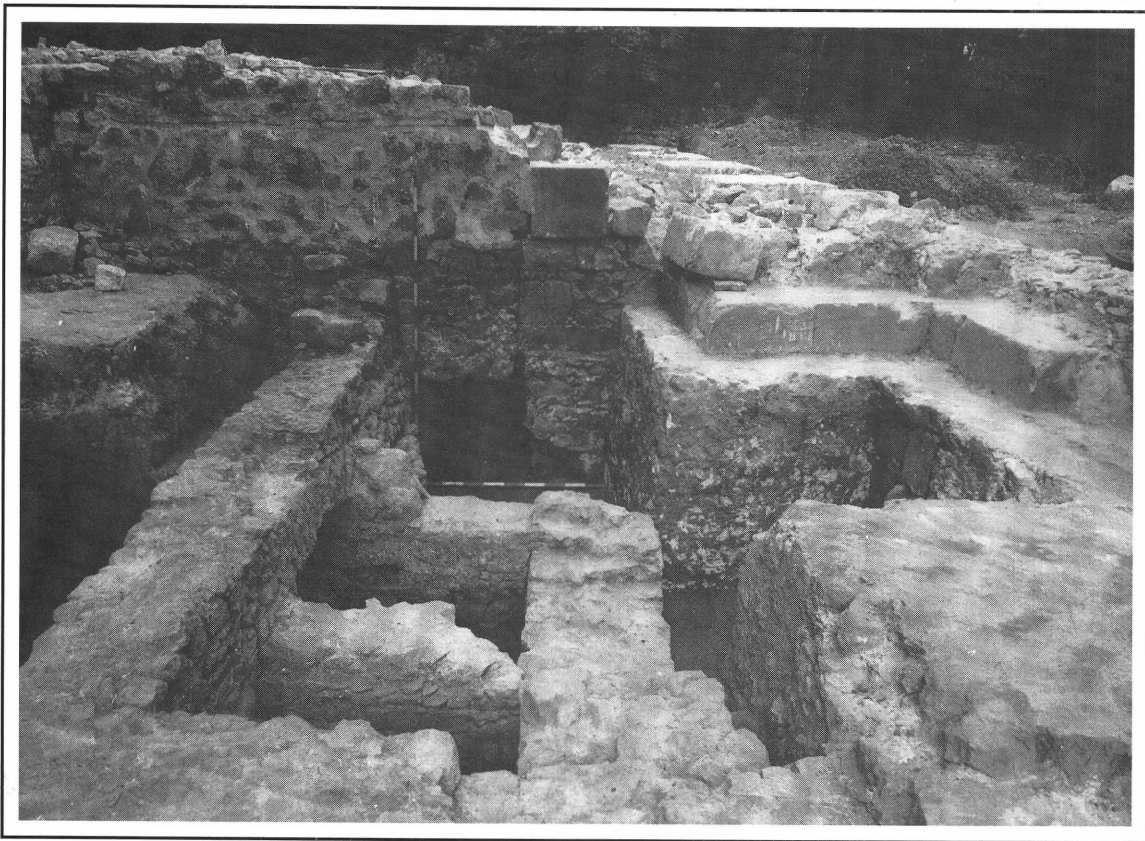
2. kép. A háromhajós templom déli oldalkápolnája, a kései déli szentélyfal részlete, valamint a ciszterna keleti irányból.  
 Abb. 2. Die südliche Seitenkapelle der dreischiffigen Kirche, der späte südliche Chormauerteil, sowie die Zisterne aus der O-Richtung.

A kolostoregyüttes DNy-i sarkában a kolostorépítés minden jelentősebb építési periódusából találunk maradványokat. Kis területen a XIV. sz. elejéről, a XIV. sz. végéről, a XV. sz. végéről és a XVI. sz. elejéről származó falak találhatók (2. kép).

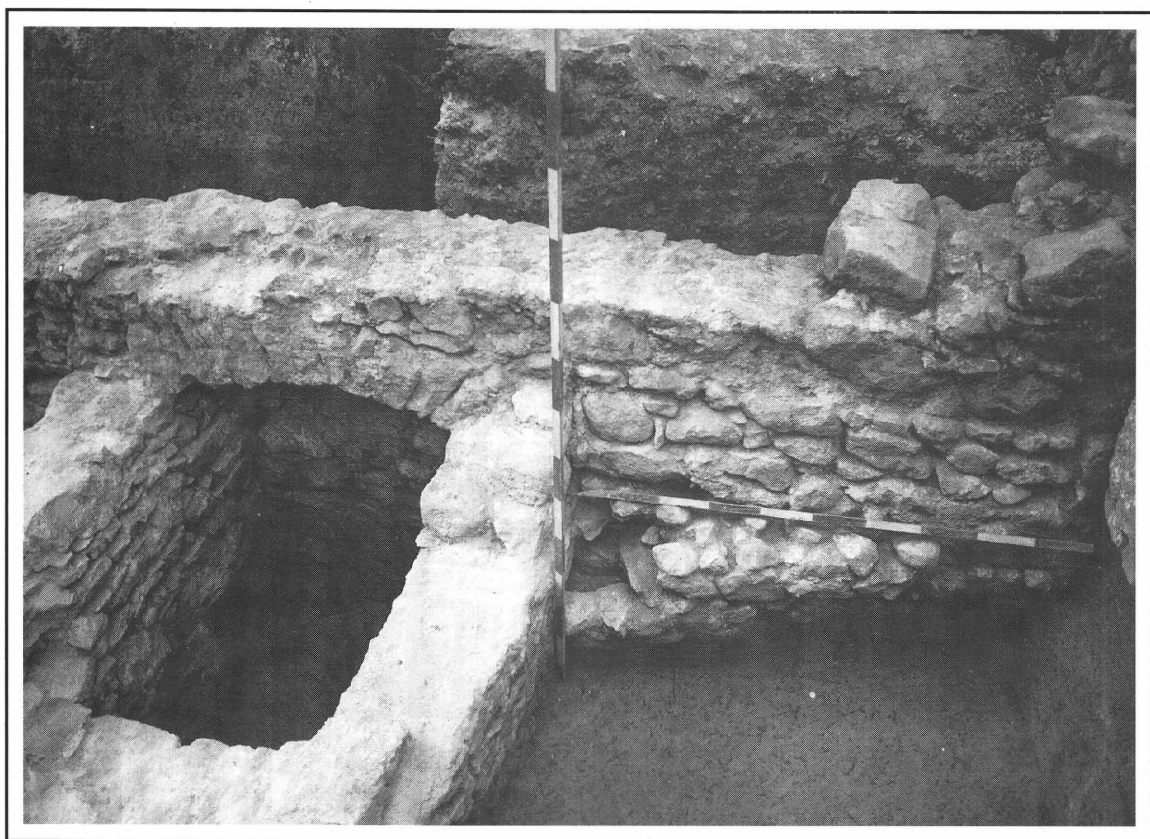
3. kép. A csatorna és a ciszterna észak felől.  
 Abb. 3. Der Kanal und die Zisterne von N her.

A XIV. sz. elejének építkezéseit több fázisra lehet bontani. A háromhajós templom késői déli szentélyfalának – nyugat felől nézve – első és második külső támpillérének déli oldalán egy K–Ny-i irányú fal húzódik, melynek déli oldalán az egykori járószint – a zokli magassága – 337,23 m magasságban található. Ehhez a falhoz azután két észak–déli irányú falat építettek hozzá délről, e két falat pedig délebbre egy K–Ny-i irányú fallal zárják le. Így egy négyzet alakú helyiséget alakítanak ki, mely vízgyűjtőként működik. Nyugati irányból egy csatorna szállítja ide a vizet, melyet a háromhajós templom D-i oldalkápolnája keleti faláig tudunk követni (3. kép). A háromhajós templom DNy-i sarkától DNy-ra egy kút található. A csatorna a kút felé irányul, így valószínűleg onnan szállíthatta a vizet a ciszterna. (Itt említem meg, hogy a mai erdészeti épület északi oldalánál található másik kútba 1986 őszén búvárok szálltak le és 18 méteres vízszintet mértek.) A ciszterna nagy kövekből rakott padlója 336,60 m mélységben került elő. A körbefalazott csatorna vize a ciszterna nyugati falán vágott nyíláson keresztül érkezett a vízgyűjtőbe. A keleti falon is találtunk egy kifolyót, közvetlenül a padlószint magasságában (a lefolyónyílás alapján esetleg egy vízöblítéses mellékhelyiségre is gondolhatunk) (4. kép). A következő fázisban megépül a kolostor kerítésfala. A kerítésfalat a csatornára egyszerűen ráépítik, a ciszterna fölött pedig súlyhárítóívvá viszik át (3. kép). A kerítésfal a ciszternától kissé keletebbre É-i irányba fordul. Megfigyelhető, hogy a ciszterna déli és északi falának és a fölötté futó kerítésfalnak az iránya kissé eltér egymástól (5. kép). Ott, ahol a kerítésfal K–Ny-i irányból É–D-i irányra vált át, a falat 337,23 m mélyre, tehát a korábbi járószintre alapozzák, így itt a kerítésfal építésekor szintemelést is végrehajtának. Összegezve: időrendben három építkezési periódus lehetett itt a XIV. század elejéről megfigyelni: 1. K–Ny-i irányú fal, 2. csatorna és ciszterna, 3. kerítésfal.

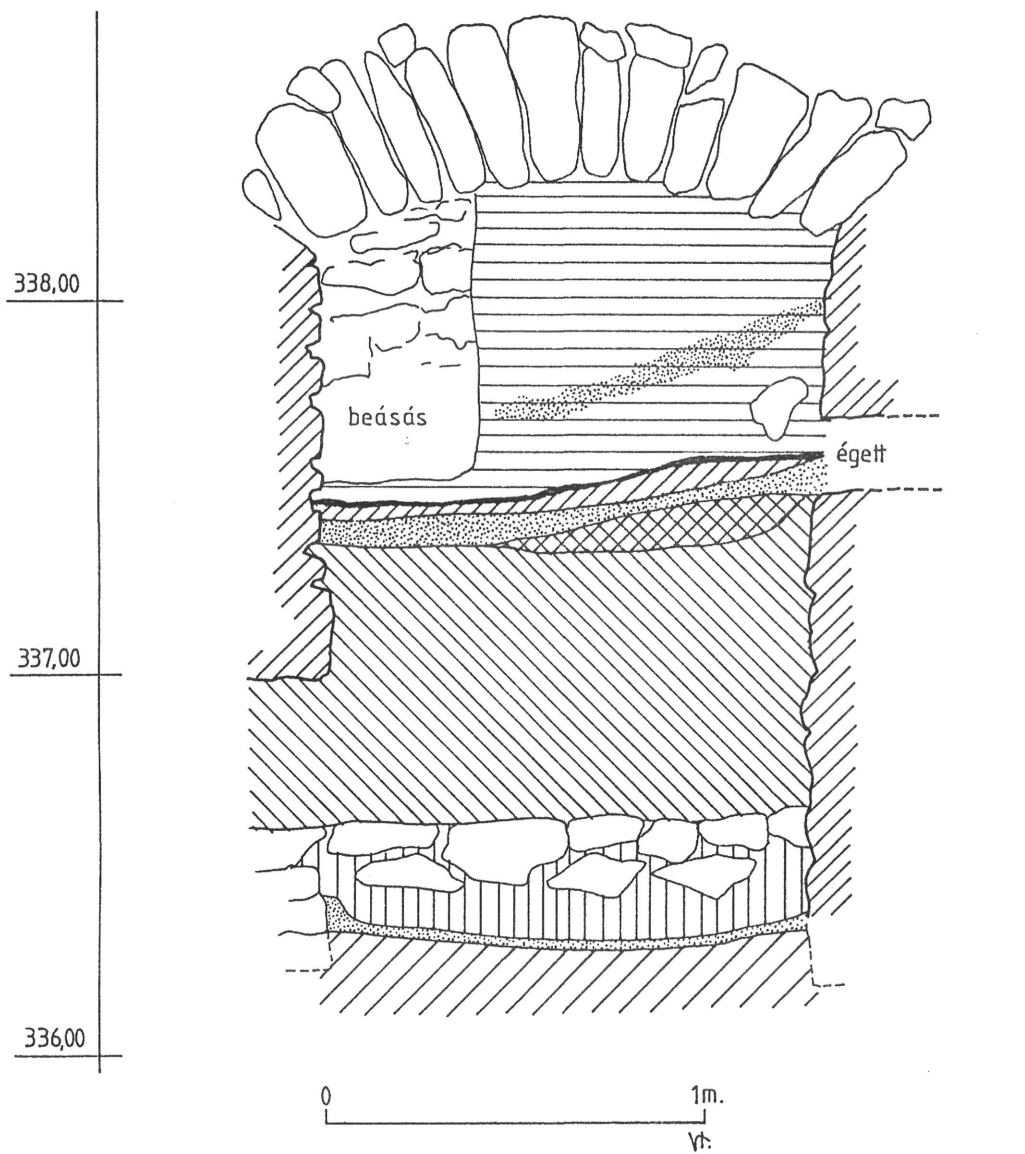
| | sárga földel kevert agyag | | szürke agyag |
| | habarcs | | habarcsal kevert szürke agyag |
| | sárga, kevert agyag | | |
| | nagy köves padló, a kövek között fekete föld | | |

4 kép. A ciszterna K-NY-i metszete.

Abb. 4 O-W-Profil der Zisterne.

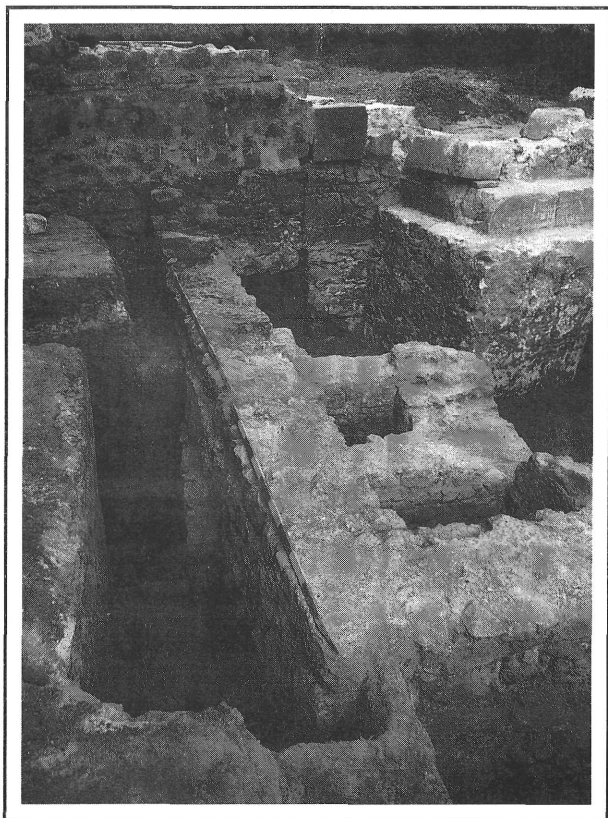
5. kép. A ciszterna és a kerítésfal keleti irányból.

Abb. 5. Die Zisterne und die Umfriedungsmauer aus der O-Richtung.

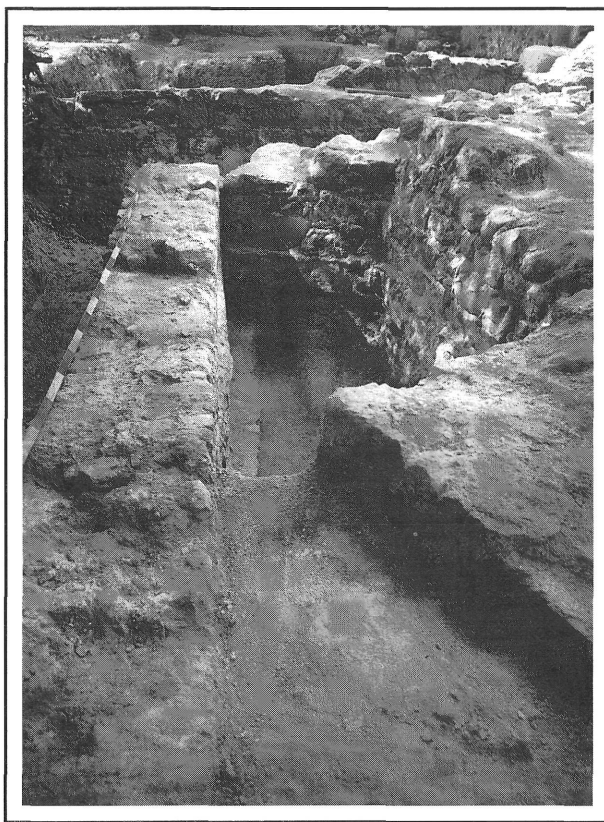
6. kép. A kerítésfal a háromhajós templom kései északi és déli szentély fala között északról nézve.

Abb. 6. Die Umfriedungsmauer zwischen der späten nördlichen und südlichen Chormauer der dreischiffigen Kirche von N her.

A kerítésfal újabb mintegy 8 méteres szakasza került elő a háromhajós templom főhajója első szentélyétől keletre, a templom késői északi és déli szentélyfala között (6. kép). Ezen a területen megfigyelhető, hogy a talajszint délről északi irányba lejt, így a kerítésfal is a terepszintnek megfelelően épült. A fal külső és belső oldala egyaránt vakolt volt, a belső oldalon egészen a zokligig. A kerítésfal külső oldalán a vakolás határa jelenti a járószintet (7. kép), ez az előkerült falszakasz déli oldalán 337,80 m, északi oldalán pedig 337,40 m. A fal belső oldalán a zokli adja meg a járószintet, ez a fal déli oldalán 337,77 m, északon pedig 337,57 m. Mint látható, a belső és külső szint közel egy magasságban fut. A kerítésfal belső oldalán 338,20 m, külső oldalán pedig 338,28 m magasságban egy keskenyebb zokli található. Valószínűsíthető, hogy a falat egy-

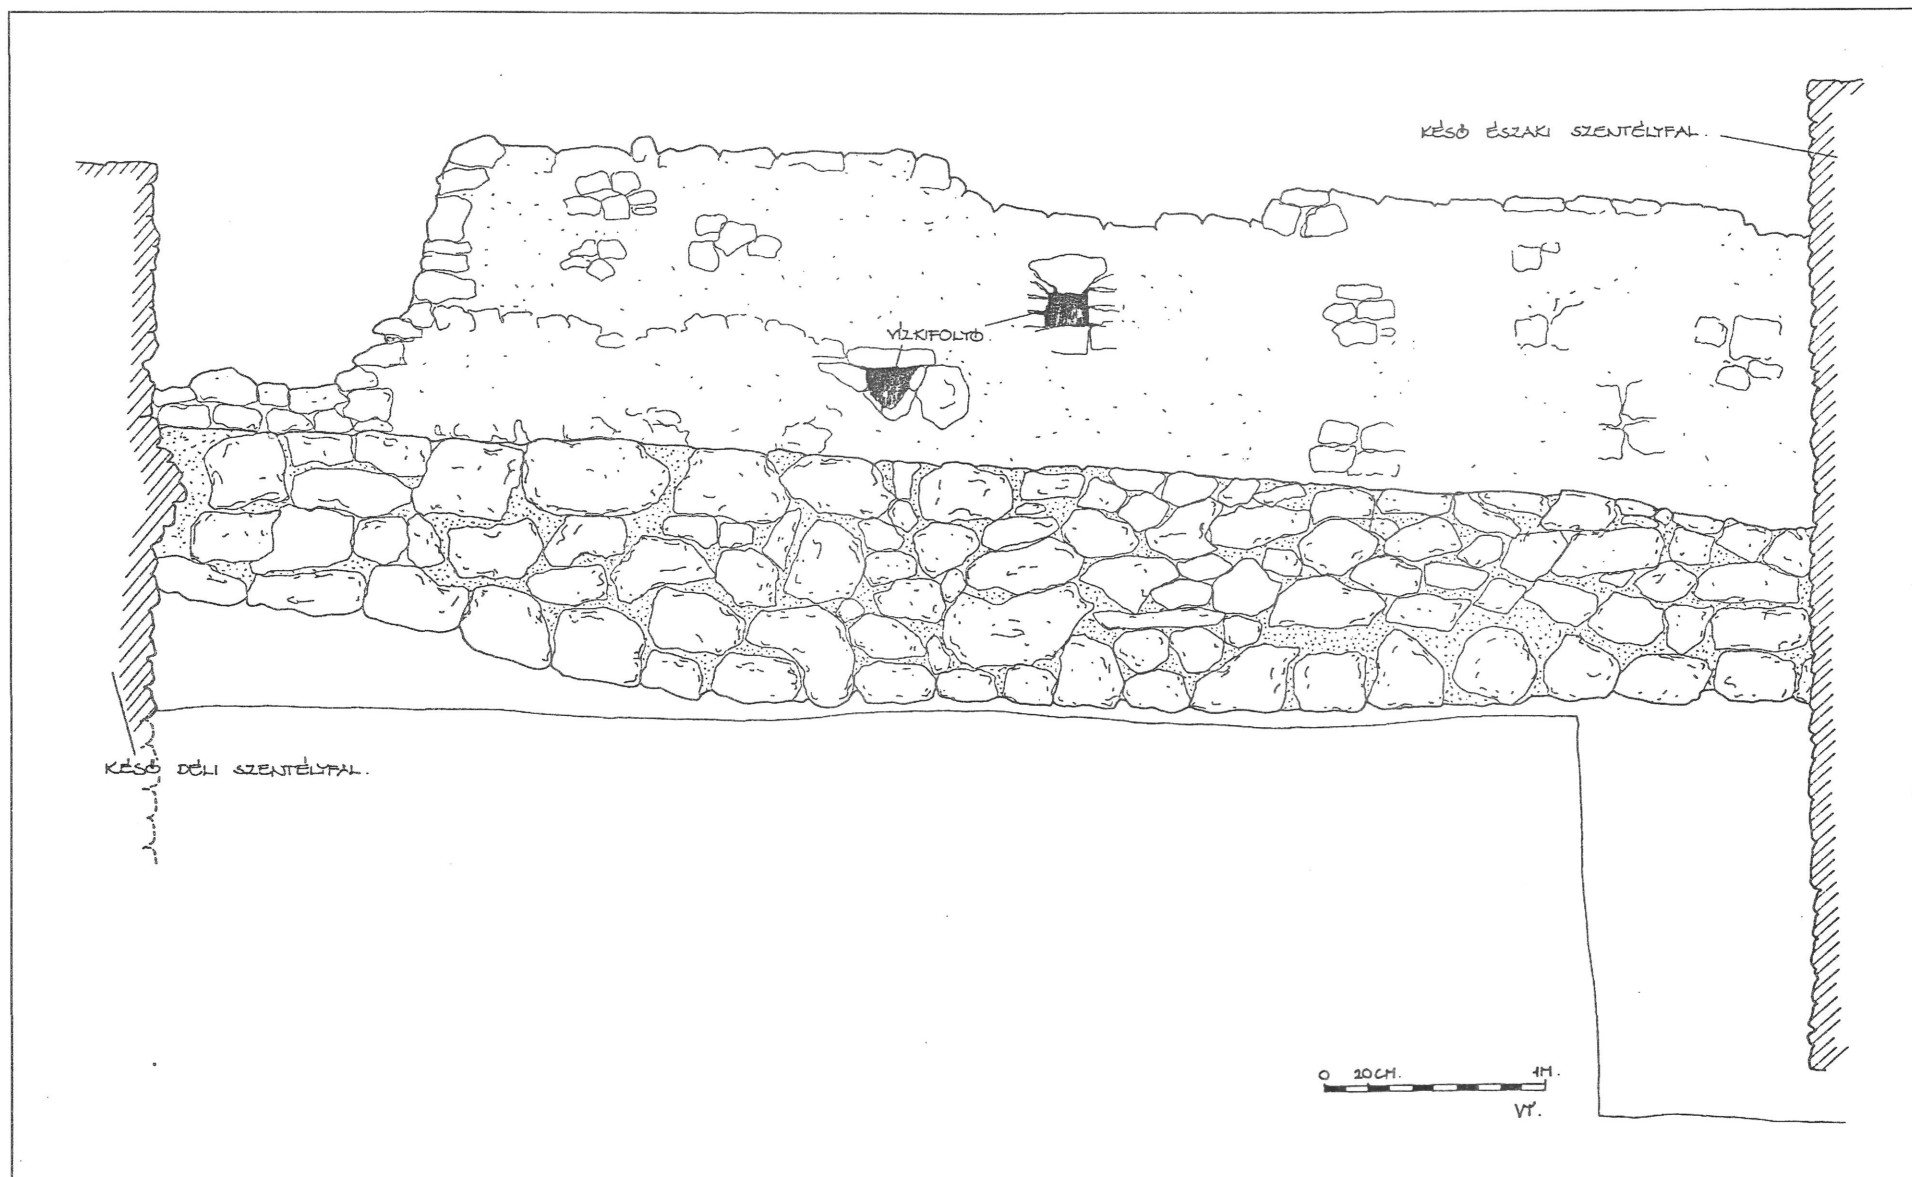
7. kép. A kerítésfal külső (keleti) oldala a háromhajós templom kései északi és déli szentélyfala között, keleti irányból.

Abb. 7. Die äußere (östliche) Seite der Umfriedungsmauer zwischen der späten nördlichen und südlichen Chormauer der dreischiffigen Kirche aus der O-Richtung

szer átépíthették vagy megújították és ugyanekkor szintemelés is végrehajtottak. A falon egymás közelében két vízkifolyó nyílás került elő. A mélyebben fekvő ovális alakút kibélelték, a magasabban fekvő négyzetes alakút nem. A kerítésfal eme szakaszától keletre a háromhajós templom kései szentélyboltozatának sok elemét találtuk meg. A boltozat akkor zuhant le, amikor 1526-ban felgyújtották a templomot. Miután sok ún. kulcsdarab is előkerült a boltozatot rekonstruálni lehetett.<sup>7</sup>

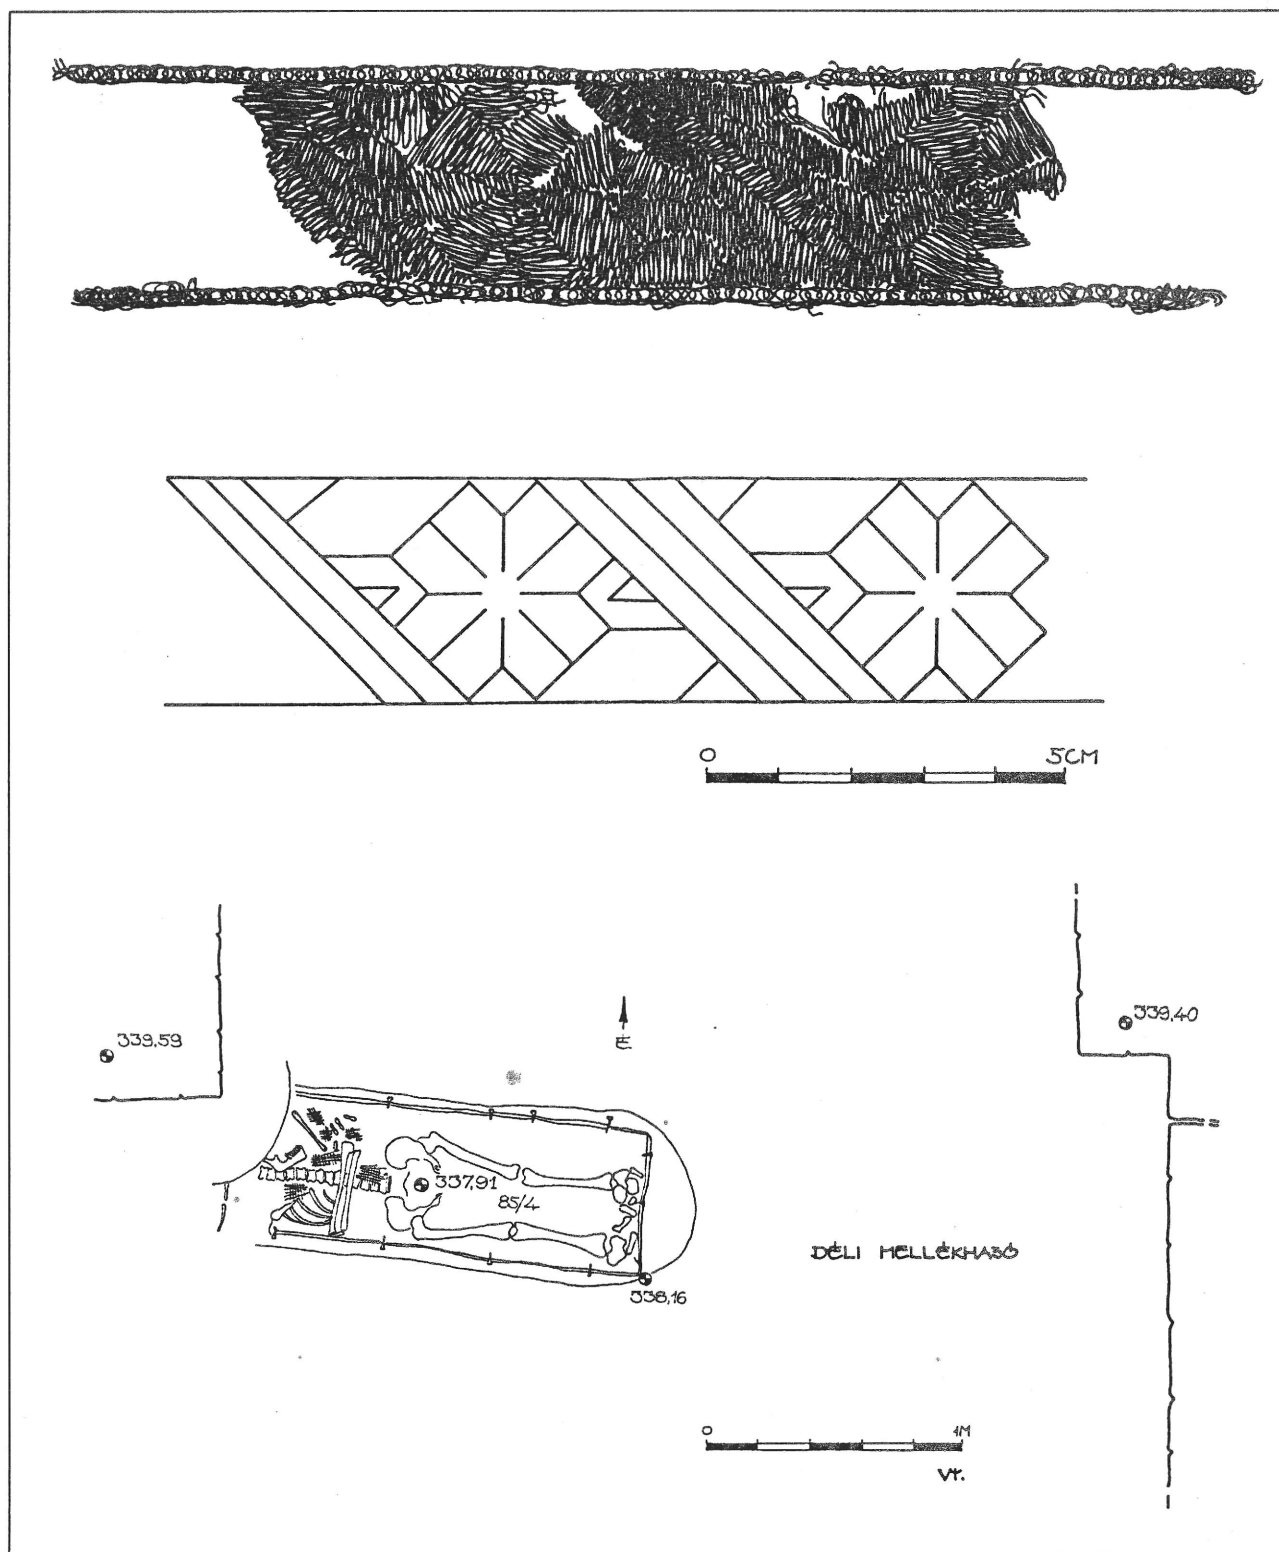
8. kép. A 85/4. sírban szövetmaradvány, valamint a sír helye a háromhajós templom déli mellékhajójában a templom déli pillérsorának – kelet felől nézve – első pillére DK-i sarka mellett.

Abb. 8. Der im Grab 85/4 gefundene Textilrest, sowie die Grabstelle im südlichen Nebenschiff der dreischiffigen Kirche neben der – von O her betrachteten – SO-Ecke des ersten Pfeilers der südlichen Pfeilerreihe der Kirche.

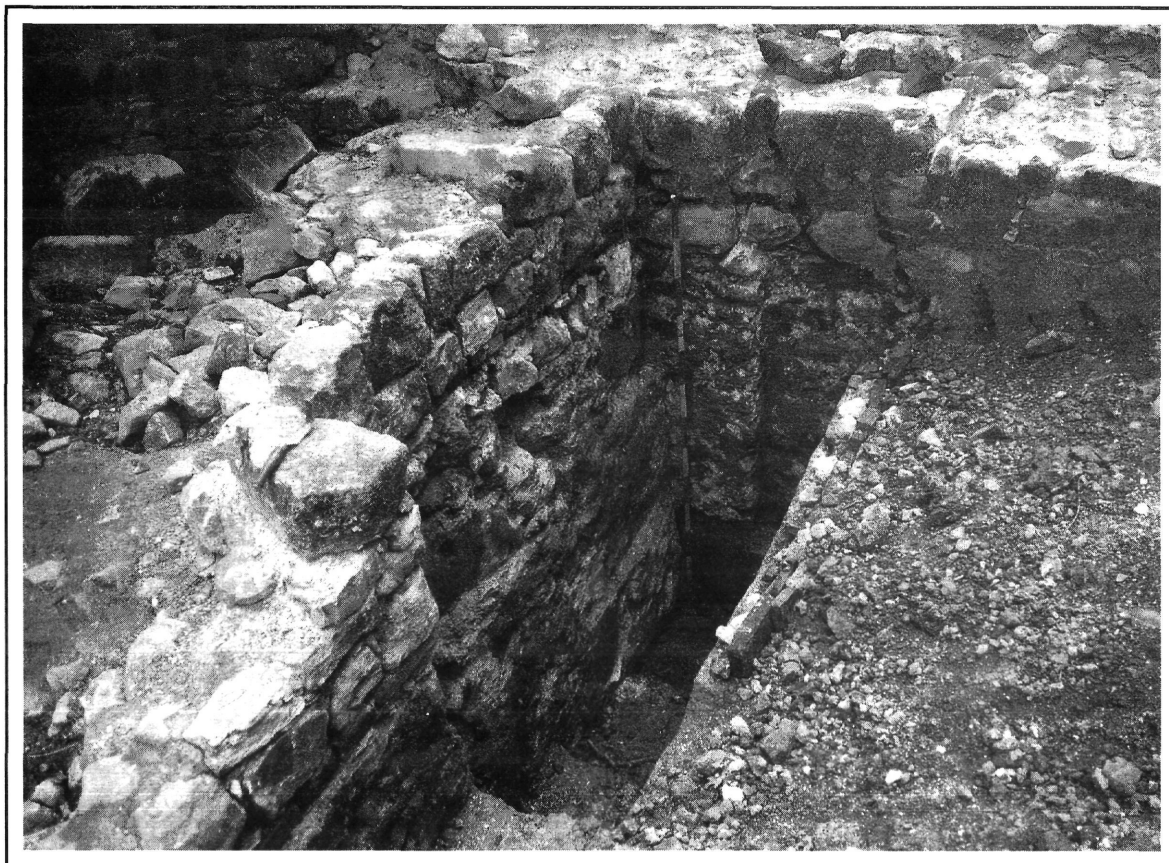
9. kép. A háromhajós templom déli mellékhajója szentélyét lezáró fal DNY felől.

Abb. 9. Die den Chor des südlichen Nebenschiffes der dreischiffigen Kirche schließende Mauer.

akkor a két mellékszentélyt megszüntetik, elfalazzák őket. Falazóanyagként sok faragott követ használnak fel. A déli mellékhajó szentélyét lezáró fal alja 336,30 m mélyen került elő, ezzel szemben az itt található belső támpillért, illetve a templom déli zárófalát csak 337,35 m mélyre alapozták (9. kép).

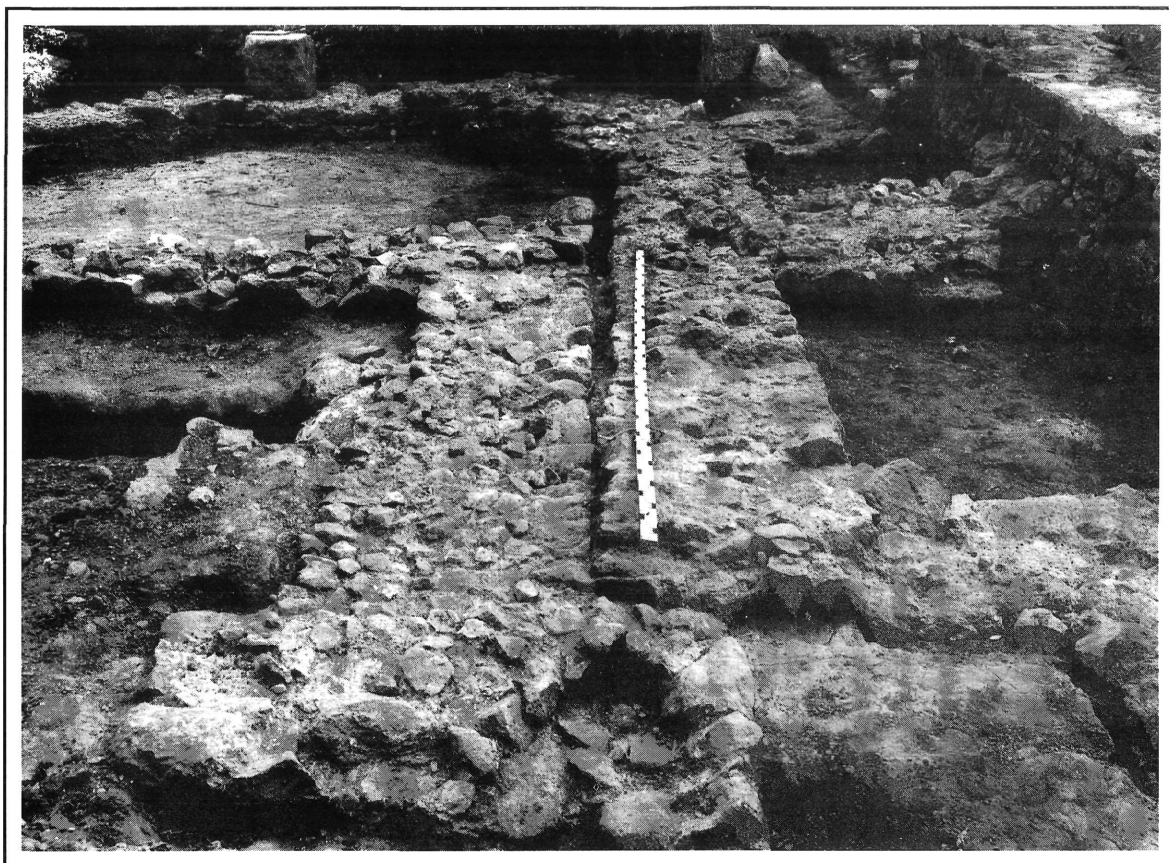
10. kép. A korai templomok szentélyei nyugati irányból.

Abb. 10. Die Chöre der früheren Kirchen aus der W-Richtung.

A háromhajós templomtól északra található a kolostor korai templomai. Ezen a területen először egy szögletes szentélyzáródású – keleti végén két támpillérral végződő – templom (kápolna?) állt. Később egy nagyobb gótikus templomot építenek, melybe belefoglalják ezt a templomot (10. kép).
