GYULA SIKLÓSI

ZWEI KIRCHEN MIT ZENTRALEM
GRUNDRISS AUS DEM KOMITAT FEJÉR

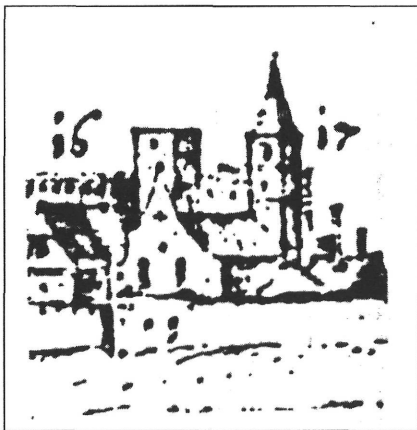
Abb. 5. Székesfehérvár, innerstädtische Pfarrkirche (FS 12/1.B), die mittelalterliche Kirche 1601

Mit Hilfe der noch stehenden Details, historischen Stadtgrundrisse,⁵⁸ Stiche und archäologisch freigelegten Mauerreste läßt sich die Baugeschichte der Kirche rekonstruieren. Ihre Grundrisanordnung ist einer deutschen Federzeichnung von 1601 (Abb. 5) und dem im Jahr 1741 entstandenen Wernerschen Stich (Abb. 6) zu entnehmen bzw. ergibt sie sich aus der Linienführung der auf Grund der archäologischen Freilegungen rekonstruierbaren Mauern. Demnach säumten die beiden Türme den gotischen Chor der Kirche, wie es auch aus der Beschreibung von János Károly bekannt ist.⁵⁹

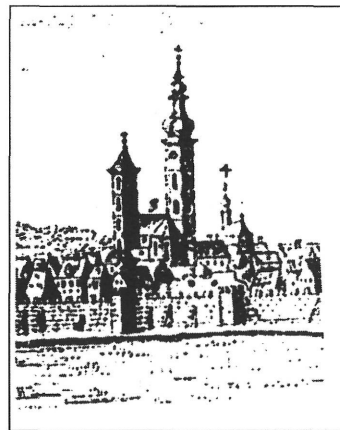
Abb. 6. Székesfehérvár, innerstädtische Pfarrkirche (FS 12/1.B), die mittelalterliche Kirche um 1741

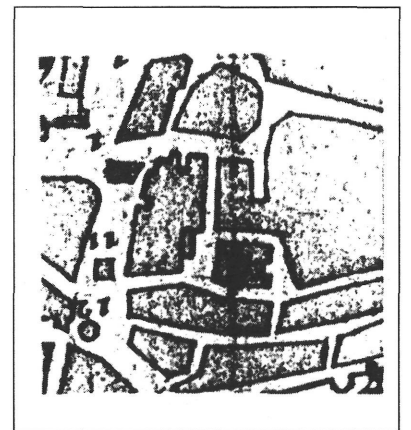
Abb. 7. Székesfehérvár, innerstädtische Pfarrkirche (FS 12/1.B), die mittelalterliche Kirche 1689

Belegen können das die aus den Jahren 1689 (Abb. 7), 1720 und 1738 stammenden Stadtgrundrisse,⁶⁰ wo der Chor der St. Peter Kirche und die Apsis der daneben stehenden St. Anna Kapelle eine Linie bilden. Die Fassade der St. Peter Kirche dagegen befand sich im Vergleich zur heutigen Westfassade des Doms ein gutes Stück weiter westlich. Die deutsche Federzeichnung von 1601 zeigt auch das westlich der beiden Türme stehende Kirchenschiff, und zwar so, dass man an seinem Giebel über zwei Rundbogenfenstern auch ein Rosettenfenster, ein kreuzförmiges Fenster sowie eine schmale Fensteröffnung erkennt, und an der nordwestlichen Ecke des Schiffs erscheint eine Nebenkapelle mit einem kleinen, ebenfalls rundbogigen Fenster. Das ist die von Alán Kralovszky freigelegte Nebenkapelle, die er für das Ossarium hielt.
