GERÓ GYÓZÓ

A BUDA-VÍZIVÁROSI TOJGUN PASA DZSÁMI
ÉS A TOJGUN PASA MAHALLE*

THE TOYGUN PASHA MOSQUE AND THE TOYGUN
PASHA MAHALLE IN BUDA - VIZIVÁROS (WATERTOWN)

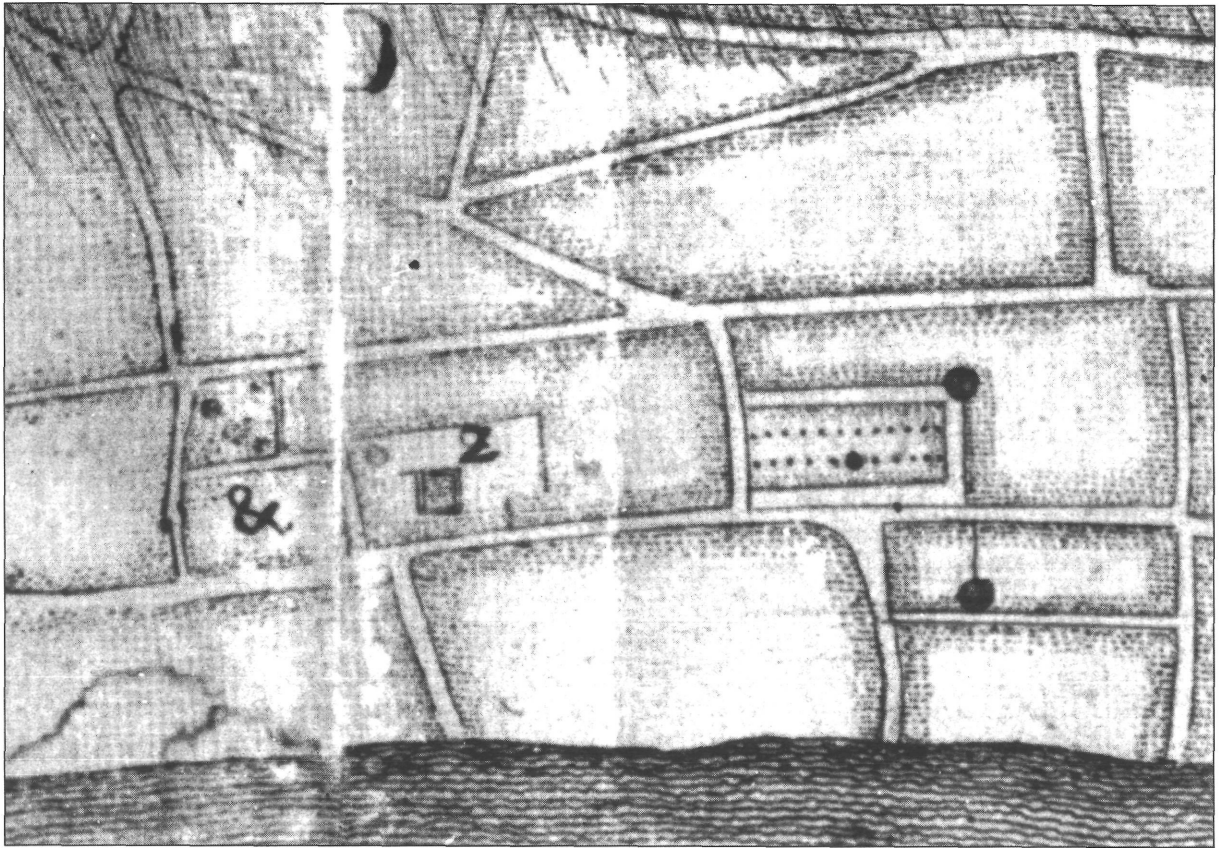
1. kép. De la Vigne térképe Budáról 1686: a Tojgun pasa mahalle és annak épületei

A Tojgun pasa mahalle vakuf épületeinek topográfiailag egyetlen hiteles alaprajzi ábrázolását De la Vigne Buda 1686. évi ostromáról készült térképe őrizte meg. Ez a térkép a Víziváros teljes és részletes utca- és térhálózatát adja, amely állapot csaknem érintetlen volt még a 19. század végén is, de még ma is jól nyomon követhető a jelenlegi város- alaprajzban. A térképhez tartozó „legendában” a Vízivárosban – az Alsó városban – hét mecsetet és két fürdőt említ megnevezés nélkül. A mecseteket „Z”-vel, a fürdőket „et” (&) jellel jelöli.¹⁶ Mindkét épületípus alaprajza sematikus, így a dzsámit egy négyzet sarkán csatlakozó kis körrel, míg a fürdőt kis kupolával fedett téglalapnak ábrázolja. Ez a szituáció a mai várostérképre vetítve megfelel a jelenlegi Fő és a Ponty utcák, valamint a Szalag utca által határolt területnek. (2. kép) Természetesen ide számítandó a Corvin tér, amelynek északi végén – részben az egykori budai Vigadó épülete helyén – De la Vigne térképe egy nagyméretű téglalap alaprajzú oszlopcsarnokos épület alaprajzát tünteti fel, amelynek északnyugati sarkán egy nagy kerek torony áll. A toronytól délre a mai Fő utca keleti oldalán hasonló tornyot jelöl, amelyet a másikkal fal köt össze. Valószínűleg ez lehetett a bölme északi zárófala. Visszatérve azonban az oszlopcsarnokos építményre, amelyről nem ismeretes, hogy az Tojgun pasa alapítványa lenne, a mahallának azonban mégis igen jelentős – elsősorban kereskedelmi jellegű – épülete, amely vagy arasta, vagy bedesztán, stb. lehetett. Mint az itt végzett kisebb méretű kutatás megállapította az épület középkori alapokra megy vissza.¹⁷

The only topographically authentic plan of the *vakuf* buildings of the Toygun Pasha Mahalle has been preserved by the map of the siege of Buda in 1686 drawn by De la Vigne. The map presents the full and detailed street network of the Viziváros. This situation can be projected on a recent map to the area bordered by Fő Street, Ponty Street, and Szalag Street. Corvin Square also belongs here on the northern end of which the map shows a large rectangular building with a large, round tower. It could have been a significant building of the *mahalle*, used mainly for trade, an *arasta* or *bedestan*. There is another, a similar tower indicated to the south of the previous one, on the eastern side of the present Fő Street joined with a wall to each other. Probably this could have been the northern wall of the *bölmé*.

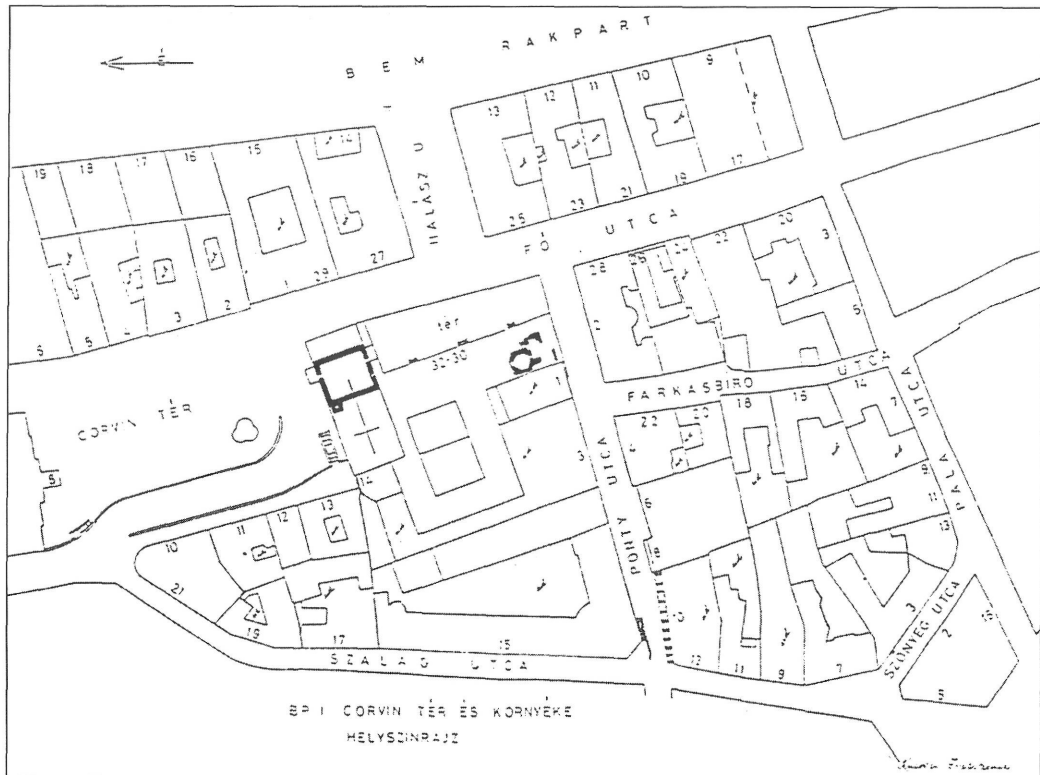
2. kép. A Corvin tér és környéke a Tojgun pasa dzsámiával és fürdőjének feltárt maradványával (Kuczogi Zsuzsanna)

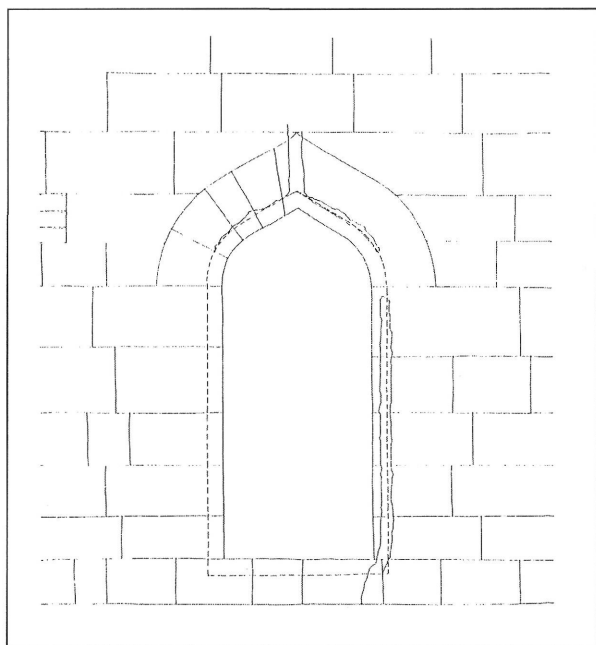
3. kép. A nyugati homlokzaton a harmadik szint magasságában feltárt török ablak (Várnai Dezső)

A második és a harmadik szinten lévő ablaknyílás kőkeret nélküli. Eredetileg mindkettő számárhátíves záródású volt, (3. kép) amelyet vállmagasságban kezdődő, mélyített, 34 cm széles tükrözésű szegélyez, amint az az utóbbi esetben látható. Ezeknek mindegyike 96 cm széles volt, magasságuk a vállig 144 cm, teljes magassága az ív

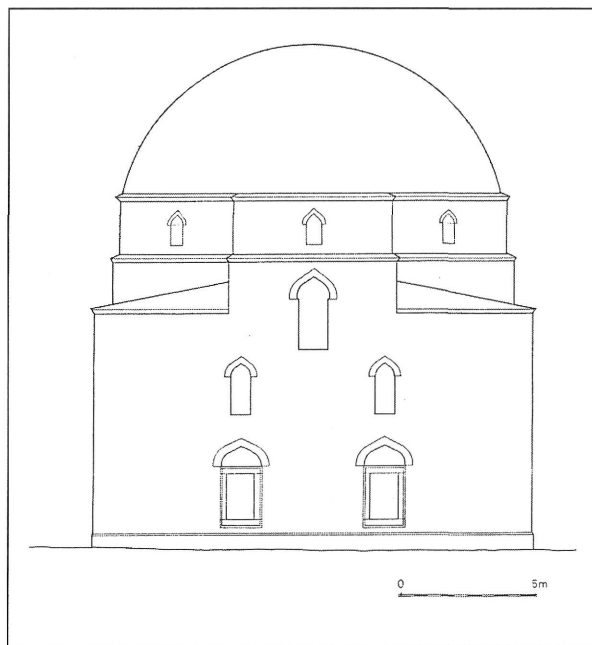
4. kép. A dzsámi délkeleti homlokzati fala és a dzsámi épületének rekonstrukciós vázlatja.

A délkeleti homlokzat feltárása során kitűnt, hogy az homogén kváderfal, amelybe a későbbiek során – valószínűleg még a 18. század folyamán – boltozatot véstek be, majd a legújabb korban a fal több helyen is kisebb-nagyobb sérülést szenvedett.

A dzsáminak ezen a homlokzatán megtalált három eredeti ablaknyílása mészhabarcba ágyazott tört kővel volt befalazva. Az ablakok közül csak a földszinti ablaknyílást bonthattuk ki teljes mélységében és ennek nyomán magát az ablakot tudtuk teljesen feltárni, amely teljes épségben maradt meg. A földszinti ablak fölött – annak tengelyében – a második szinten lévő ablaknyílás, amelynek felső lezárása a templom mai nagyméretű ablakának építése során megsemmisült, csak kis mélységben volt kibontható. A harmadik szint ablaknyílása, amely a homlokzat központjában helyezkedik el csaknem teljesen épen került elő és majdnem a teljes mélységben kibontható volt. (3. kép) Az ablakok feltárása nyomán egyértelműen sikerült a kibla-fal homlokzati rekonstrukciója, (4. kép) amelyben az ablakok három szinten helyezkedtek el és azok eredetileg a 2-2-1 osztást követték. Ezt az ablakkiosztást követhette minden valószínűség szerint a dzsámi másik három főfalának ablakrendje, bár részben eltérő megoldás lehetősége is ismeretes. Egyébként a hazai négyzet alaprajzú dzsámijaink közül ezt az ablakosztást követi a siklói Malkocs bej dzsámi is.³⁰ Ilyen ablakosztása van az 1550–51-ben épült fočai Aladža dzsáminak³¹ ugyancsak, amely Haszan nazir (Haszan bin Juszuf) vakufja volt, aki haláláig a budai defterdár tisztét töltötte be. Evlia Cselebi szerint a dzsámi építőmestere Ramadan aga volt.³² Ugyanezt a megoldást találjuk a mosztári Hadzsi

Three original window openings were found on this facade of the mosque. After finding the windows the reconstruction of the facade of the mosque was successful. (Fig. 4) The windows were built in at three levels and originally they had 2-2-1 layout. The window pattern of the other three walls of the mosque could have followed this system. Interestingly, this same window pattern is characteristic of the quadrangular Malkoč Bey Mosque in Siklós, the Aladža Mosque in Foča built in 1550-51, the Hadži Mehmed Beg (Kradjobjég) Mosque in Mostar built in 1557 and the Begluk or Glavica Mosque in Livno.

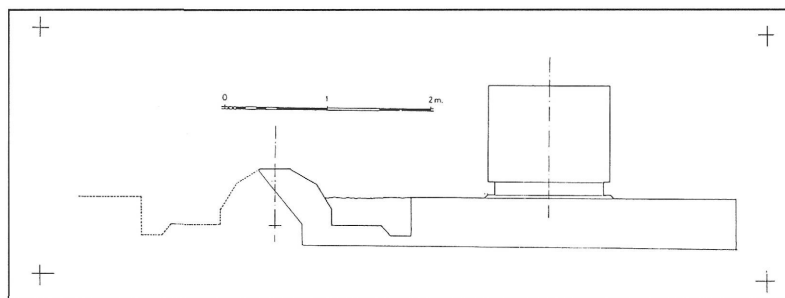
5. kép. A kiblafal alaprajzi részlete a földszinti ablakkal és a mihrábbal. (Szijártó Kálmán)

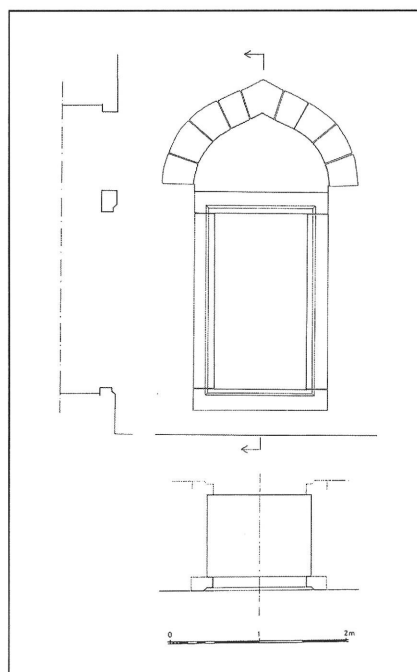
6. kép. A dzsámi földszinti ablakának alap-metszet és belső nézetrajza. (Szijártó Kálmán)

A kibla-fal – a délkeleti főfal – teljes falvastagsága 105 cm, a kibontott földszinti ablaknyílás szélessége pedig 118,5 cm volt. (6. kép) Az ablaknyílást mindkét oldalon egy 24 cm szélességű, egyszerű élszedéssel tagolt kőkeret szegélyezte. Ez utóbbi a belsőben teljes épségben került elő, míg a homlokzati oldal keretköveinek egy részét a nyílás elfalazásából bontottuk ki. Az egyik nagyobb keretdarabon a homlokzaton lévő ablakrács bemetszésére szolgáló lyukak voltak, amely alapján az eredeti csomókötéses rács osztása kiszerkeszthető. A Corvin tér 3. számú ház Dunára néző homlokzatának egyik földszinti ablakában lévő és oda másodlagosan beépített török ablakrács minden bizonnyal a Tojgun pasa dzsámi valamelyik földszinti ablakának tartozéka volt. Magának az ablaknyílásnak a belmérete 105 × 201 cm, bélétenek vakolata és meszelése jó állapotban maradt meg. Az egyenes záródású ablaknyílás fölött számárhátíves felülvilágító nyílás van, amelyet 31–35 cm átlag szélességű ívkövekből falazott, mélyített tükrözésű keretéz. Ez utóbbinak a zárókövét a homlokzati oldalon eredetileg rozetta, vagy forgórózsa díszítette, amelynek levéset nyoma jól látható ma is.

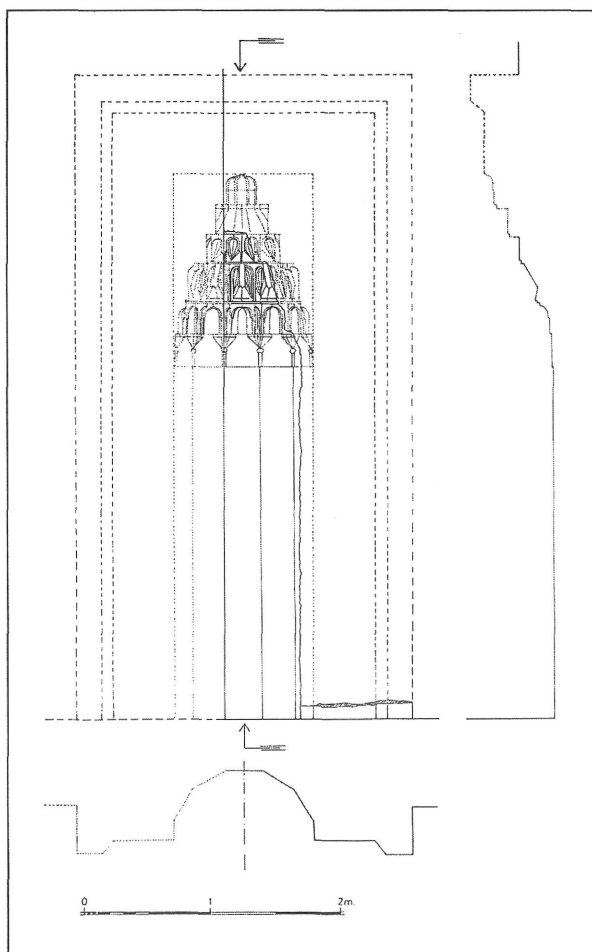
7. kép. A mihráb
rekonstrukciója az eredeti
maradványok jelölésével.
Alap-metszet és nézet
(Szijártó Kálmán)

A kutatás legnagyobb eredménye azonban a mihráb jelentős maradványának a feltárása volt. A földszinti török ablaktól keletre – a templom barokk falpilléréig terjedő falszakasz vakolatának eltávolítása után – előtűnt a mihráb elfalazott fülkéje és keretének levéselt maradványa. Kibontva ezután a fülke befalazását sikerült a többlépcsős sztalaktitboltozat aránylag jó állapotban megőrzött nagyobb részletét feltárni a falpillér mögötti részen is, keretezésének pedig épségben meglévő lábazatát a mai szint alatt megtalálni. Az előkerült részletek szerencsére minden olyan adattal szolgáltak, amelyek lehetővé tették a mihráb hiteles elméleti rekonstrukcióját. (7. kép)

A tizennégyeszőg hét oldalával záródó imafülke egy-egy oldallapja 29,5 cm széles, míg a két keskenyebb oldal 15-15 cm. A fülkét kváderekből falazott kőkeret szegélyezi, amely a fal síkjából 37 cm-el ugrik előre, szélessége pedig 76,5 cm, azaz egy építészeti rőf. A keretet egyszerű, 10,4 cm széles élszedés tagolja, miáltal a külső szegély mindössze 19,5 cm széles. A fülkét az eredeti szinttől 176 cm magasságban egy keskeny váll osztja meg, amely fölött a fal mintegy 1,5 cm-el ugrik ki a fülke falsíkjából. Innen indul az ötlépcsős sztalaktitboltozat, amelynek elemei szintenként variálódnak. A mihráb rekonstruált teljes magassága a részletek és a megfigyelések alapján 5 m, szélessége pedig 2,44 m, maga a fülke 2,20 m magas, szélessége pedig 110 cm.

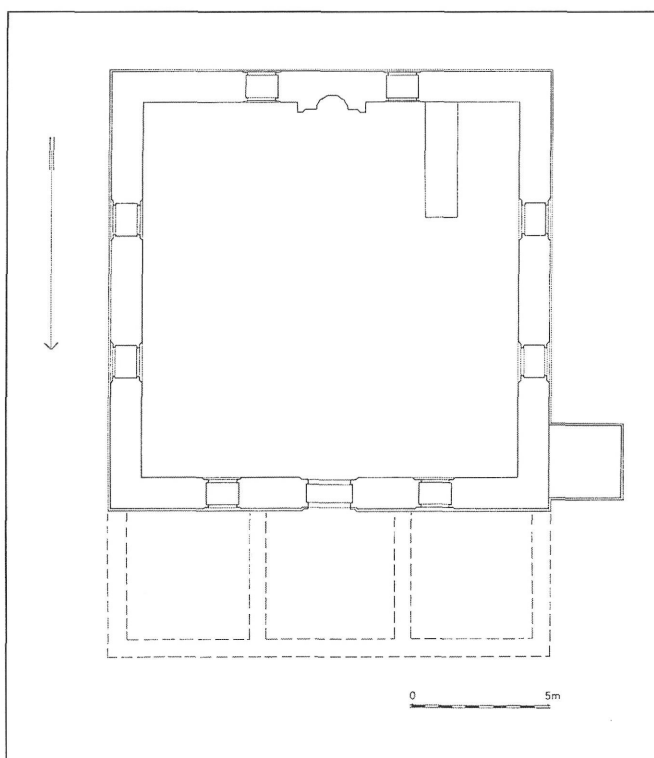
8. kép. A dzsámi
rekonstruált alaprajza
(Szijártó Kálmán)

A Buda-Vízivárosi Tojgun pasa dzsámi feltárásának eredményeit az alábbiakban foglalhatjuk össze: A dzsámi eredetileg négyzet alaprajzú háromboltozatos előcsarnokú, egy mináres dzsámi volt, (8. kép) amelynek délkeleti főfala annak jelentős műrészleteit őrizte meg úgy a homlokzaton, mint a jelenlegi templombelsőben. A kockaalakú centrális építmény eredeti 2-2-1 ablakosztása rekonstruálható volt, továbbá a kőből faragott, mihráb, amelynek finoman megmunkált stalaktitboltozata a török építészeti hazai emlékeinek legszebb ilyen jellegű emléke. A meglévő részletek, valamint az analógiák és a 18. századi helyszínrajz lehetővé tették az alaprajzi rekonstrukciót és magának a dzsáminak az elméleti rekonstrukcióját is.

The results of the archaeological investigation of the Toygun Pasha Mosque can be summed up as follows: It was a quadrangular, one-minaret mosque with a portico. (Fig. 8) The south eastern wall of this building preserved its significant characteristics both on the facade and in the inner side of the present church. The original 2-2-1 window pattern of the cubic-shaped central building could be reconstructed, aswell as the *mihrab* carved of stone, its delicate stalactite vaulting, which is the nicest example of its kind in Hungary. The details found, the analogies and the surviving map from the 18th century facilitated the reconstruction of the ground-plan and the theoretical reconstructuion of the mosque itself. Among the foundational buildings of Toygun pasha the religious centre of the *mahalle*, the mosque could have been built first, that can be dated back to the period of Toygun being pasha of Buda for the first time, thus the construction of the mosque can be define between 1553–1555.
