A TORNASZENTANDRÁSI R. K. TEMPLOM KUTATÁSA

VALTER ILONA

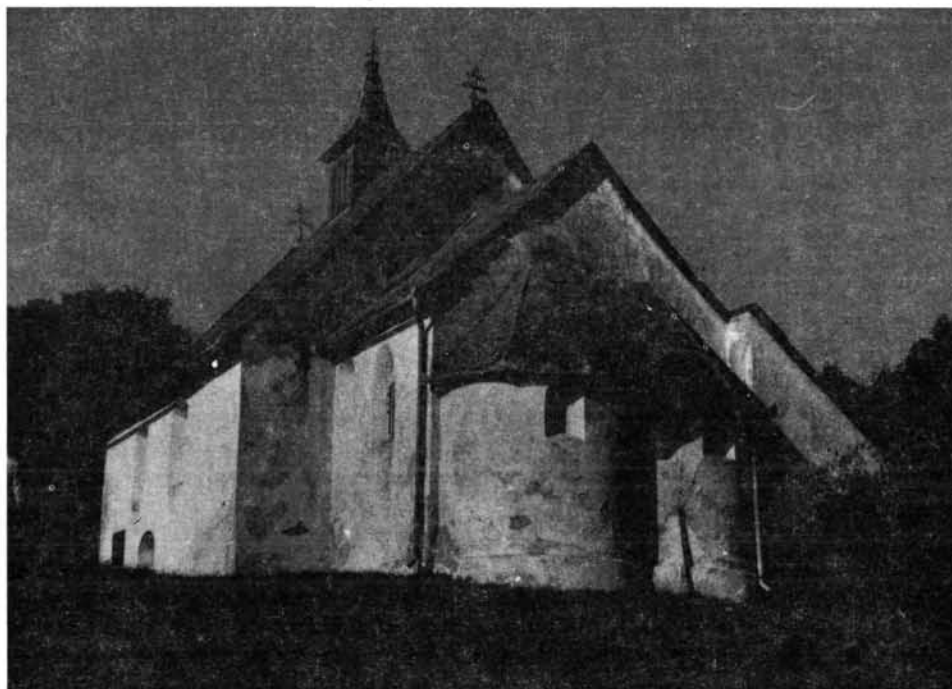
4. kép. A templom délkeletről nézve, helyreállítás előtt

Kisméretű, keletelt, egyhajós épület, két azonos nagyságú és korú félköríves apszissal. Mindkettőn egy-egy elfalazott félköríves román ablak látszott (4. kép). Az ikerapszisokhoz tartozó román templomhajó a mai templom

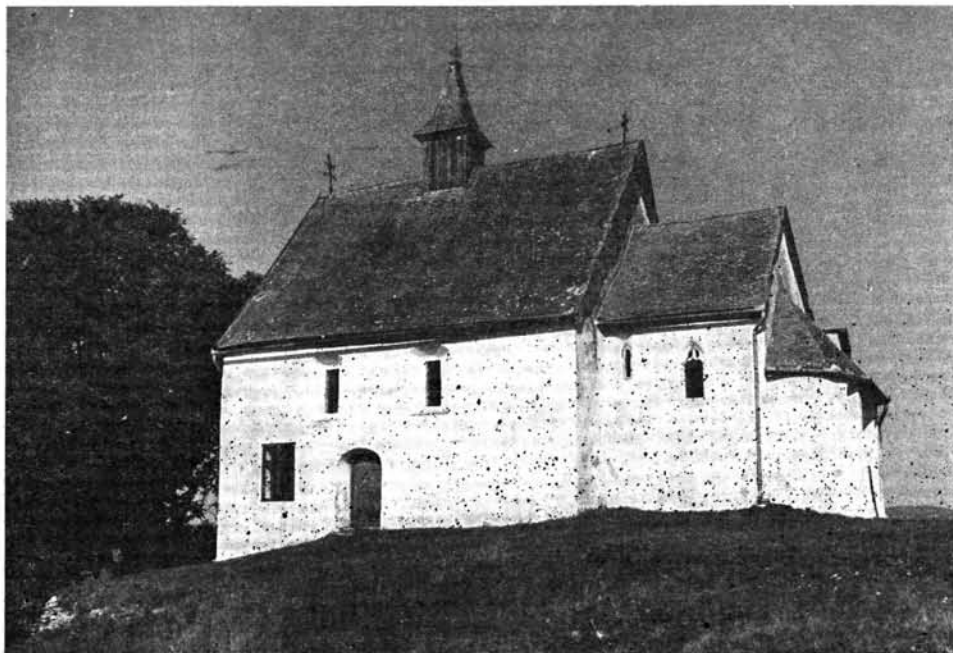
5. kép. A templom déli oldala helyreállítás előtt

szentélyeül szolgál. Déli homlokzatát (5. kép) egy darab félköríves román ablak és egy darab lefaragott középosztós mérműves gótikus ablak világította. A gótikus ablakba a XX. század elején jellegtelen vasrácsot véstek be. A román hajó mögött magasodik a mai négyszögű templomhajó, melynek déli falában közepesen két szegmensíves ablak alatt félköríves bejárat nyílt. A bejáratnál nyugatra négyszögű nagyobb nyílást láthatunk, mely a homlokzat egységét megbontja. Az északi oldalon — a falu felől — szélfogós, boltozott barokk bejárat nyílik, a szentélyek mellett dongaboltozatos barokk sekrestye nyúlik a templomhajó fala elé (6. kép).

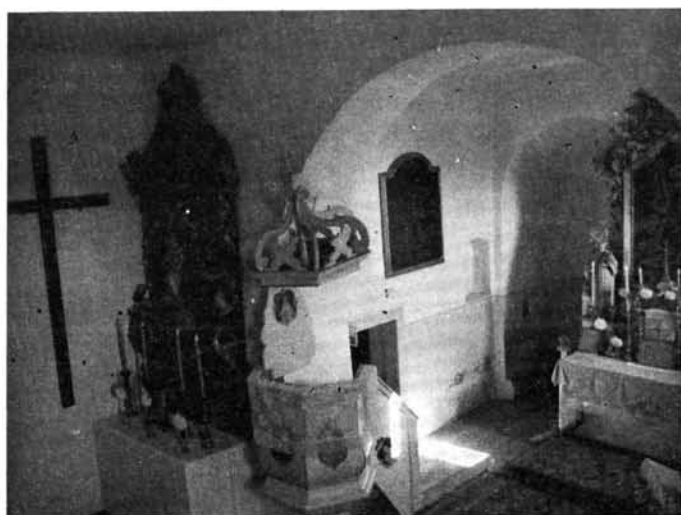
7. kép. A templombelső északkeleti része helyreállítás előtt

A négyzetes templomhajót a szentélytől félköríves diadalív választja el. A diadalív északi pillérén provinciális barokk szószék állt, festett táblaképekkel. A hajóban, a diadalív északi oldalán kitűnő kvalitású korabarokk oltárt láttunk, mely a helyi hagyomány szerint a szádvari várkápolnából került Szentandrásra (7. kép). Az oltár restaurálásra szorult. A diadalív déli oldalára lourdesi Mária-barlangot építettek. A diadalív mellett, a szentélyben, kedves provinciális Mária-szobor állt, melyet a hagyomány szerint abból a hársfából faragtak, amely a barokk újjáépítés előtt a tető nélküli templomhajóban nőtt.

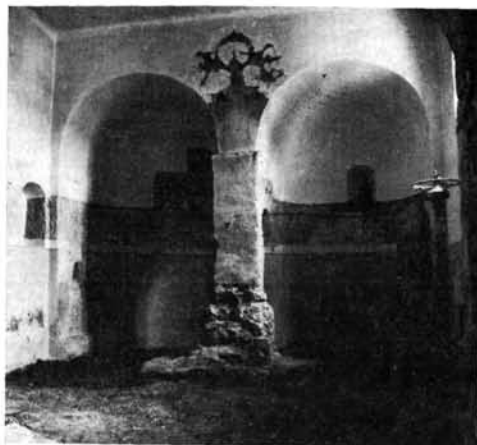
13. kép. Az ikerszentélyek a feltárás után

ródású áttörés is egy időben készült az apszisokkal, boltozása is eredeti (15. kép). A pillér elől elbontottuk a rossz állapotban levő barokk fa oltárt. Alatta egy korábbi oltármensa maradványai voltak. A pilléren megtaláltuk a románkori vakolatot és azt nyomkövetve világosan látszott, hogy a megtalált oltár nem a román kori templomhoz tartozott, hanem később épült. Az I. sz. kutatóárokban feltártuk alapjait, a pillérről leolvasható volt az oltármensa középkori szintje. Ezt az oltárt a templom gótikus átépítésekor készítették és feltehetően gótikus szárnyasoltár volt.

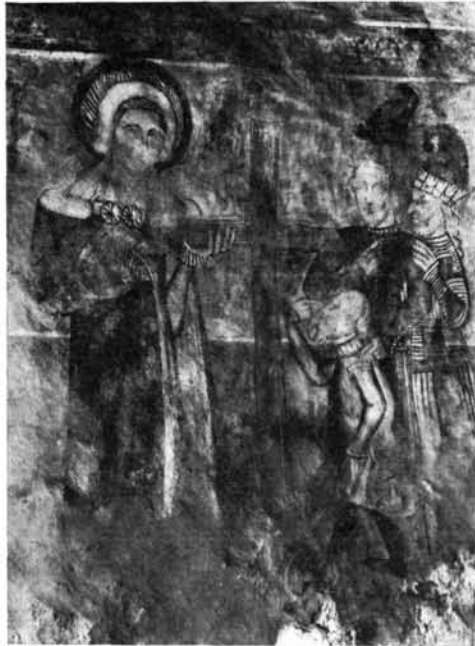
16. kép. A Szent Kereszt megtalálását ábrázoló falkép

A hajó délkeleti falán a falkutatás során a Szent Kereszt megtalálását ábrázoló jelenetet találtunk, ahol Szent Ilona áll a kereszt egyik oldalán, a másikon Constantin császár. A két főalak és a három mellékalak egyaránt az Anjou kor jellegzetes viseletében van ábrázolva (16. kép). A freskók a templomhajó legelső vakolatán vannak, tehát akkor készültek, amikor a templomot a mai hajóval bővítették. Ez pedig — a freskók alapján ítélve — a XIV. század közepén, Anjou királyainak uralkodása alatt történt. A falképre restaurátorok még egész sor Anjou kori falképet és töredéket tártak fel és restauráltak a gótikus templomhajóban és a diadalíven.³⁸ A falképek képciklust alkotnak. A diadalív

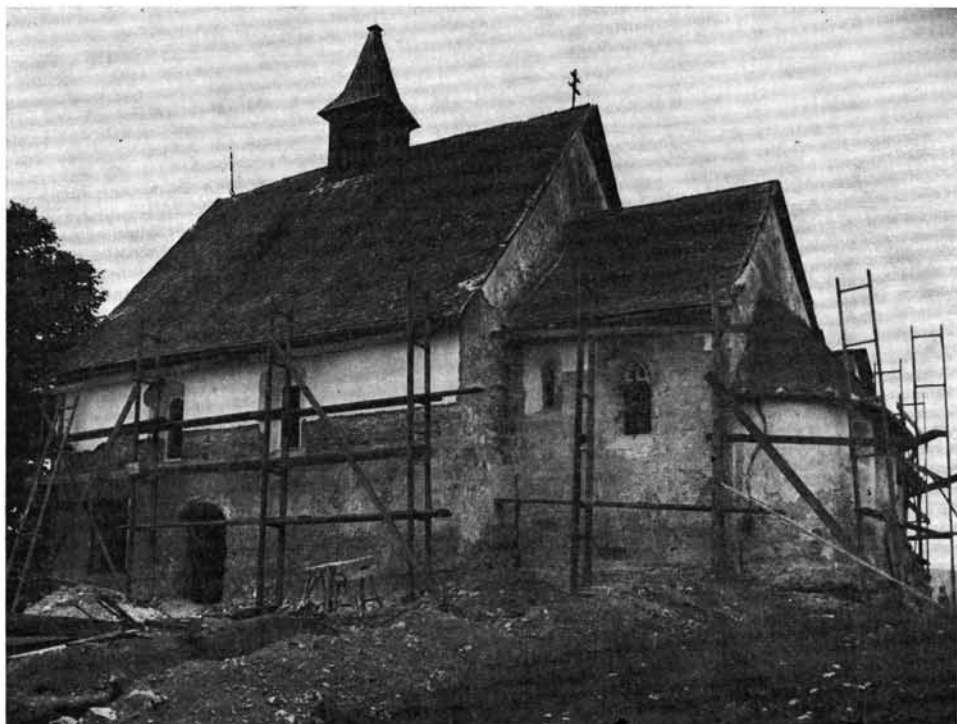
17. kép. A templom déli oldala kutatás közben

dott vakolatot. A déli félköríves apszison nagy repedés húzódott a párkánytól az alapozásig (17. kép). Ennek oka az, hogy a román szentélyek alapozása szabadon áll, a két kis apszis alig támaszkodik a sziklára. A gótikus átépítéskor kívül is süllyesztették a szintet, a szél, az eső is lemosta a talajt és így csaknem 1 méteres földréteg hiányzott kutatásunk idején a román templom mellől.

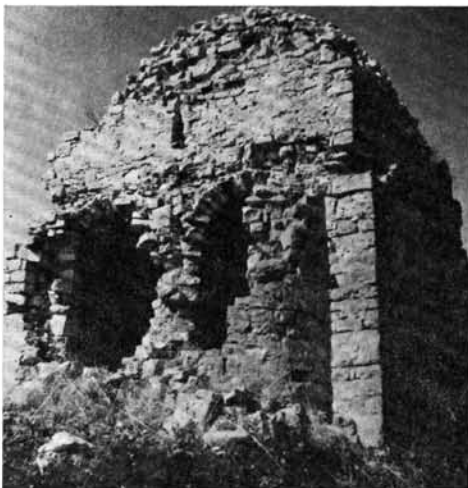
püspök alakot a déli szentély ülőfülkéjében. Számunkra az apszisok fölötti keleti oromfalon feltárt Utolsó Ítélet jelenet a legérdekesebb. Itt ui. az alakok csak derékmagasságig maradtak meg, az oromfal lepusztulása miatt. Az alakok nagyságából ítélve az oromfal — ebből következően a hajó összes többi fala — jóval magasabb volt. A majdnem négyzetes teret figyelembevéve, elképzelhető, hogy a magas hajófalak kupolaboltozatban végződtek. A helyreállítást tervező Schönerné Pusztai Ilonával már a kutatás közben gondoltunk ilyen hajólefedésre, de éppen a hajófalak nagyméretű lepusztulása miatt a sarokpontokon nem találtuk meg a boltozatindításokat. A feltételezett kupolaboltozat rekonstruálásához analógiát szolgáltathat a dél-olaszországi Apuliában levő Castellana XI. században épült ikerszentélyes temploma.³⁹ Kupolaboltozatos hajója hasonló nagyságú, mint a tornaszentandrás román hajó, amelyre szintén elképzelhetünk ilyen egyszerű szerkezetű, közvetlenül a falakra támaszkodó kupolaboltozatot (19—20. kép).

19. kép. A castellanai templom kupolával fedett hajója, és leomlott ikerszentélye

20. kép. A castellanai templom kupolája belülről

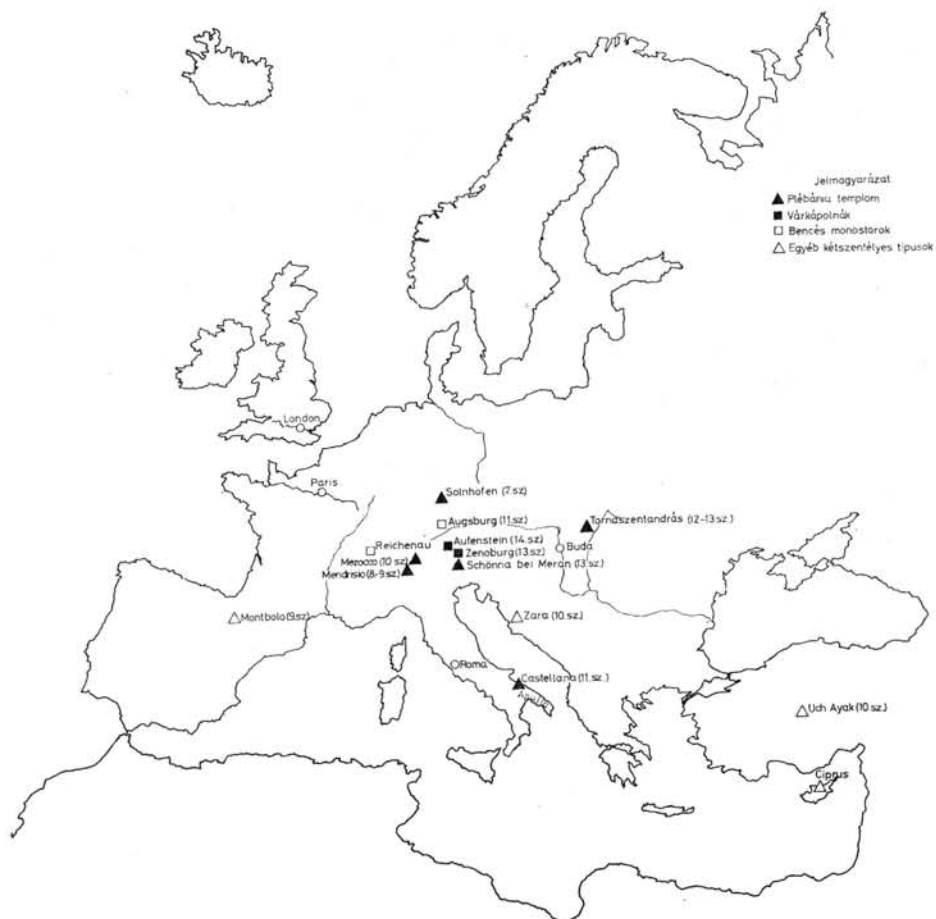
21. kép. Ikerszentélyes templomok elterjedése

Churches with double shrine and one nave are to be found on the territory of the Carolingian Empire (Solhoffen, after 700, Reichenau-Mittelzell, an Abbey built about 816, Mendrisio 8th-9th cc., parish church, Mesocco 10th-11th cc. parish church etc.). This type is surviving on the territory of the Holy Roman Empire (Austria-Tirol, Salzburg, Meran) partly as parish church (Schönna at Meran), partly as castle chapel (Zenoburg, Aufenstein). In the Gothic period large miners' churches of two or more naves and two shrines are built on the same territory (Schwaz, Rattenberg, Hallstatt 15th-16th cc.).
