## RÉGÉSZETI KUTATÁSOK A SZALONNAI REFORMÁTUS TEMPLOMBAN

M. KOZÁK ÉVA

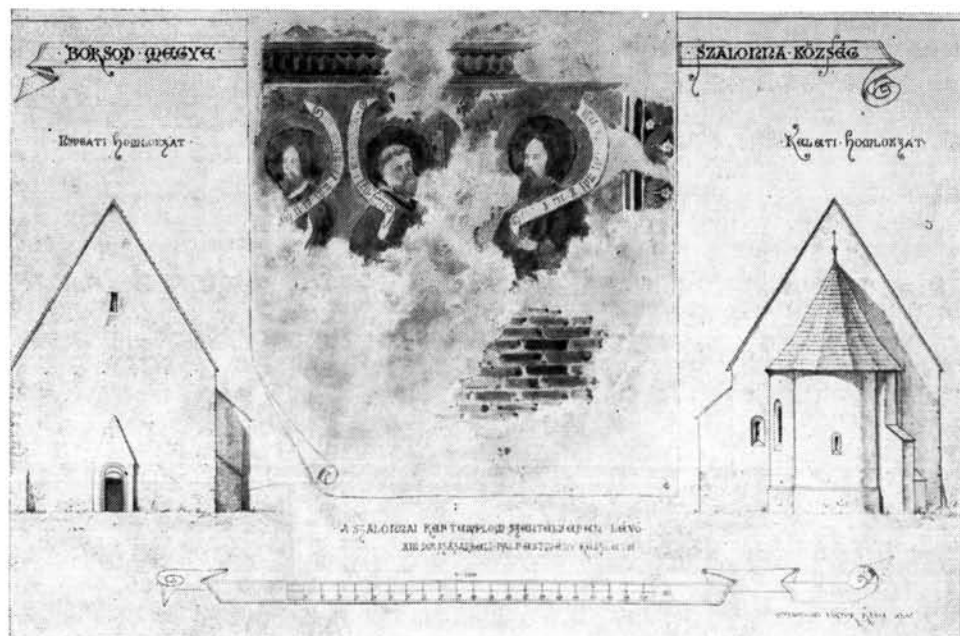
5. kép. A nyugati és keleti homlokzatról készült rajz, és a szentély falfestmény részlete  
[Király György felv.]

A templomról, amint történeti leírásunkból kitűnik, kevés adat maradt meg. Ábrázolásaink az épületről, valamint felmérési rajzaink a század elejéről, 1901-ből valók, amikor a restaurálás kapcsán a középkori falfestmények előkerültek. A MOB megbízásából a helyszínen járt Myskovszky Viktor műtörténész. A korábbiakban említett jegyzőkönyv mellett alaprajzi felmérést, homlokzati rajzokat, észak—déli, kelet—nyugati irányú metszeteket készített a templomról. Aquarell másolaton örökítette meg délkeleti irányból a templom század eleji állapotát, a fa haranglábbal és a barok kerítőfallal, valamint a szentély keleti falán akkor előkerült XV. századi falfestményeket, melyek azóta elpusztultak.<sup>26</sup> Az alaprajzi felmérés pontatlan, a hajó nem olyan szabályosan megszerkesztett, mint a felmérésen. Az alaprajzon feltűntette a famennyezetet is. A kelet—nyugati irányú metszeten nagyon jól látszik a kerek templom szentélyének felfalazása. A kerek templom szentélye és hajója egy fedélszék alá került. Egyébként felmagasítás még a gótikus építkezések során készült (2—5. kép).

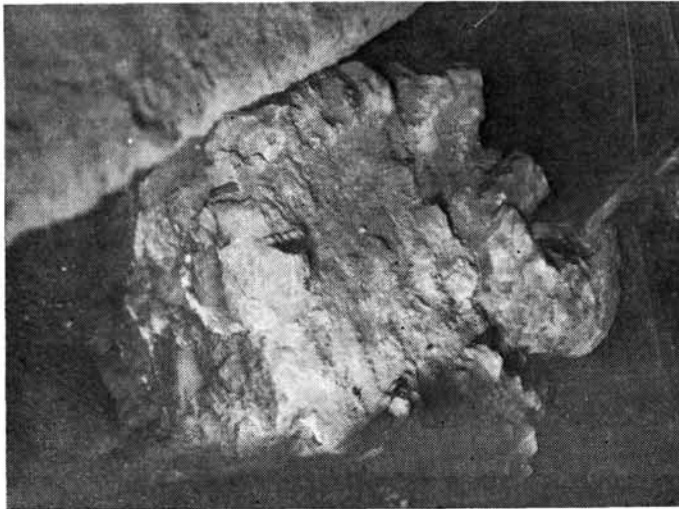
12. kép. A pillér feltárás után [szerző felvétele]

Az I. számú árkunkban még a feltárás kezdetén, a templom nyugati bejáratától 444 cm-re, a hajó tengelyében egy kőpillért találtunk (12. kép). A barokk nivå és az az alatt húzódó habarcsos szint alatt került elő, -60 cm-re. Négyzetes alaprajzú (110×110 cm), de keleti feléhez egy 37 cm-es sugarú

kör alakú oszlopot illesztettek később. A pilléralap 76 cm mélységig húzódik. A pillér kör alakú oszlopának felső síkjával egyszinten egy döngölt padozat mutatkozott (III. szelvény) –30 cm mélyen. Ez a XIII. századi hajó járószintje.

A square-formed stone pillar ( $110 \times 110$  cm) was found in the axis of the nave 444 cms from the western entrance of the church. Later a round pillar was attached to its eastern side. The square formed pillar comes from the Middle Ages, while the rounded one seems to have been the base of a wooden pillar supporting the wooden ceiling of the 17th c. Similar phenomenon can be noticed in the Rudabánya Calvinist Church also together with a wooden ceiling from the 17th c.

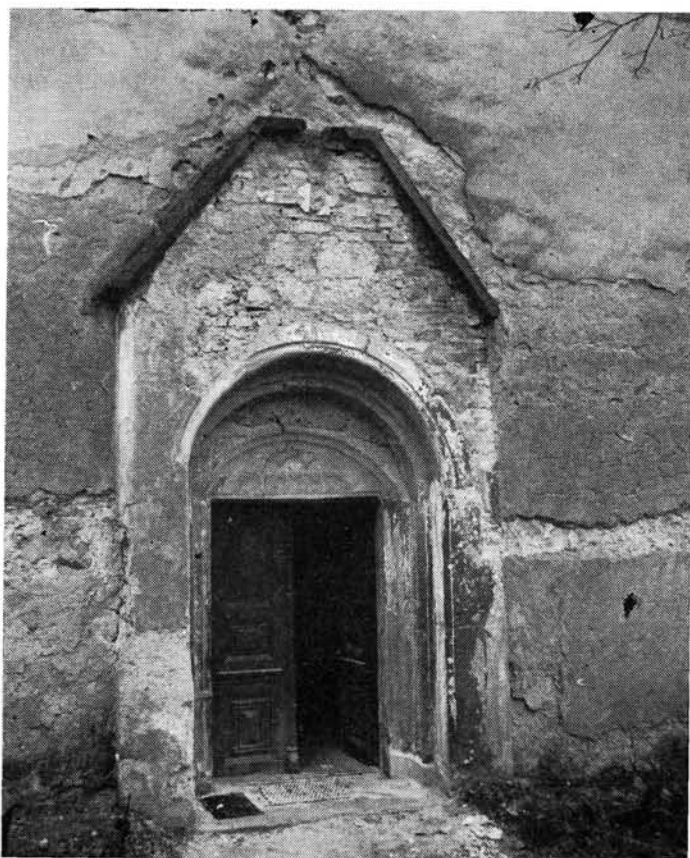
13. kép. A nyugati bejárat helyreállítás előtt [Király György felv.]

Az 1. számú árok nyugati részével elértük a templom bejáratát. A belsőben a bejárat előtt egy nagy terméskő mutatkozott, ezt kiemelve laza talajt találtunk. A nyugati bejáratot belülről a barokk építkezés idején átalakították. A belsőben a 130 cm-es beásás is összefügg az építkezésekkel. A betonburkolat leszedése után megállapítottuk, hogy az ajtónyílást apróbb kövekkel töltötték ki. Közvetlenül a bejárat előtt három kőlap került elő (VIII. szelvény), melyek a bejárat alá futnak (–23 cm). Ezeken erős kopás figyelhető meg. A XIII. századi bejárat járószintjét jelzik (13. kép).

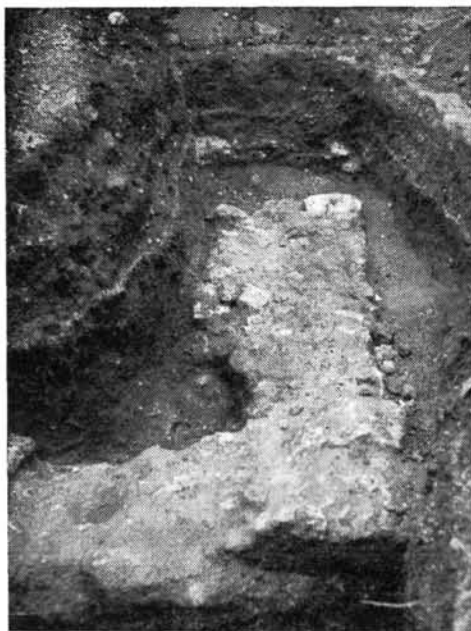
14. kép. Az osszarium északkeleti sarka feltárás közben [szerző felv.]

A kerek templomtól délre a munkások tereprendezés során falmaradványt találtak. Amennyire a körülmények engedték, próbáltuk a fal kiterjedését meghatározni (2. árok). Az épület délkeleti sarkát sikerült feltárnunk, és nagyjából meghatározni az épület méretét. Az építőanyaga sárgás kő, falai 68–70 cm szélesek, és 90 cm magasan maradtak meg. A téglalapformájú épület a templomhajó tömegéhez képest ferdén épült. Északnyugat–délkeleti irányú fala meghatározható volt 440 cm hosszú, és a rotunda szentélyéhez kötötték be. Délnyugati szöglete teljesen tönkrement, de feltehetően a hajó délkeleti sarkán levő támfalhoz építették. A templom felé semmi bejárat nem nyílt innen. Az épület belsejében előkerült nagyszámú csontmaradvány alapján arra gondolunk, hogy osszarium lehetett. Nyilvánvaló, hogy az évszázadokon át temetkezési helyként használt templombelső és udvar a XV. században már szűknek bizonyult. Az épület bejárata kívülről nyílt, de a leromlott falmaradványokból helye már nem állapítható meg (14. kép).

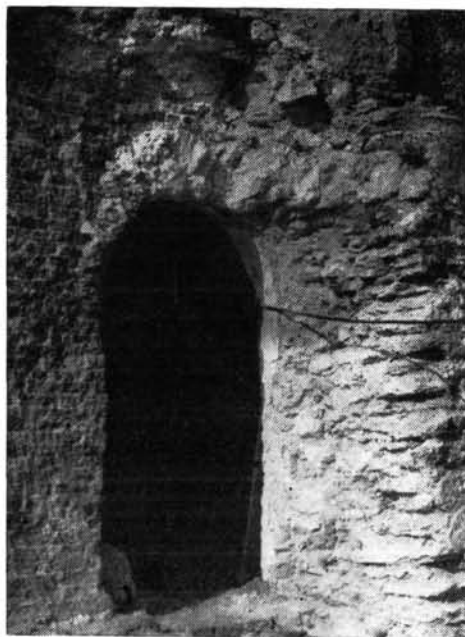
15. kép. A rotunda északi hajófalán feltárt sekrestye bejárat [szerző felv.]

pontokon is megfigyeltek. Feltehetően a sekrestye középkori padlószintjét képezte. A 3. árok legkeletibb szélén előkerült a sekrestye belső északnyugati sarka. Az északkeleti külső sarkához később  $100 \times 125$  cm-es támpillért építettek, az északnyugati sarkon nem került elő támpillér. A feltárás során rekonstruálhatóvá vált a sekrestye alaprajza, a belmérete  $550 \times 370$  cm. A falak vastagsága 95 cm, átlagban. A falak alja 125 cm mélyen került elő. Keleti fala a kerek templomhoz épített támpillérhez, nyugati fala a hajó északkeleti szögletnél levő támpillérhez épült hozzá. Ezekből megállapítható, hogy a templom támpillérei valamivel korábbiak, mint a két épület (15., 16., 17. kép).

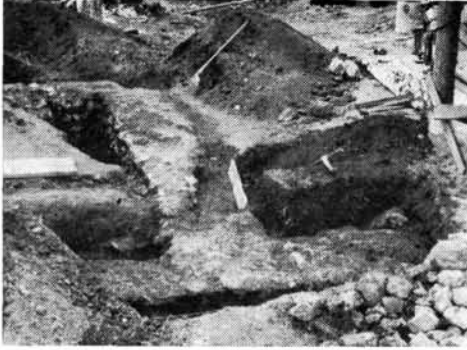
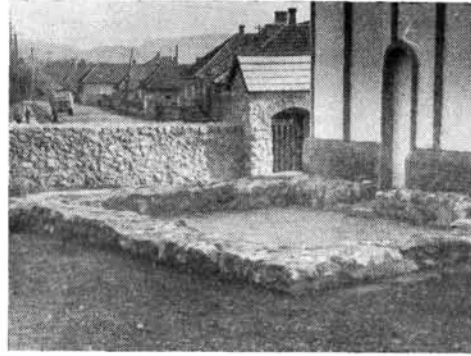
16—17. kép. A sekrestye maradvány feltárás közben, és helyreállítás után [Feld István felv.]

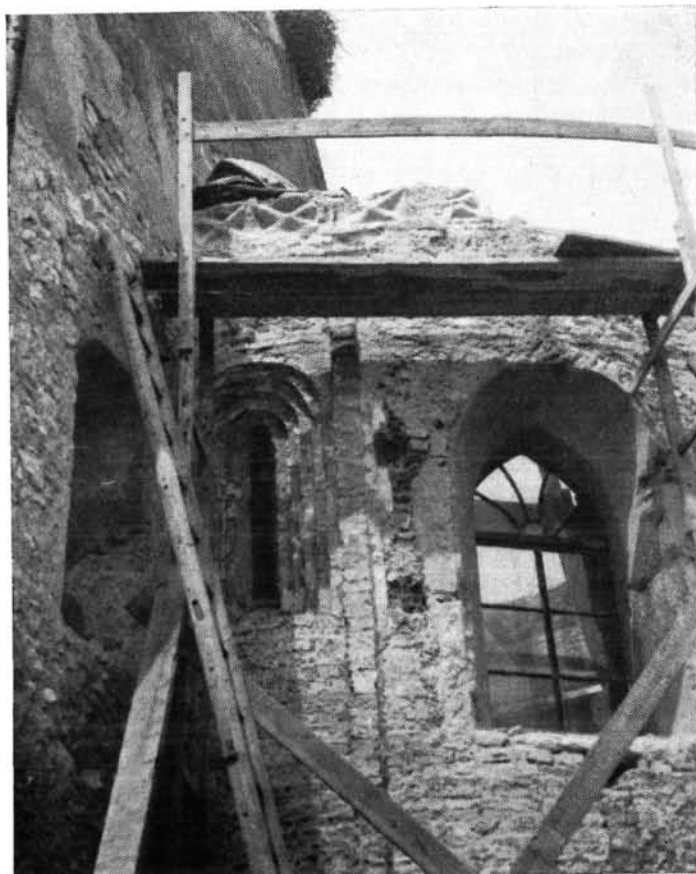
18. kép. A kerek templom déli hajófalán előkerült párkányfríz, feltárás után [szerző felv.]
