# ELŐZETES JELENTÉS A TELKIBÁNYAI SZENT KATALIN ISPOTÁLY 1997–98. ÉVI FELTÁRÁSÁRÓL

PUSZTAI TAMÁS

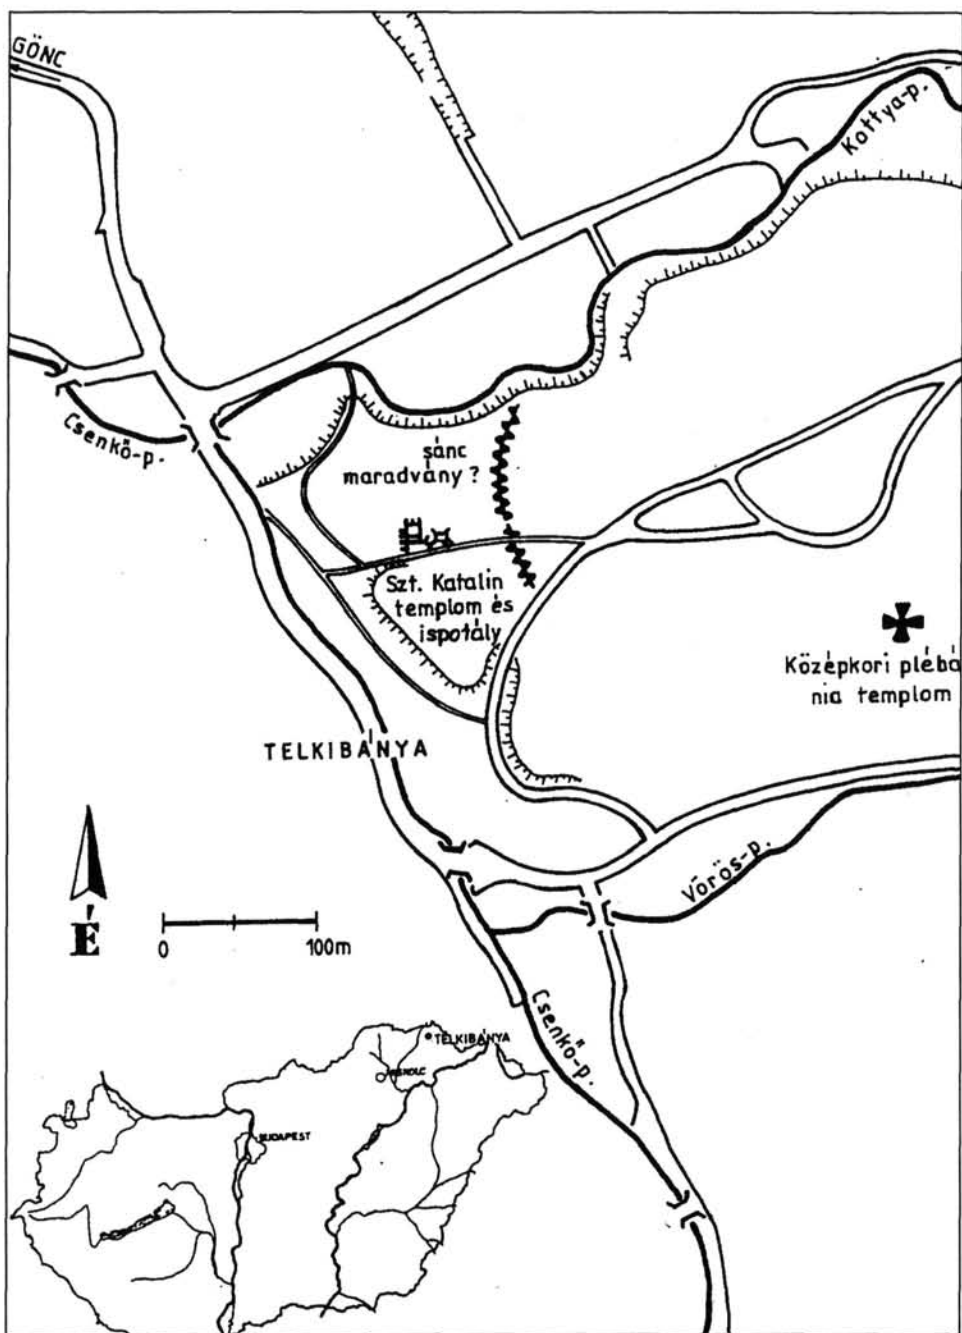
1. kép. Telkibánya – a Szent Katalin ispotály elhelyezkedése a mai Telkibánya területén

Az egykori ispotály az ugyanezen dombon álló középkori plébániatemplomtól – ma református templom<sup>1</sup> – mintegy 300 méterre nyugati irányban állt (1. kép).<sup>2</sup>
