DR. MOLNAR ISTVÁN

AZ ÉNLAKI UNITÁRIUS MŰEMLÉK-TEPLOM 1976. ÉVI JAVÍTÁSA

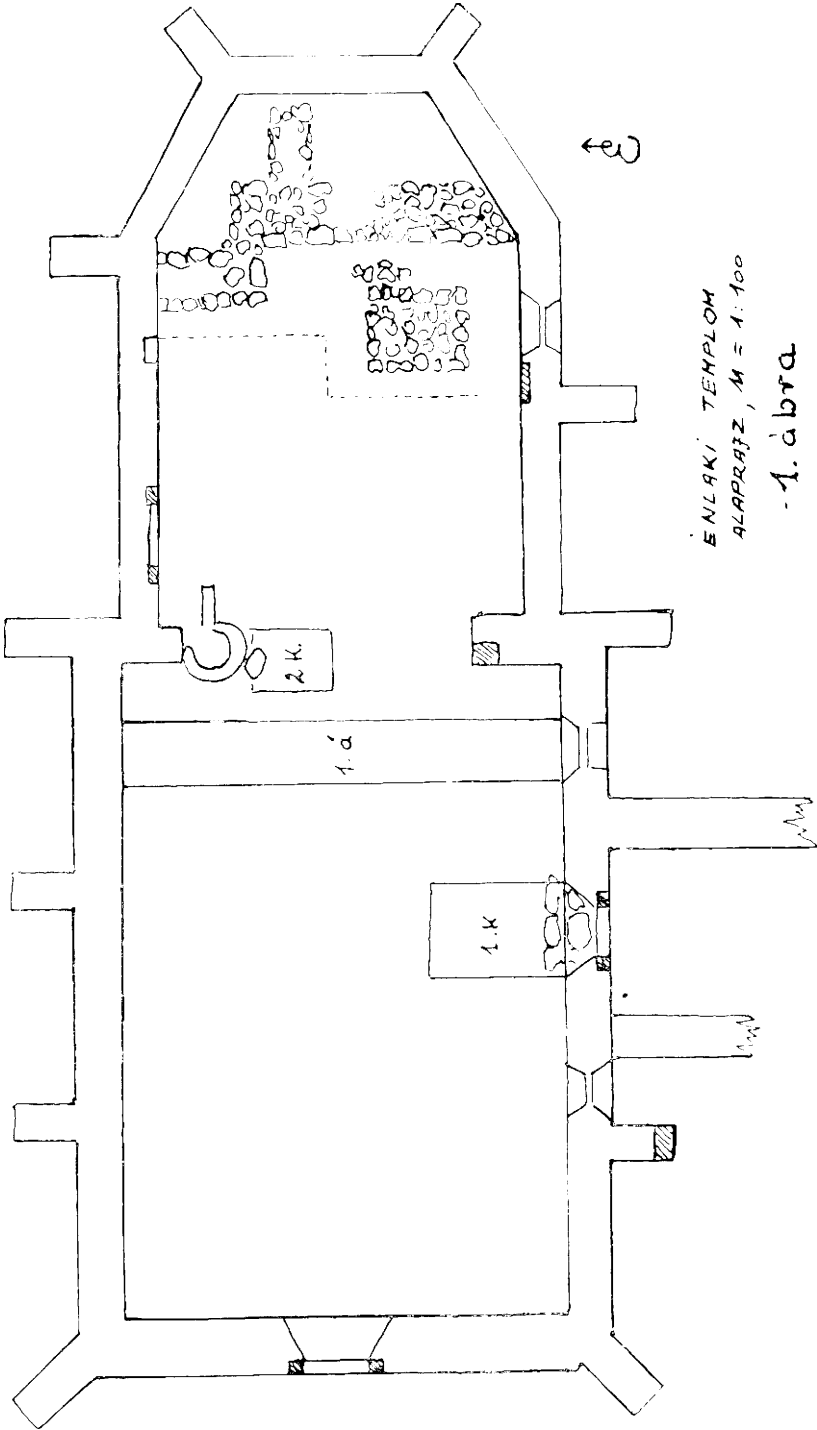
ENLAKI TEMPLOM
ALAPRAJZ, M = 1:100
-1. ábra

A kutatóárokban feltárt római kori sirmaradvány kelet felé való esetleges kiterjedésének megállapítására, s ugyanakkor az északi fal mellett is megtalált eredeti kőpadlómaradvány helyzetének igazolására, a szószek előtti téren 1,0 m×1,2 m kiterjedésű és 0,8 m mély ellenőrző kazettát nyitottunk (1. ábra, 2. kazetta). Sem a téglafelület, sem a csontváz lábrészei nem folytatódtak, igazolva azt, hogy a sírt a templom építéskor megbolygatták. A szószek talpa előtt viszont az eredeti kőpadló maradványa szintén előbukkant.

Miután, a terv szerint, az újonnan lerakandó padló járószint-mélységét és anyagát kétséget kizáróan megállapítottuk, szükségessé vált a szentélytér magasabban fekvő szintjének a lesüllyesztése. A deszkapadló felszedése után megkezdtük a padló alatt is fertőzött töltés gondos ki-hordását. A hátsó karzat alatt és közvetlen előtte a töltés alól, az egész említett felületet borítóan, kezdetben semmi rendszert nem mutató, szabálytalan darabokból álló omladék köréteget tártunk fel. Annak a megállapítására, hogy honnan és miből származott, mi célt szolgálhatott, a szentély egész szélességében szabályos felületi bontáshoz kezdtünk. Az omladékkövek eltávolítása folyamán fokozatosan egy 1,0 m széles forró mészbe rakott É—D-i irányú kőfal alapozása bontakozott ki, amely a déli fal alól indult, s észak felé 4,5 m hosszúságban folytatódott (1. ábra). A falvonulatot az északnyugati sarkánál megtörték, s onnan — az előbbi irányát követve — ugyancsak 1,0 m széles alapmaradvány húzódott be a szentély északi fala alá (1. sz. kép). A hosszabbik fal északi szakaszából viszont kelet felé 0,60 m széles falalapmaradvány ágazott ki. A hosszabbik faltól 0,60 m távolságra a szentély déli falától pedig 0,80 m-re 1,66×1,40 m négyzet alakúra rakott kőfelület bontakozott ki, amelynek szerkezete, kötőanyaga ugyanolyan, mint a többi falaké. Az egész épület-együttes maradvány alapozási mélységének a megállapítására két metsetet vágunk: az 1-ben a főfalak alpmélysége — a ±0 ponttól szá-

mítva — átlag —80 cm-ig süllyesztődött, a 2.-ban is a főfal talpmélysége ugyanennyi, de a négyzetes építményalapé már csak —60 cm.

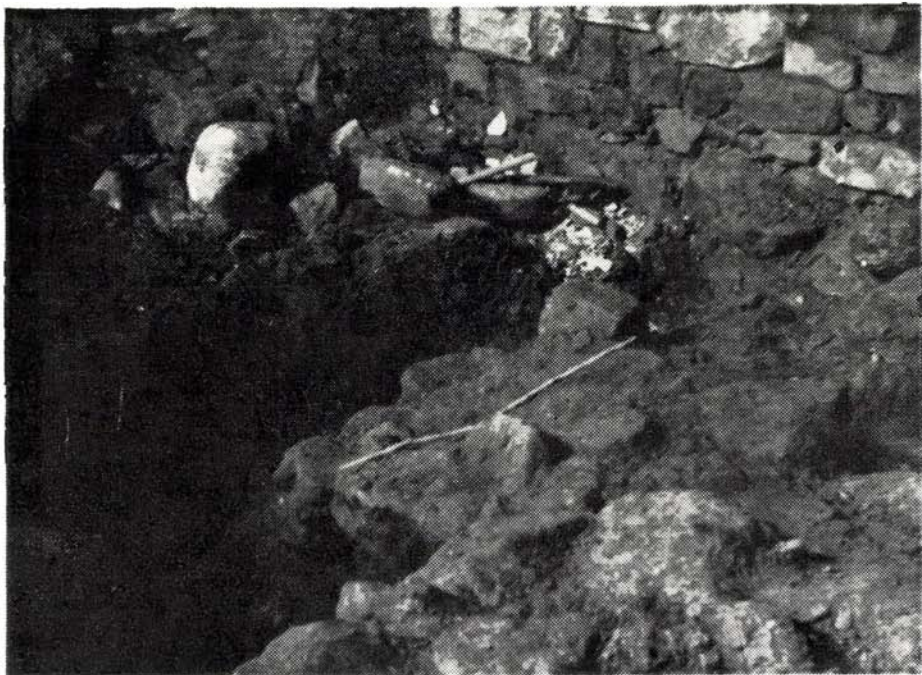
1. kép. Római kori falalap megtérése a szentély északi fala felé

A két együvé tartozó épületmaradvány kétséget kizáróan római kori. Ezt a megállapítást erősíti meg a négyzet alakú kőfelület mellett talált két kerek formájú vastag téglá, továbbá az alapfalakat borító kötőmelék közti különböző méretű római téglák és néhány olyan téglavörös és fekete festékekkel borított freskótöredék, amelyeket a szentély keleti záródása felé nyúló falalapmaradványnak abban a részében találtunk, amelyik behúzódik a zárófal alá.

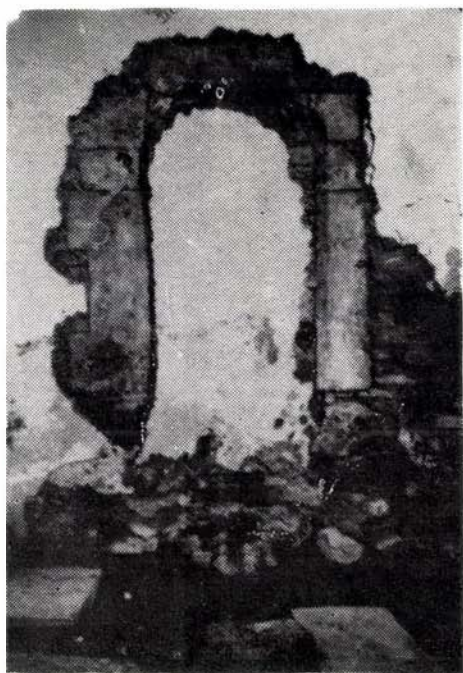
A szentély északi falán végzett kutatáskor a papi szék háta mögötti felületen feltárult a templom hajdani sekrestyéjébe nyíló ajtó kökeretének részben sérült, részben hiányos maradványa (2. kép). A kökeret közéneke felső részét római téglákkal, alsó részét hasított kövekkel falazták be. A berakott kövek közt egy múlt század végi tintásüvegecskét találtunk, benne két összecsavart kis papírgöngyöleggel, amelyek közül az egyiknek az írását az üvegebe hatoló nedvesség miatt csak töredékesen lehetett kibetűzni. Mindkettőt Nagy Ferenc helybeli tanító írta, és a templom 1899—1900. évi javítására vonatkoznak.³ Az épebben maradt emlékeztetőül szolgáló írás 1899. szeptember 1-ét tünteti fel a javítás dátumának, a szöveg alatti keltezés viszont 1900. április 27-et jelöl. Tehát ez utóbbi dátum körül — úgy látszik — a javítási munkálatok még

2. kép. A sekrestyeajtó kökerete a szentély É-i falában

folyamatban voltak. A szentély északi falának ekkori javítását talán az ajtókeretnek és régebbi befalazásának 1899-re történt megcsúsztatása tette szükségessé (a csúsztatás a javítás után is folytatódott), s Nagy Ferenc ezt a helyet találta legalkalmasabbnak arra, hogy az emlékeztetőül szánt feljegyzéseit tartalmazó tintásüveget — mielőtt a falfelületet ismét levakolták — a kövek közé elhelyezze.

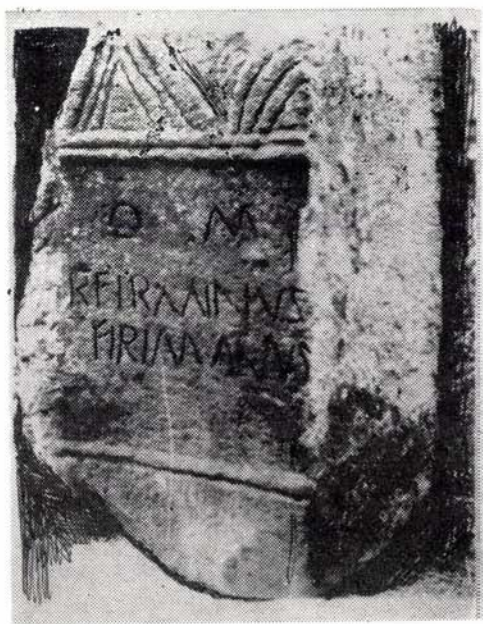
A hajó déli falfelületén végzett kutatás ismét római emlékeket tárt fel. A diadalív déli szárának az alapozás fölötti kiindulásánál, ÉNy-i sarkánál a vakolat lebontása után egy 60 cm magas, 40 cm széles, 30 cm vastag szabályosan faragott kőhasáb tűnt elő. A diadalív bal fele vízszont — a szár indításánál — hasított kövekből volt építve. A két szerkezeti rész közében maradt, mintegy 8 cm-es hézagot élére állított lapos kövekkel tömték be. Ezeket kibontva, tapintás nyomán úgy tűnt, hogy a befelé fordított felületen vésett írásorok vannak. A kibontott nyílásba bevilágítva az írásnak halvány körvonalai is látszottak. Ez a felfedezés mindenképpen szükségessé tette a kőhasáb írott felületének láthatóvá, olvashatóvá tételét. Megmozdítása esetén azonban tartani lehetett attól, hogy a diadalív szára — laza szerkezete miatt — megbomlik és leomlik. Az építést vezető mester szakértelme azonban — szilárd alátámasztással, fokozatos, ideiglenes aláépítéssel — lehetővé tette nemcsak a kő megfordítását, hanem lefényképezése és az írás elolvasása végett ideiglenes kivételét is. (A kőtömböt, megvizsgálása után, az írásos felével kifelé fordítva, eredeti helyére visszaépítették.)

A kőhasáb (3. kép) felső párkányát középen csücsívbe futó, szélén félkörívesen domborított díszítőelemmel képezték ki. A kő bal oldali széléről mintegy 9 cm szélességű darab letörött. A feliratos mezőt alul és felül plasztikus vonalsávok keretezik. Az aránylag jó megtartású betűk magassága 5 cm. Szövege:

3. kép. A diadalív talpába beépített római kori feliratos kő
