GYÖNGYÖSSY JÁNOS

AZ ÁRKOSI UNITÁRIUS TEMPLOMVÁR

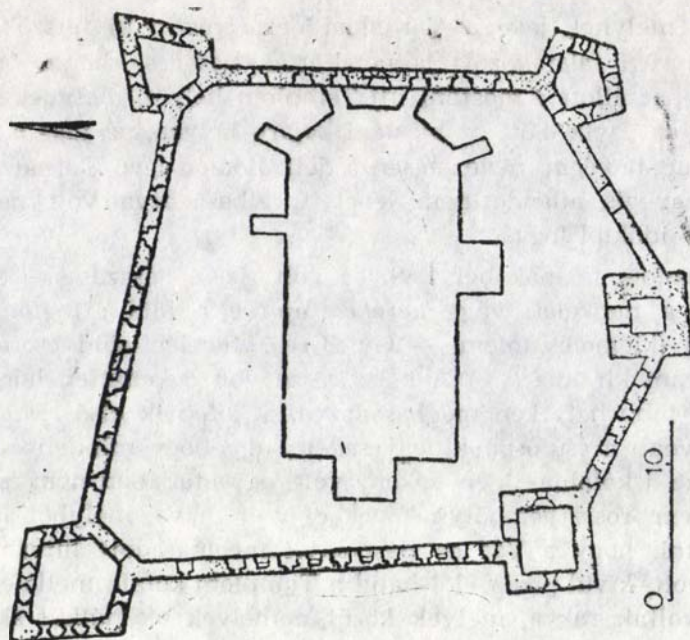
1. ábra. A templomkastély alaprajza.

A keletelt templomot ötszög alaprajzú vár övezi. Ennek déli szögletén a középkori eredetű, de jelentős mértékben átépített harangtorony áll. A torony és a délkeleti sarokbástya közti felszakasz lőréses felső része leomlott vagy lebontották, peremét ma betonlap fedi. Ezen a szakaszon található a vár mai bejárata, melyet feltehetően a múlt század elején, a harangtorony átépítésekor létesítettek, ugyanis a várkapu eredetileg a harangtorony alatt nyílt. A délkeleti sarokbástya ötszög alaprajzú, homlokfalai 115° -os tompaszöveget zárnak be egymással. Ez az alaprajzi megoldás kissé eltér az olaszbástyaszerű tornyok építésének általános gyakorlatától, ezeknek homlokfalai ugyanis általában 70° – 80° körüli hegyesszögben találkoznak. E rendhagyó alaprajz miatt a délkeleti bástya harangtorony felé néző nyugati szárnyfala a szomszédos falszakasszal 80° -os hegyesszöveget zár be. A három szintre tagolt bástya első és második emeletének oldalfalait megközelítőleg 15×15 cm nyílásméretű lőrések törik át. A földszinti lőréseket utólag elfalazták. Az udvar felől a bástya mindhárom szintjére egy-egy ajtó nyílik. Az emeleteket egymástól elválasztó födémek tartógerendái ma is megvannak.

A keleti falszakasz felső harmadán lőrések sorakoznak, alattuk pedig az egykori védőfolyosó tartógerendáinak helye látható. A falhossz közepe

Az északkeleti sarkon áll a vár legmagasabb, négyszintes olaszbástyája. A földszinten és az első emeleten a négy fő irányba tágas, boltíves lőrések nyílnak, melyek nehezebb tüzfegyverek (szakálasok, kisebb ágyúk) számára készültek. A második emelet lőrései jóval kisebb mére-

Az északnyugati sarkon áll a vár legtágasabb olaszbástyája, melynek belterülete a földszinten közel 20 négyzetméter. A három szintre tagolt bástya földszinti boltíves lőréseit elfalazták. Első és második emeletének oldalfalait hasonló boltíves rések törik át. Az emeletek mindenikére az udvar felől külön ajtó nyílik, a legfelsőnek ajtaja mellett egy ablak is látható.

A délnyugati bástya az előbbiektől eltérően nem öt, hanem négy szögre épült. Egyetlen lőrése a nyugati oldalon nyílik, és kőből faragott kerete van. Egy alapos falkutatás talán fényt deríthetne arra, hogy e kőkeret lőrésnek készült-e, vagy a régi, románkori templom egyik nyílászkerete volt, mely most másodlagos beépítésben látható. A két szintre tagolt bástya földszinti helyiségébe az udvarról nyílik ajtó, emeleti bejáratához fából ácsolt lépcső vezet. E csekély védelmi jelentőséggel bíró bástya sok tekintetben elüt az előbbiektől, s így feltételezhető, hogy vagy későbbi építkezés eredménye, vagy egy gyökeres átépítés után nyerte mai formáját.

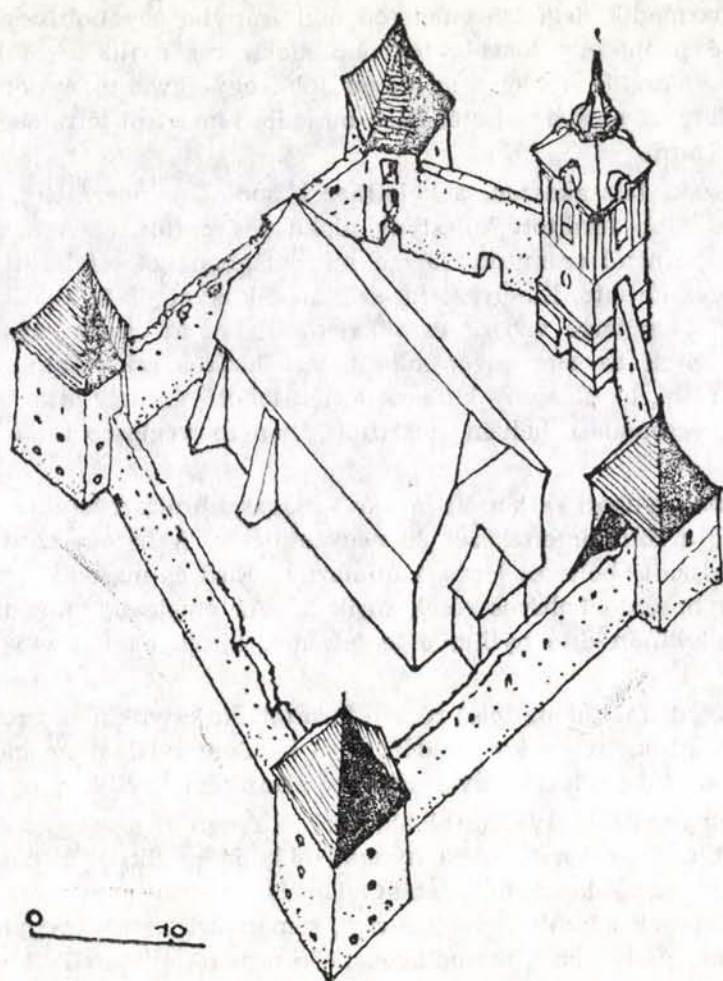
2. ábra. Az árkosi unitárius templomkastély.

(A rajzokat a szerző készítette — saját felmérései alapján.)
