Kovács Gábor<sup>1</sup>

## FORGÓSZÁRNYZAJ VIZSGÁLATA REPÜLÉS KÖZBEN<sup>2</sup>

### IN-FLIGHT ROTOR NOISE INVESTIGATION

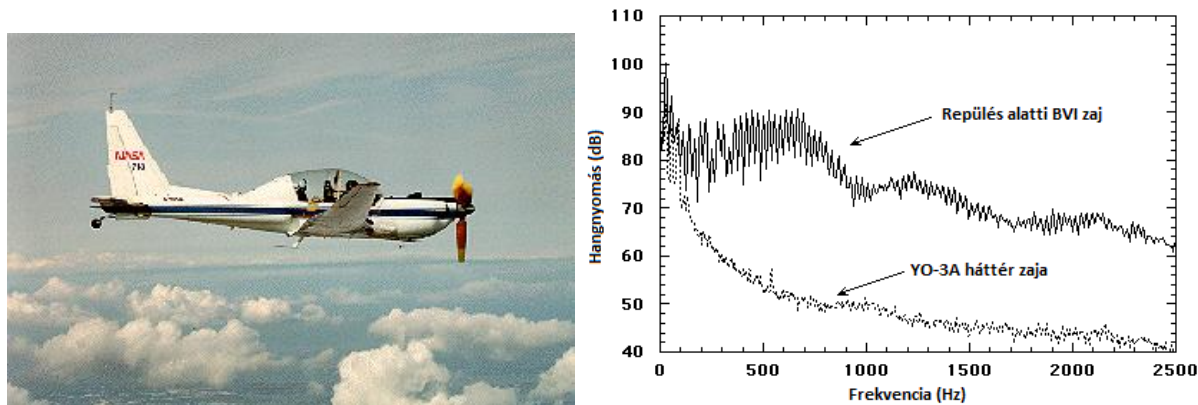
így a zaj- és infravörös kibocsátás is mérséklődött. E módosításokkal a repülőgép zaja alig haladta meg a környezetit, így ideálisnak bizonyult a NASA kutatásaihoz (2–3. ábra) [5]. Ismeretes, ha két hangintenzitás szint között 10 dB-nél nagyobb a különbség, akkor az erősebb hang mintegy elnyomja a gyengébbet, azaz megjelenik az elfedés jelensége [1].

2-3. ábrák YO-3A és zajkibocsátása<sup>56</sup>

A YO-3A (Quiet Star) eredetileg a svájci SGS-2-32 vitorlázógép alapjaira épült. Az 1960-as évekre a Lockheed egy ultra halk repülőgépet álmodott meg a Dél-vietnámi térség fölé, ahol az megfigyeléseket végzett volna. Az X-26B és QT-2 (Quiet Trust) típusok mellett 1968-ra megépített 14 darab YO-3A-t. Az "Y" a prototípus modelleket jelölte, de ez megmaradt végig a repülőgép üzemeltetése során. Az "O" observation, azaz megfigyelőt jelentett. 210 LE Continental V-6 motorja már gyárilag zajsökkentett működésre készült. Ezért a meghajtás fogaskerekek helyett szíjakkal történt, maximum 800 fordulat/min fordulatszámmal. Rétegelt lemezből készült légsavarrjának hat lapátja szélesebbek volt az akkor szokásosnál. Később ezt, háromlapátos légsavarra cserélték. A kipufogógázokat a törzs oldalán vezették el eloszlatva,

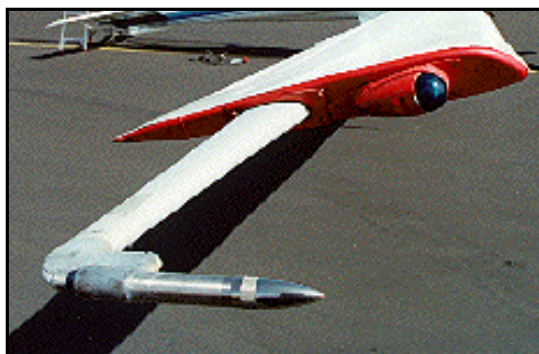
A NASA és a US Army<sup>7</sup> a kutatások érdekében mikrofonokat és adatgyűjtő rendszereket helyezt el a szárnyvégekre és a farokrésze. A 0,5 inch (1,27cm) átmérőjű mikrofonok egy lövedék formájú házban kaptak helyet, melyek porózusak voltak, hogy az akusztikai hullámokat átengedjék. Merev tartókon tűnnyúltak a repülőgép szárnyfeszítávján (4. ábra), illetve a függőleges vezérsíkon, hogy a sárkányon keletkező örvények ne eredményezzenek mérési hibákat. [6]

4. ábra Mikrofon elhelyezkedése a szárnyvégeken<sup>8</sup>

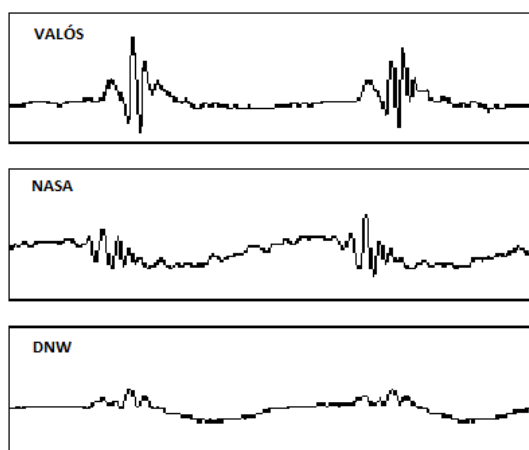
A második teszt a Messerschmitt-Bölkow-Blohm Bo 105 típusú helikopteren történt. Ezt a típust számtalanszor vizsgálták már akusztikailag és aerodinamikailag is. Korábban Európában is vizsgálat alá vetették a DNW<sup>9</sup> szélcsatornában, majd a NASA Ames-i központjában. A DNW teszteket egy a valóditól 60%-kal kisebb méretű forgószárnyal végezték. Sajnálatos módon, a két szélcsatorna, és a valós repülési mérések is más eredményeket mutattak (5. ábra). Az indoklás szerint a trimmelés mikéntje, és a forgószárny forgatását biztosító mechanizmus geometriája és zaja miatt lehetett ez az eltérés, de a más alakú szélcsatorna falat is valószínűsítették lehetséges okként [8].

5. ábra A tesztek összehasonlítása<sup>10</sup>

helyezkedett el, így tökéletes BVI zaj lefedettség adódott. A NASA szélcsatornájában egy valós méretű forgószárnyat építettek, az e célra kifejlesztett meghajtási rendszerrel (RTA-ra<sup>11</sup>). A mikrofonok típusa és elhelyezése mind a három tesztnél azonos volt (0,5 inches, működési tartomány 5Hz–20kHz) [8].

A 5–6. ábrán látható a mérések eredménye. A grafikonok a forgószárny előrehaladó félfordulatát szemléltetik, mely két lapátot érint. Jól megfigyelhetők a nagy amplitúdójú kiugrások, melyek a BVI zajok. Erősödést figyelhetünk meg, a lapátok beállítási szögének állításakor is. Megállapítható, hogy ennek növelésével nő az amplitúdó, vagyis nő a BVI zajok erőssége [8].

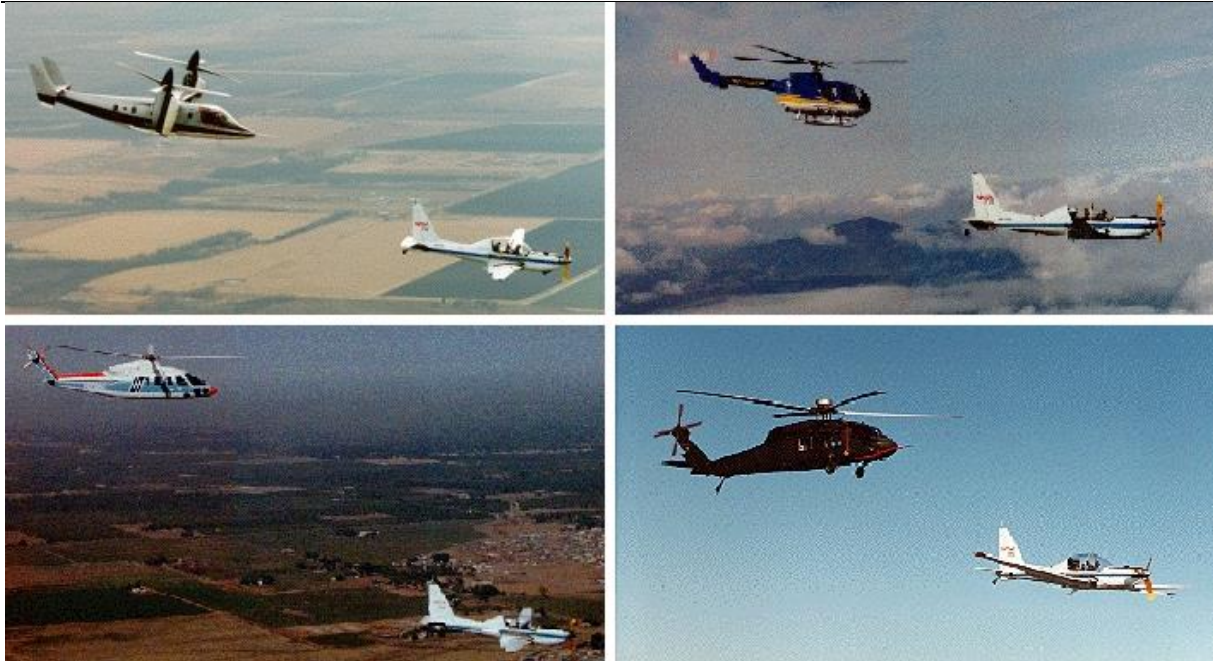
7. ábra A tesztprogram mérési anyagai<sup>16</sup>
