## A SZABADKAI RAICHL-PALOTA FELÚJÍTÁSA

### A zárterkélyek felújítása

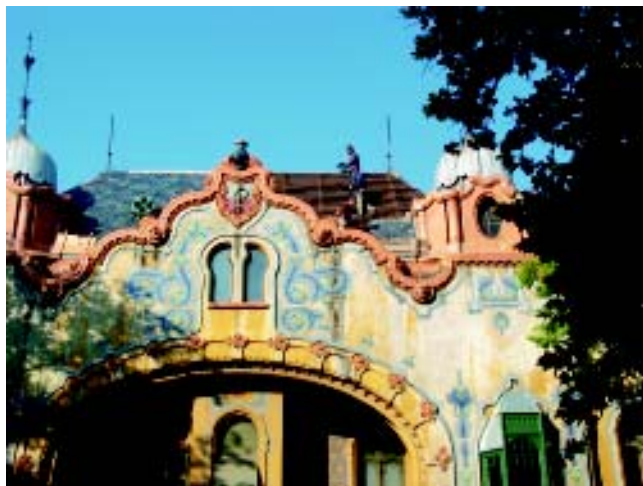
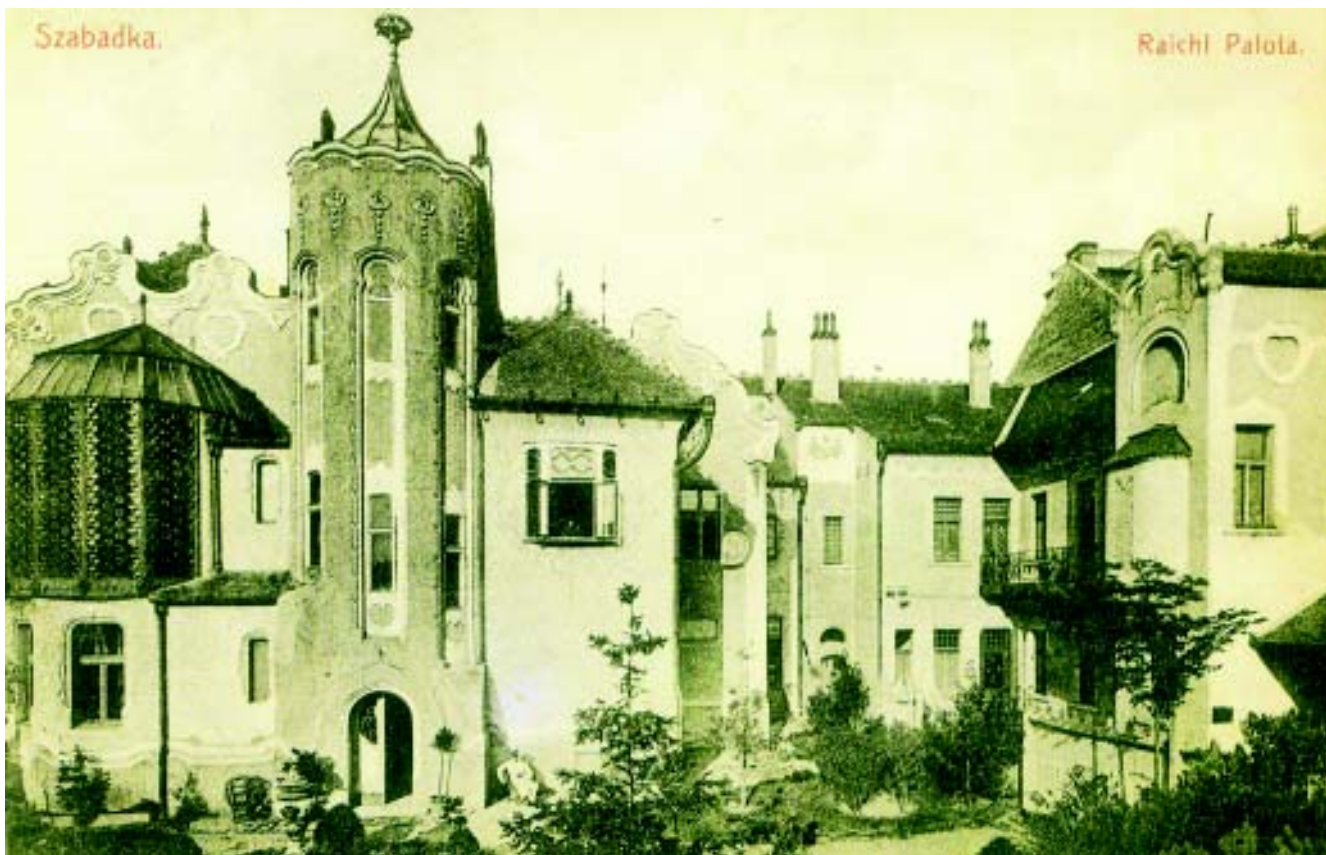
Időközben a csapadékban gazdag tél komoly beázásokat okozott. A bizottság megállapította, hogy a tetőfedés felújítása halaszthatatlan, ha az épület állagának további romlását meg akarják állítani. Az 5 millió dináros költséget a város vállalta. A felújítás nem jelentett egyszerű feladatot, hiszen egy 27 tetősíkból álló, rendkívül összetett szerkezetről van szó. A látható, mintás felületek kétféle színű mázas Zsolnay-cseréppel, a nem látszó tetők közönséges hódfarkú cseréppel voltak borítva. A gerinceket három fajta díszes és színes Zsolnay-kerámia kúpcserép fedte, az utcai oldalon szellőzőnyílásokat rejtő cikornyás rozetták is voltak – mind igen siralmas állapotban. Oxidálódott és sok helyen lepattogzott a máz, a cserepek könnyen törtek, felületük megszurkült. Először a szabadkai Anyag- és Szerkezetvizsgáló Intézet laboratóriumában megvizsgáltattuk a száz éves cserepek és díszítőelemek vízfellevő és ütésálló képességét. Kétségtelenül vált, hogy mindet újakra kell cserélni. Megállapodás született a Zsolnay-gyárral, ahol a megrendelt elemek mintadarabjai alap-

ján elkezdődött a gyártás. Minden elemet újonnan kellett modellezni az égetésnél történő zsugorodást figyelembe véve. A máz színeinek meghatározása is összetett folyamat volt, hiszen az idők folyamán a régi elemek is különféleképpen színeződtek el. A héjaláson kívül a fedélszék korhadt elemeit és a lécezést is kicserélték. A tető felújítása 2004-ben fejeződött be.
