HELY, TÖRTÉNET

*A kőszegi
Festetics-Chernel-palota felújítása*

Szerző: ZÖLDI ANNA | Építész: GUTOWSKI ROBERT
Fotó: BUJNOVSZKY TAMÁS

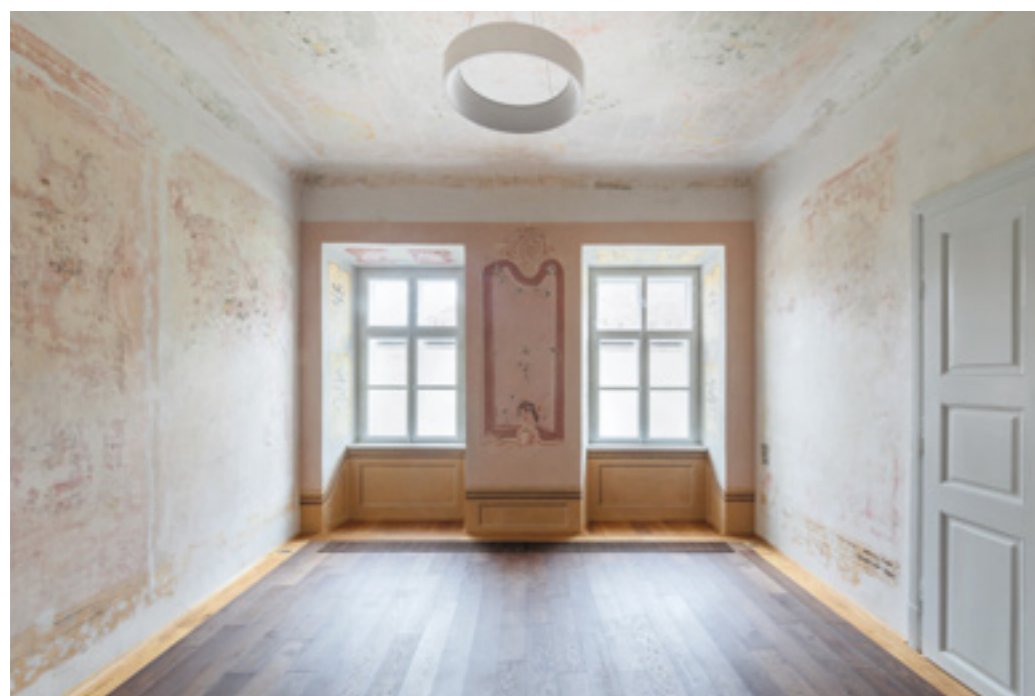
< A nagyszalontól balra eső sarokszoba eredetileg női szalon volt; barokk festése az 1766-os nagy átépítés korából való.

Mivel a 19-20. században az egykori női szalon, nagyszalon és férfiszalon teremsora tapétázva volt, az előkerült barokk falfestés a helyreállítás nagy meglepetésének számít.

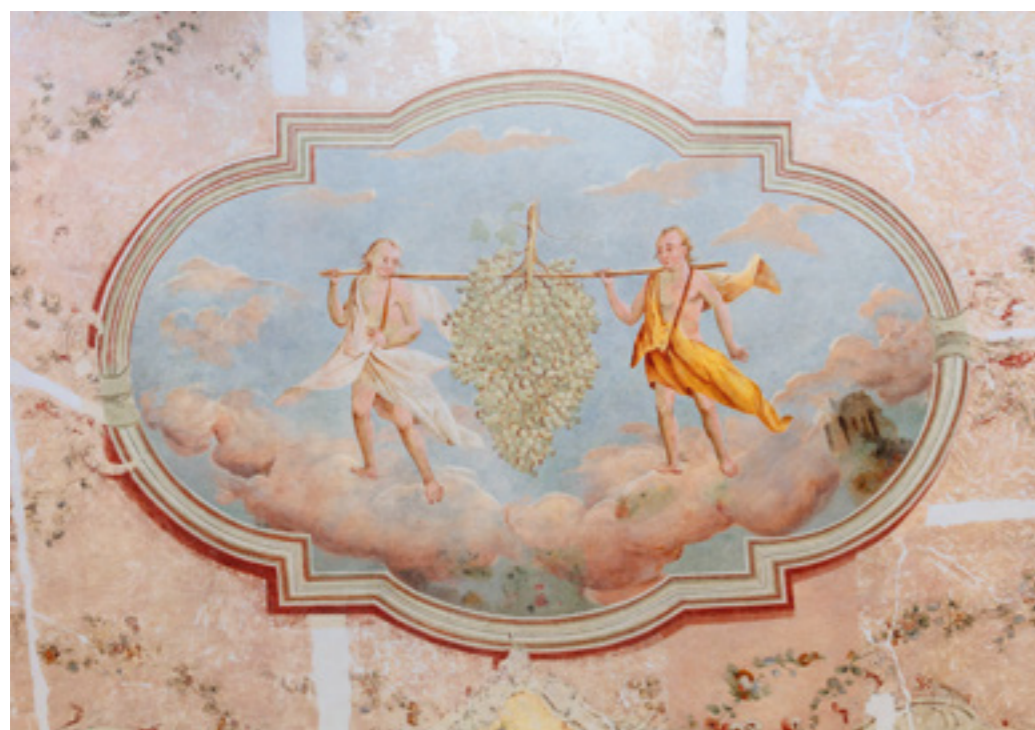
< Az utcáfronti traktus középső helysége, az úgynevezett nagyszalon mennyezetén helyreállított barokk festés.

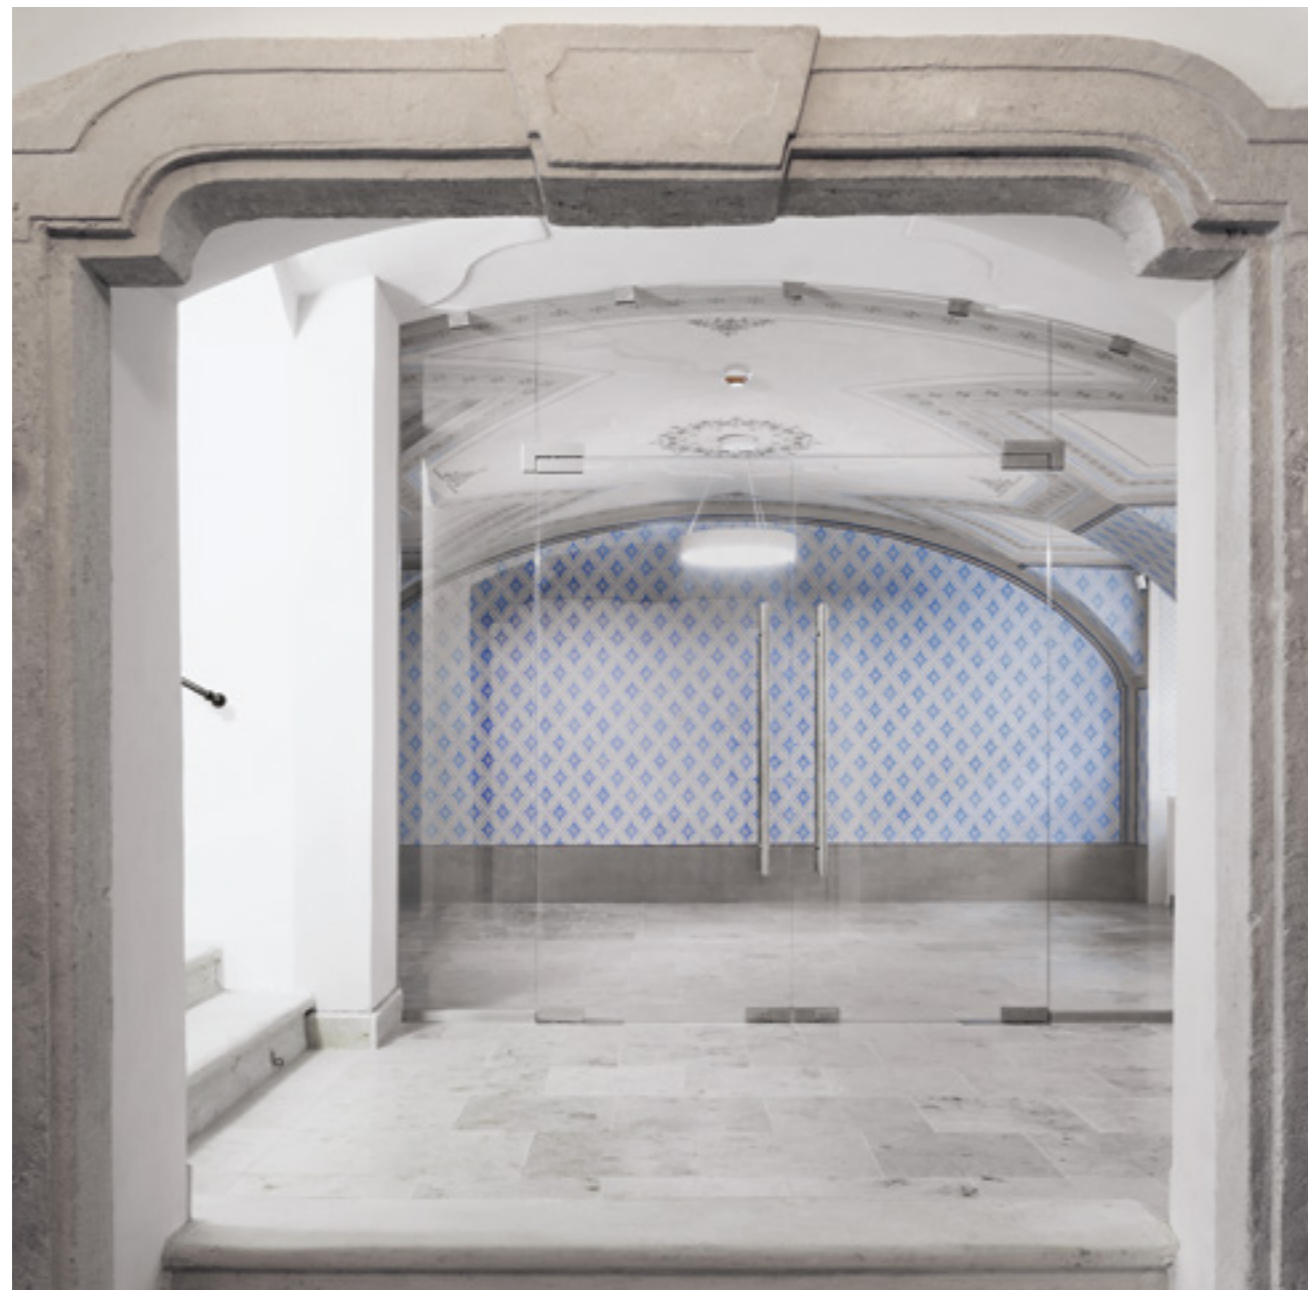
A 19-20. században épült válaszfalak kibontásával alakították ki a recepciót, melynek üvegfallal látni engedni a festett falakat.

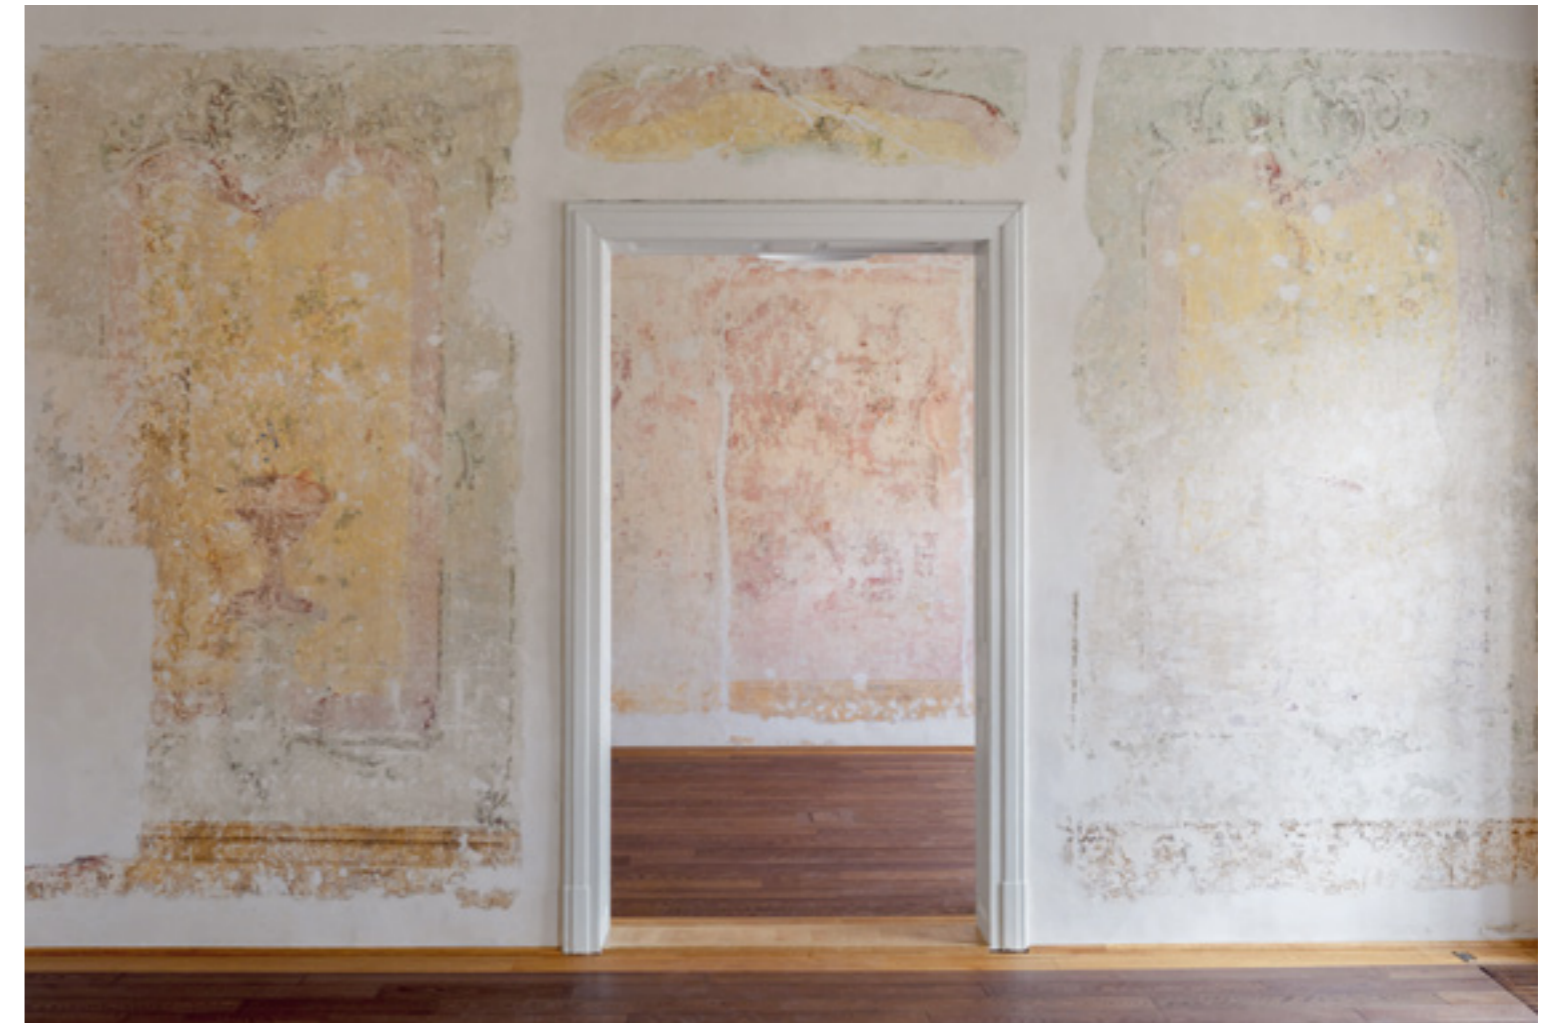
Az emeleti helyiség sor falfestését nagyrészt csak konzerválták, teljes restaurálására egyelőre nem volt elég anyagi forrás.

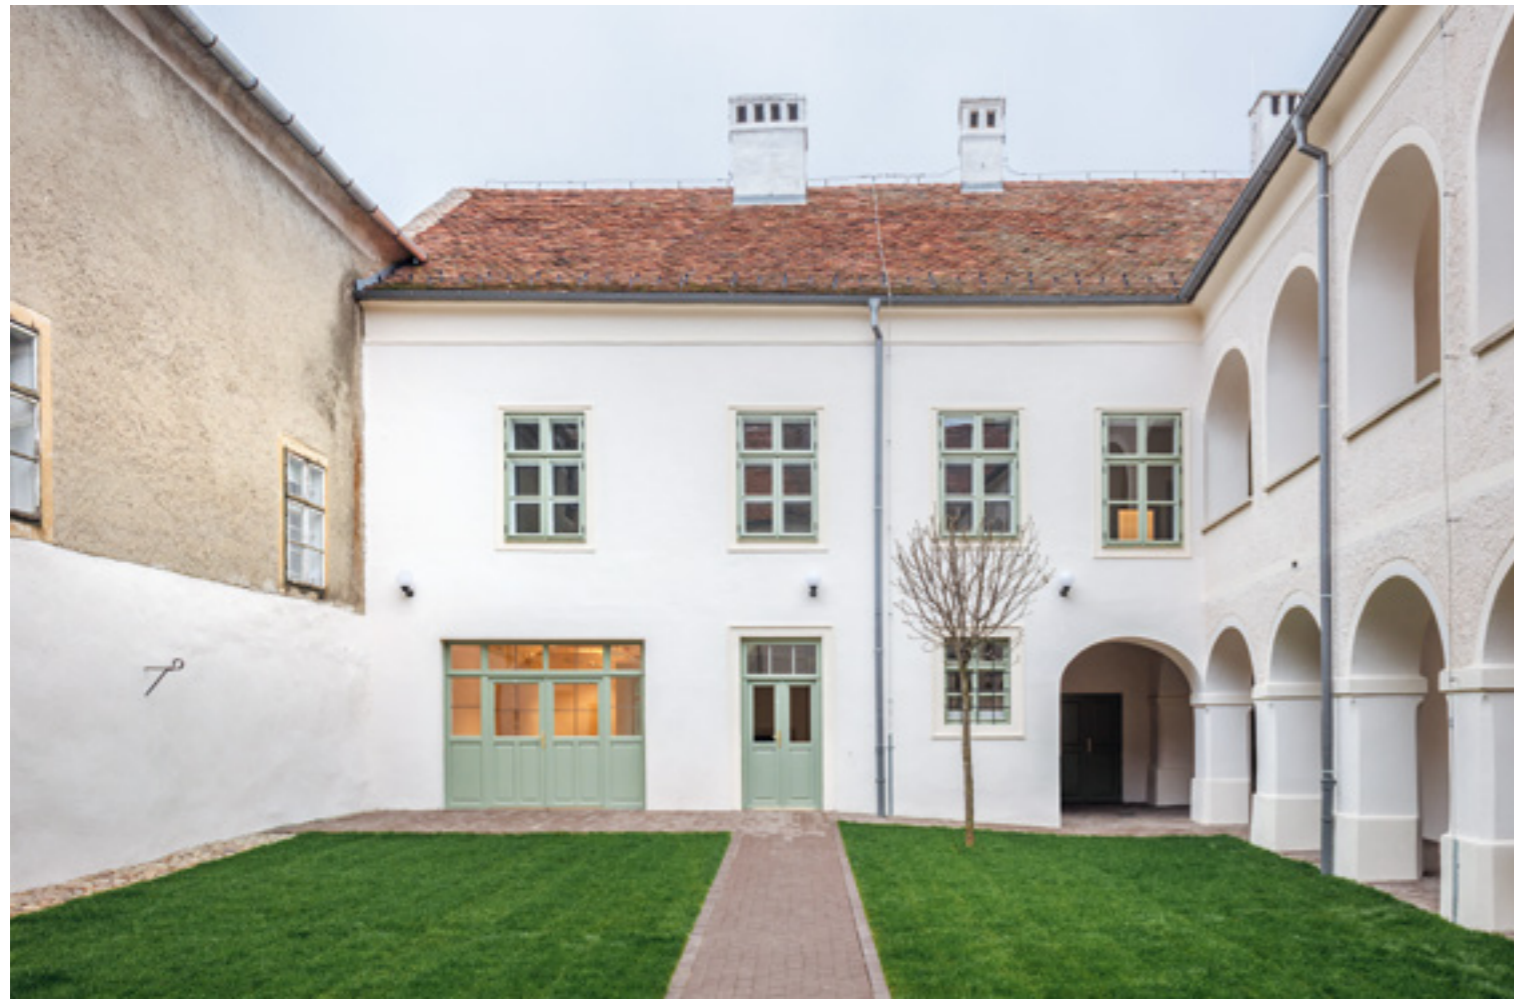
« Az udvari homlokzat előtt húzódó árkádíves folyosó szintén a barokk átépítés idején készült. Az udvarból megközelíthető kocsiszín a 19. század második felében épült.
