A vár helyreállítása

Hollókó helye a világ műemlékvédelmében

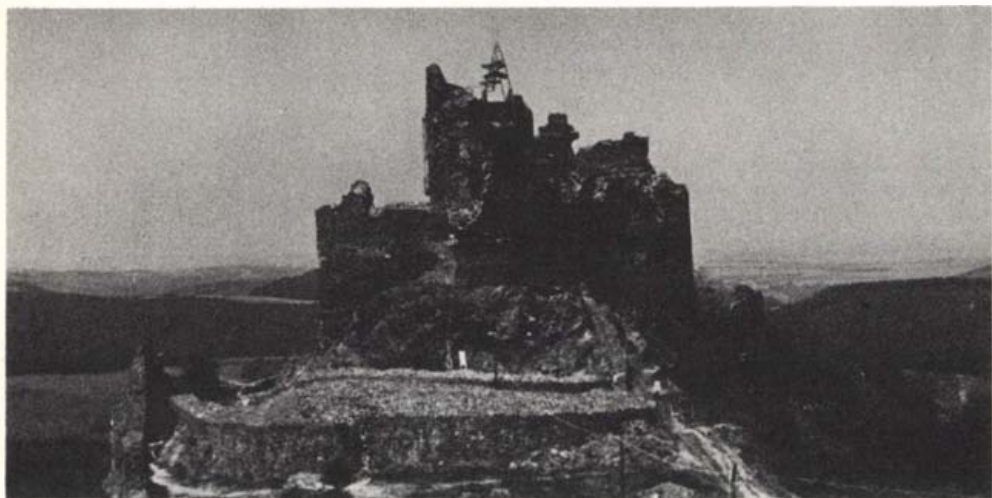
A Hollókői vár (Kovács Gergely felvételei)

A belső tornyos, szabálytalan alaprajzú vár magja a szabályos ötszögű, négyszintes öregtorony, amely a XIII. században épülhetett, amit akkor csak palánk vehetett körül. A XIV. században az alsó várudvart övező, a tornyot legkönnyebben megközelíthető pontján védő vastag várfalat, az elfalazásban megmaradt farkasvermet és egyszerű kapuvédművet, az észak felé nyúló alsó falszorost, a felső vár két szintjét építették meg. Az alsó udvar és felső vár közti nagy szintkülönbséget felfeljáróval hidalhatták át.
