Egy elveszett középkori templom
Veszprémben

PÁTKAI ÁDÁM SÁNDOR

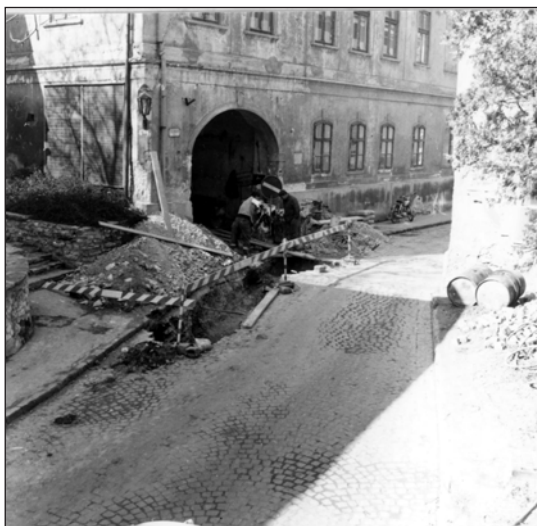
A Simoga-ház kapualjának bejárata a sírok előkerülésekor. Forrás: LDM Régészeti Adattár 18340/83

Az eddigi egyetlen konkrét támpontunk a Simoga-ház kapualjában 1981-ben feltárt középkori sírok lehetnek, melyeket egy templom körüli temető sírjaiként értékelhetünk. A sírok 120–150 cm mélyen feküdtek, s a feltáró a prépostsághoz köti e temetkezéseket megjegyezve, hogy a templom valószínű ettől a területtől északra található, a

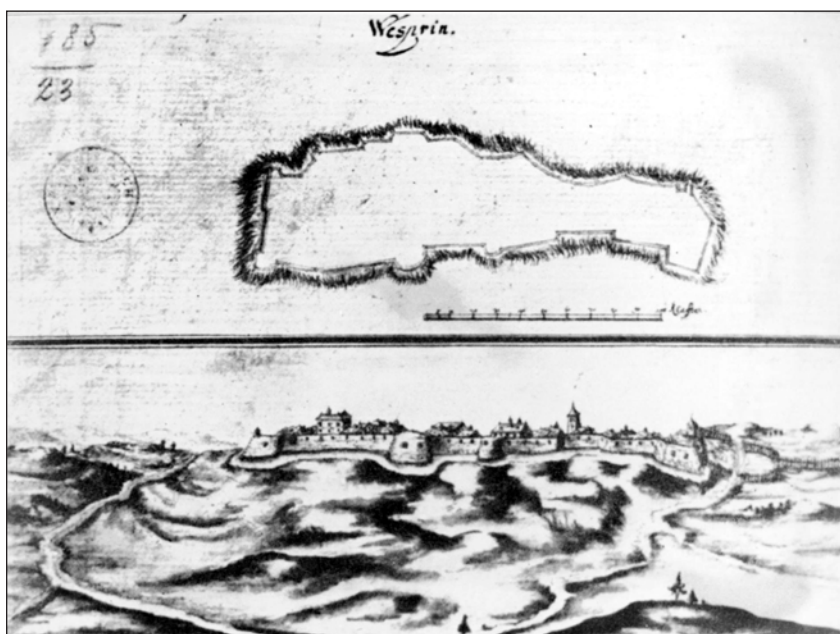
A veszprémi vár alaprajza és látképe nyugat felől. Tusrajz 1667-ből. Karlsruhe

Éppen ott, ahol nem követhető egyértelműen a várfal csatlakozása. Az Agg-papok házának hátsó (nyugati) fala a középkori várfalra épült, mely csak egy nagy töréssel, ugrással köthető a Törvényszék udvarára rekonstruálható várfallal. Ez a törés az 1667-re keltezhető Karlsruhe-i gyűjteményben található alaprajzon²⁷ is látható, sőt ugyanennek a tervrajznak a látképe ide rajzol egy csúcsos tornyú épületet (templomtornyó?) is.

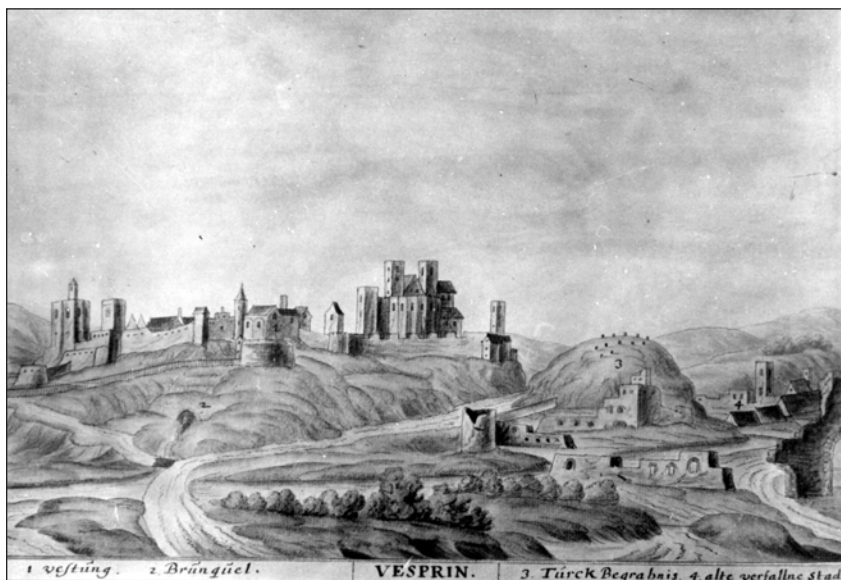
*Veszprém vára kelet felől. 1662, Wien Hofbibliothek térképgyűjteménye.
Forrás: LDM Műemléki Adattár 8653 ltsz.*

Az 1662-es és 1683-as metszeteket külön csoportba sorolja, melyek szerinte más jelleggel mutatják a várat, mint a többi ismert ábrázolás, megjegyezve, hogy a korábbi (1662-es kép) feltehetően helyszíni bejárás, helyszínismeret után készülhetett. A legfontosabb azonban ezután jön, amikor azt mondja „mindkét várnézet a Vigyázótornyot széles, nyolcszögletes toronytestbe burkolva ábrázolja...”³⁵

Véleményem szerint, ha a kép rajzi megoldását tekintjük, e sokszögletes épület ugyanúgy került ábrázolásra, mint a székesegyház gótikus szentélye. Hozzátevé, hogy ez az épület is keletről van ábrázolva, támpillérek között látható nyílásokat ábrázol, tető nélkül, egy kisméretű toronnyal a közepén. Ezek alapján esetleg a vár szélén, a vigyázótorony mellett, attól északkeletre kellene keresnünk egy gótikus templomot a külső vár délnyugati, relatíve széles sarkában, a nagykapu mögött? Így meg kell a jövőben vizsgálni annak lehetőségét, hogy a Simoga-ház kapualjában feltárt síroknak nem az északi, hanem a déli oldalán lehetett a templom? A kérdés valószínű továbbra is megválaszolatlan marad, egészen addig, amíg bármely területen egyértelmű építészeti maradványa nem kerül elő a templomnak. Viszont megjegyzem, a nagykapu közvetlen közelében álló templom indokolná, hogy miért nevezik el a várat éppen erről a templomról, hiszen jellegzetessége lehetett volna.

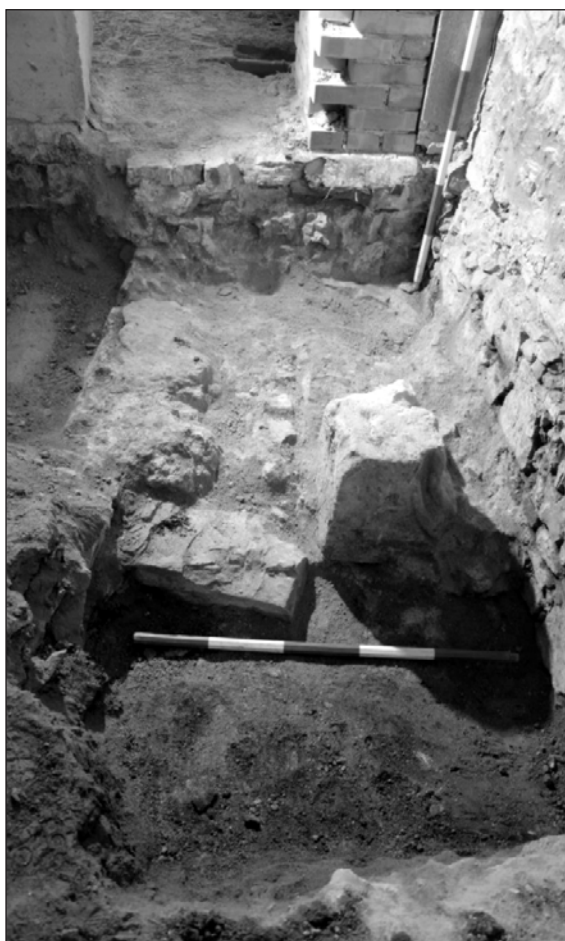
Kora újkori épület maradványa in situ XIII. századi faragvánnyal a piarista rendház épületében.

Sajátos története van a Piarista rendház épületének is. A rend a városba érkezése után (XVIII. század) több helyen lakott, a telkeket több magánszemélytől kellett összevásárolni, így a végleges, mai állapot csak jó 130 évvel később fejeződhetett be.⁴⁹ Ennek jelentősége azért van, mert 2020-ban a piarista rendház területén a templomhoz közel építkezés során egy, a barokk kolostorépületet megelőző téglából és kőből épített épületet (?) sikerült megfigyelnünk, melynek egyik sarokköve egy XIII. századi faragvány volt, melynek darabjait Tóth Sándor közölte korábban.⁵⁰

Ő ez alapján feltételezett egy XIII. századi építőtűhelyt Veszprémben. A többi darabját e nyílásnak a székesegyházhoz szokás kötni, de mivel a külső vár területén is előkerült egy ilyen darab, nem vethetjük el a kisrépostsághoz való kötését sem e faragványnak.
