MAGYAR ÁSATÁS EGY KÖZÉP-ITÁLIAI CSÁSZÁRKORI VILLÁBAN

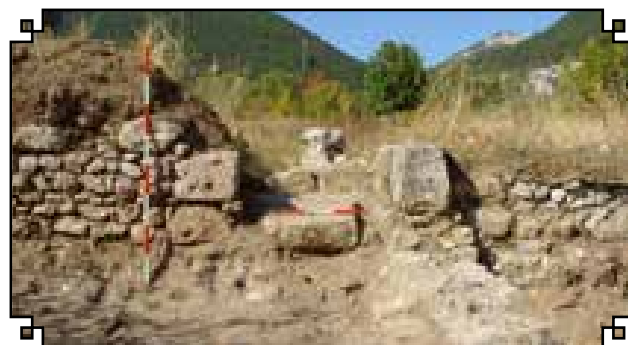
Kőből épült fal az első periódusból

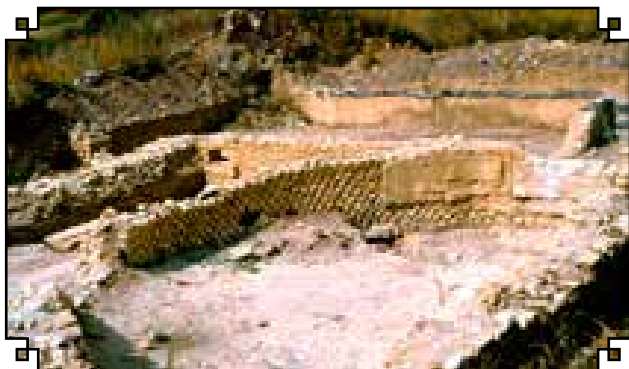
Apszis (opus reticulatum technikával) és környéke az első villaperiódusból

építészeti eleme egy kelet felé néző exedra [félkör alaprajzú, többnyire negyedgömb kupolával fedett bővítmény – a szerk.] volt, amelyet a következő periódusban le is zártak. Az exedrától délre fürdőhöz tartozó helyiségek sorakoztak. Mind az exedra, mind az apszisos helyiség olyan méretű, amelyhez más, kiszolgáló épületrészeknek kellett volna tartoznia; ilyenek azonban nem kerültek elő. Ez azt jelenti, hogy itt az építkezést nem fejezték be, valószínűleg földrengés miatt szakadt félbe.

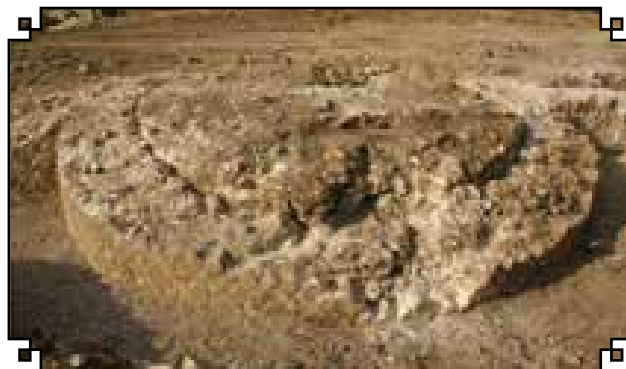
Apszis

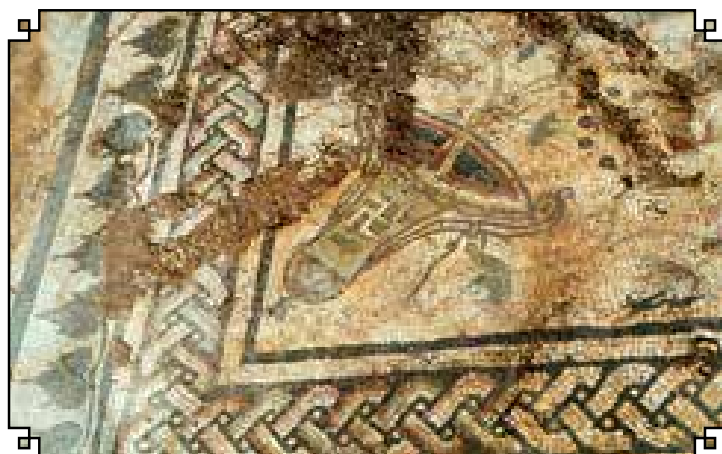
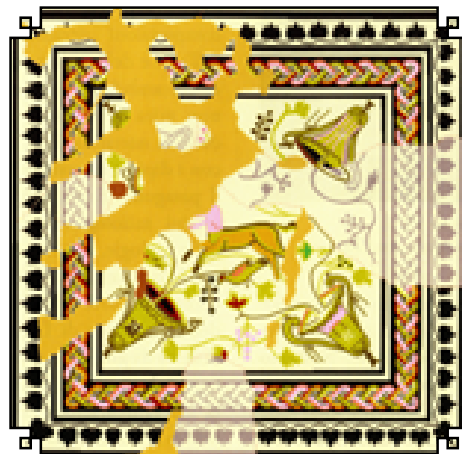
Mozaikpadló emblémája a lakóudvar keleti helyiségsorából

Bár a korai villát is igényes kivitelűre tervezték, az épületegyüttes mégis a II. periódusban nyerte el luxusjellegét. Az északi szárny 13 helyiségében volt mozaikpadló; közülük a legigényesebb kivitelű az V. helyiségben volt, amely a Dionüszosz-kultusz ikonográfiai elemeit sorakoztatta fel; emblémájában egy kentaurral. Az egész ásatási területen fellelhető kék, üvegpaszta mozaik kockák nagy száma arra enged következtetni, hogy többségük falmozaikhoz tartozhatott. Kék üvegpaszta tömböket az északi udvar déli részén is találtunk; ezekből vághatták helyben a mozaikkockákat.

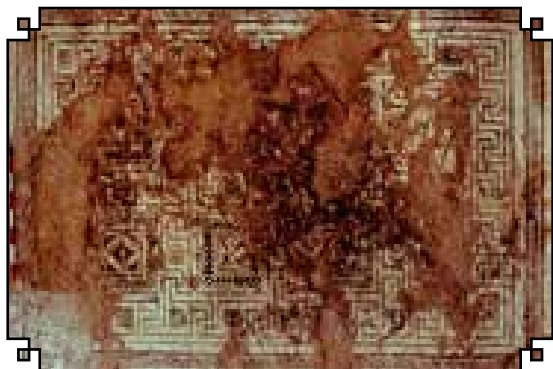
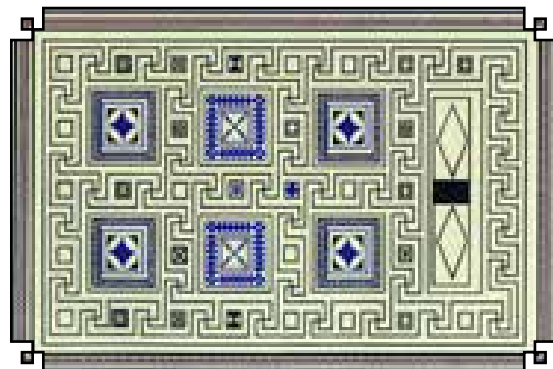
A II. helyiség geometrikus mozaikja és annak rekonstrukciós rajza

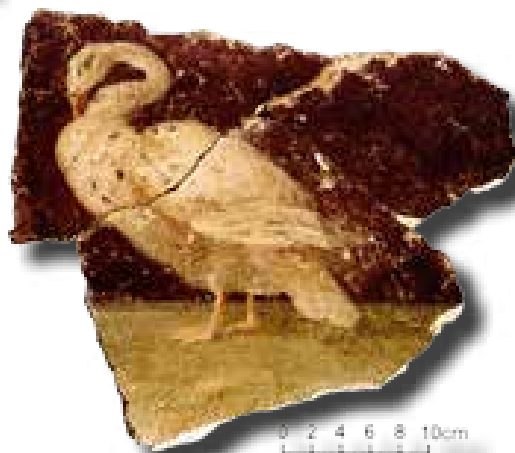
Hattyút ábrázoló freskótöredék a lakó udvar keleti helységről

A villa lakórészén és a középső udvar körüli helyiségekben sok helyen találtunk falfestménytöredékeket. Eredeti helyzetben általában csak a legkésőbbi periódusok falfestményei maradtak meg. Ezek közé tartozik az egyik helyiség elfalazott bejáratánál talált, hattyút ábrázoló részlet is. A min-tás falfestmények legnagyobb része az épületen kívüli törmeléklerak-tan került elő. Ebbe a II. és III. építési periódus különböző technikával készített falfestményeit hordták ki. Egy részük geometrikus mintájú, esetleg építészeti elemek stilizált változatait mutatják. A másik csoport florális elemekből, girlandokból, füzérek-ből áll, míg a harmadik csoportba figurális ábrázolású töredékeket sorolhatunk; ezeken állatok vagy istenek láthatók. A falfestmények alapszíne fekete, sárga, kék vagy pompeji vörös.

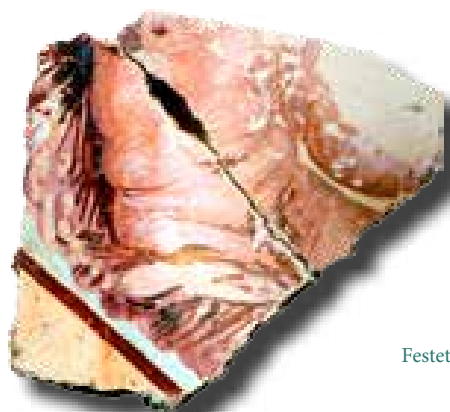
Festett vakolattöredékek

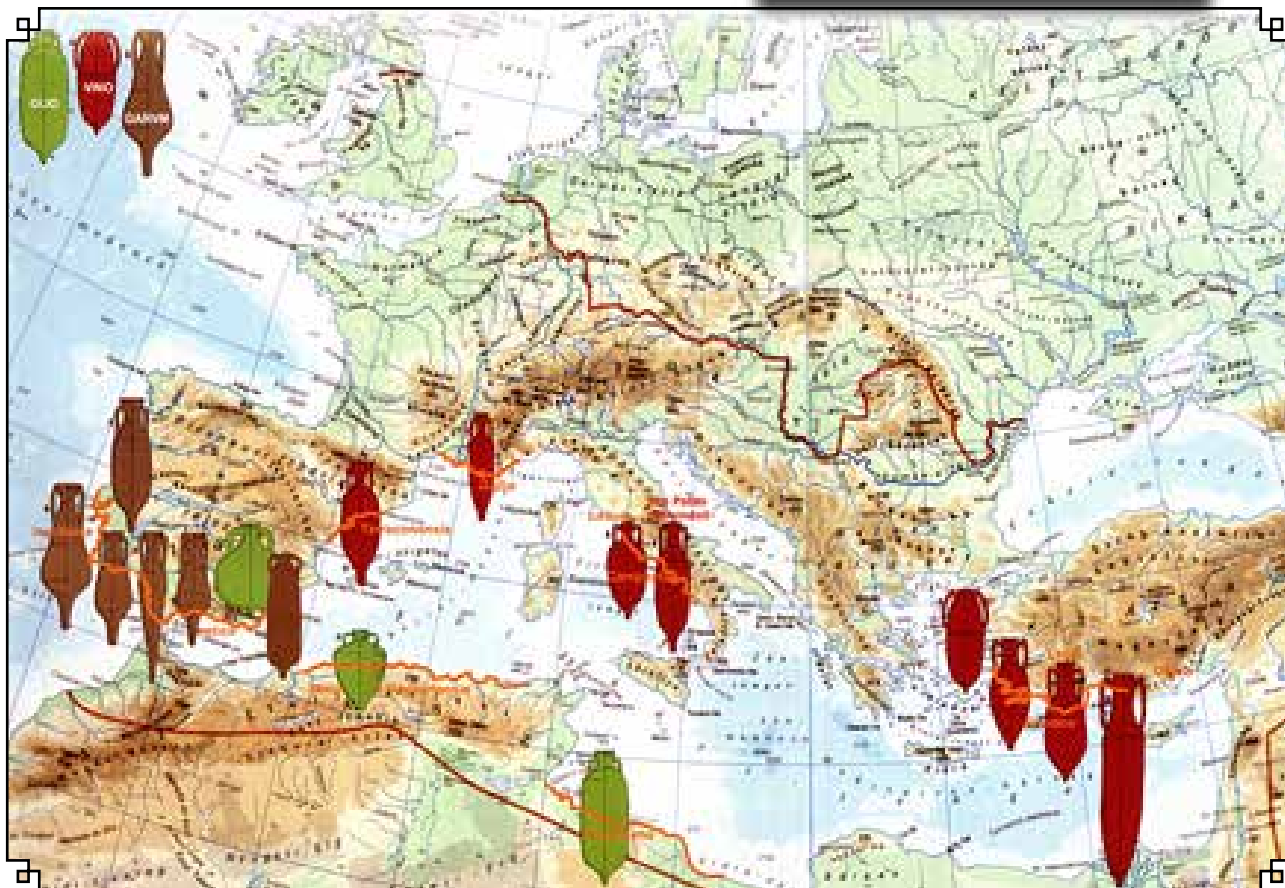
Olaj (zöld), bor (bordó) és garum (barna) legjelentősebb importhelyei a Római Birodalom területén
