## RÉGÉSZETI KUTATÁSOK A KÖZÉPKORI HEDREHELY TERÜLETÉN

(ADATOK HEDREHELY MEZŐVÁROS KÖZÉPKORI TORTÉNETÉHEZ)

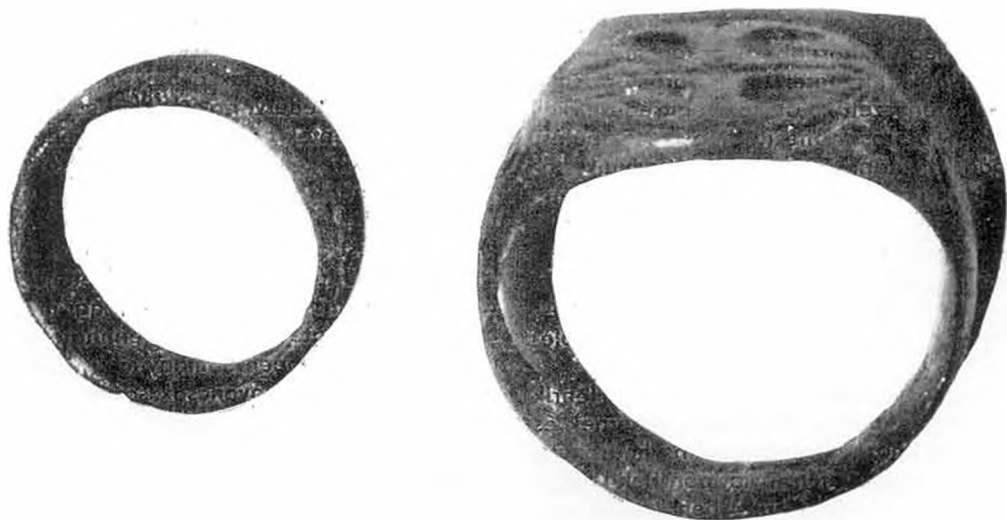
1. Középkori, díszített bronz gyűrűk, oldalnézet (Fotó: Gözsy Gáborné). – 1. Gezierte Bronzenringe aus dem Mittelalter, Seitenansicht (Photo: Frau Erzsébet Gözsy).

A Magyar Nemzeti Múzeum gyűjteményében szerepel „egy arany, címeres pecsétgyűrű”. Két bronzból készült díszes gyűrűt pedig a Rippl-Rónai Múzeum birtokában találunk<sup>14</sup> (1–2. kép).

14. Ltsz. 73.67.1. Az egyik oldalán vonalkázott, zeg-zug díszítés. A bronz gyűrű fején + alakú, osztott mezőben holdalakban végződő, keskeny szárral rendelkező vésett, bemélyített díszítés. Méretek: Átm.: 2,2 cm, V: 0,4 cm. A másik kis lapított, bronz karika. Felül két (az

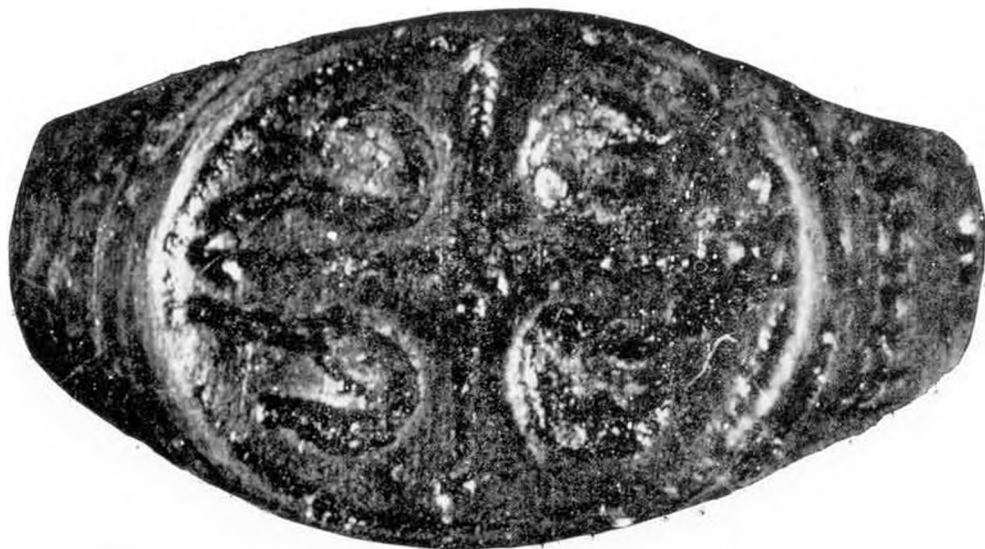
2. A gyűrű fejének díszítése (Fotó: Gözsy Gáborné. – 2. Die Zierde des Ringkopfes (Photo: Frau Erzsébet Gözsy).

- egyik szárral rendelkező) három fejből álló vésett margaréta díszítéssel. Méretek: Átm.: 1,6 cm, V: 0,4 cm.
15. LASZLÓ GY. lektori véleményében megjegyzi, „hogy az »Angyali üdvözet«-et ábrázoló elefántcsontlemez magyar területen ritkaság (pl. máriabesenyői gótikus kegyeszobor), feltehetően a francia művészetből került hozzánk.” A hedrehelyi, úgy tűnik, elveszett. Ezzel kapcsolatban ld. MÓZNER L. (Rippl-Rónai Múzeum Rég. Adattára. 2663. 4–5. p.): „Lehet, hogy éppen a kolostor kútból vették ki azt az elefántcsont faragványt, amelyet a Visita Canonica szerint »egy romban levő régi kútból szedtek ki és amely néhány szent történetét ábrázolja«. Ez lehetett az a kis méretű faragvány, amely később a hencsei Márfy család birtokába jutott és az angyali üdvözetet ábrázolta. Hiába kértem a múzeum számára és így a felszabaduláskor eltűnt a kastélyból. Valami »mügyűjtő« vihetta el.” (A faragványra nézve lásd KORMENDY S. történelmi tanulmányát az OMF levéltárban, valamint az Alispáni jelentést, 1901/56. sz. csomó.)

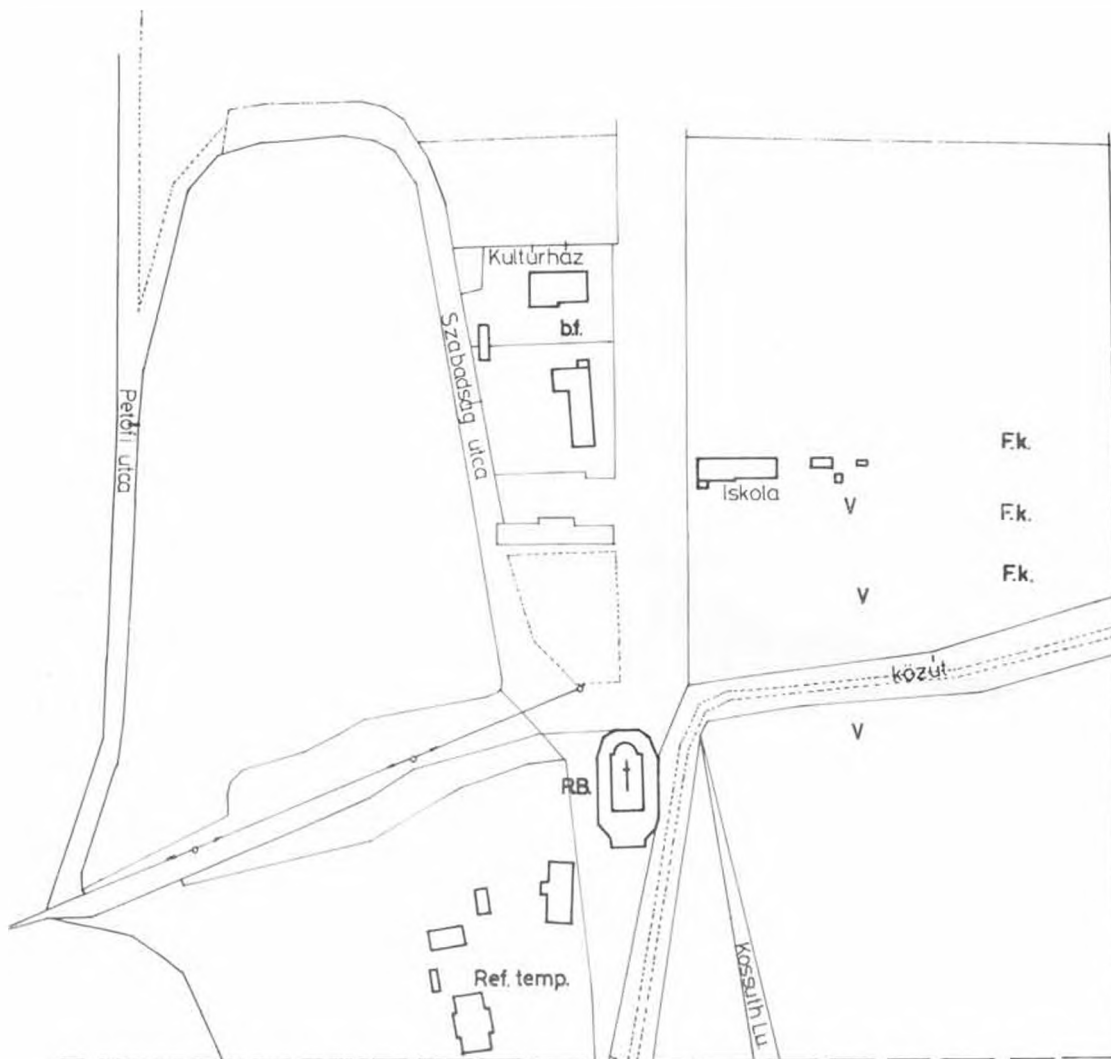
**HEDREHELY**  
**MŰEMLEKEK ÉS RÉGÉSZETI OBJEKTUMOK HELYE**  
**M=1:2 000**

1. A műemlékek és régészeti objektumok helye a községben. – 1. Die Stelle der Kunstdenkmäler und der archäologischen Objekte in der Gemeinde.

A leírásban szereplő kastélyt – a legutóbbi időkig – a ferences kolostor környékén keresték<sup>21</sup> (1. rajz). Egyes vélemények szerint „a ferencesek kolostorától D-re egy téglafal vezetett D-i irányban. A visnyei út építésénél pusztították el az egykori várfal kerek sarokbástyájával együtt”. Néhány évvel ezelőtt – a magas partoldalban – még látszottak alapjai. Mások,

A kultúrház környékén (1. rajz) ugyanis boltíves, két méter széles folyosó, illetőleg folyosórendszerek boltívei kerültek elő. A tőle D-re talált két méter magas, nyolc-tíz méter hosszú „alagút” valószínűleg egy egyszerű földbeásott pincéhez tartozott.<sup>24</sup>

A falmaradványokat az ún. Vártemplom alapfalaival kell azonosítanunk. Itt, a Várdombról Ny felé levezető út baloldalán, a volt református iskola alatt (K-re) levő, ma már elpusztult téglalabotzat maradványait a lakosság Vártemplomnak nevezte (1. rajz).

Az itteni romok meghatározásánál az 1766. március 14-én kelt leírás segít.<sup>30</sup> Ebben egy roskadozó faoratoriumról (fatemplom) írnak. Ez a fatemplom a mai református lelkészlak udvarán állt, az említett romoktól harminc-negyven méterre D-re (1. rajz).

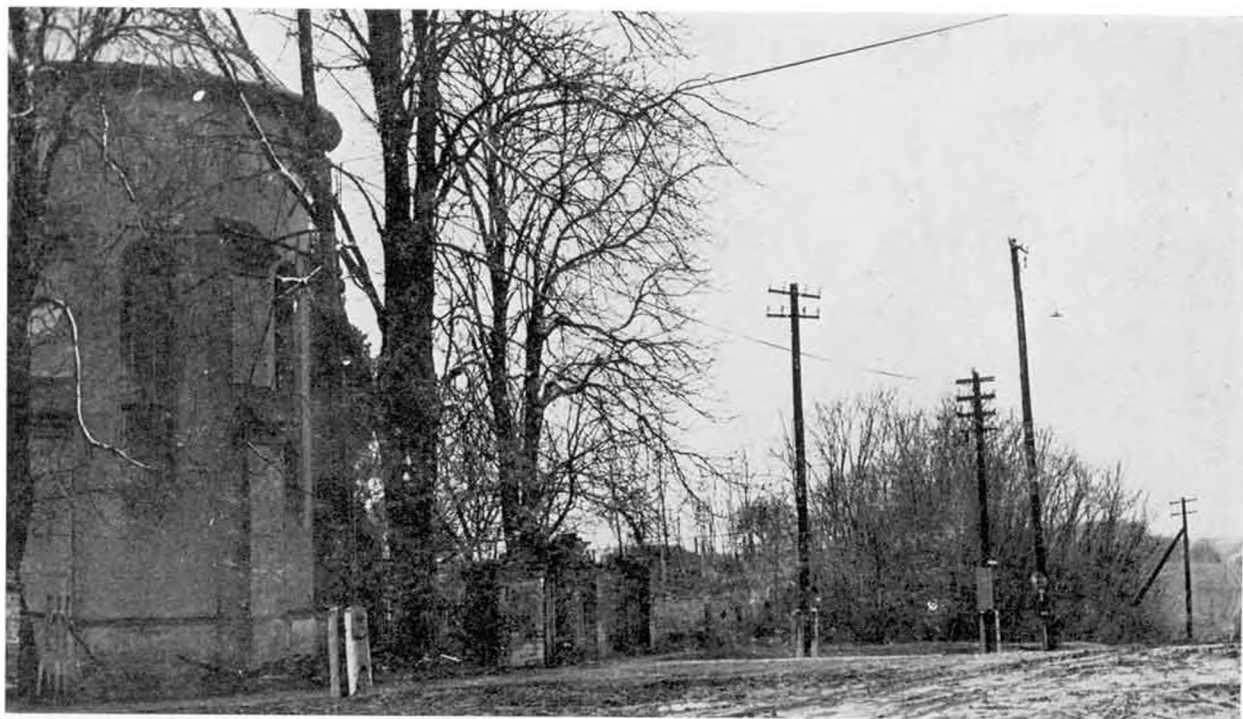
4. A volt ref. kisiskola környéke (Fotó: Magyar Kálmán). – 4. Die Umgebung der ehemaligen reformierten Kleinschule.  
(Photo: Kálmán Magyar).

Mint már láttuk, a Hedrehelyre vonatkozó XIV. századi forrásokban két plébániatemplomra van utalás.<sup>26</sup> Ezek közül az egyiket az ún. református kisiskola udvarán levő romhoz kapcsolhatjuk (4–5. kép és 1. rajz).

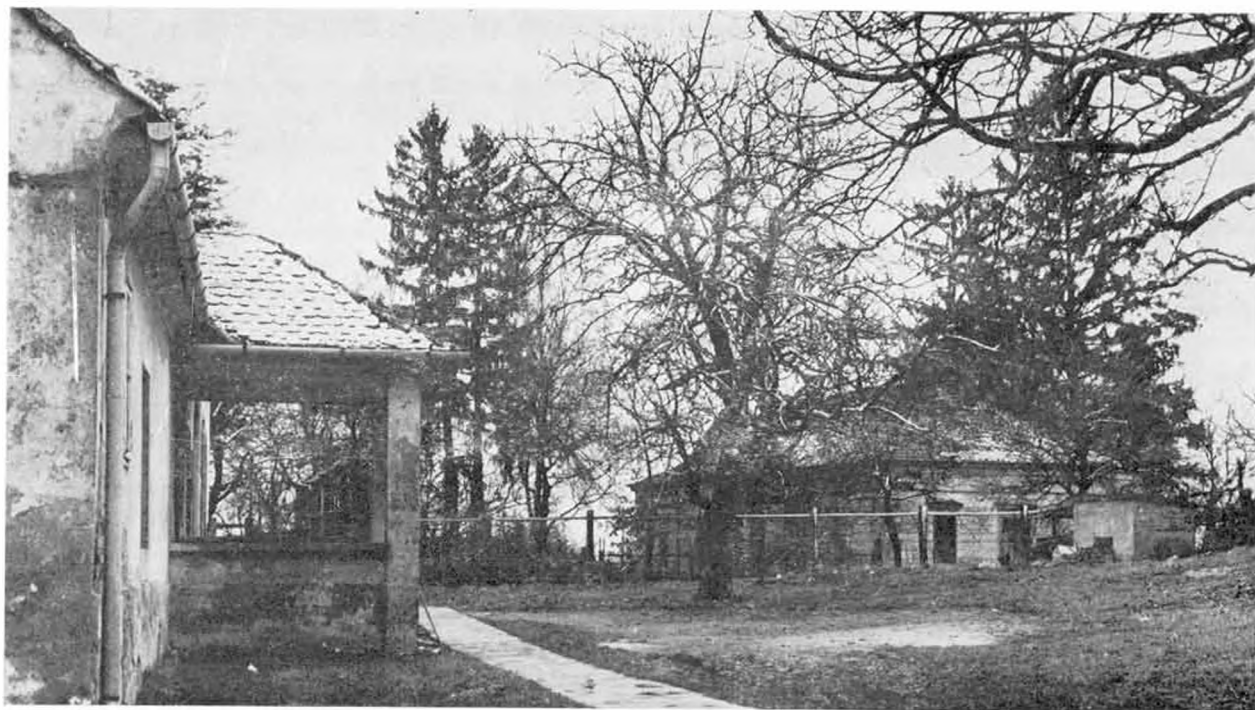
5. Az általános iskola udvara (Fotó: Magyar Kálmán). – 5. Der Hof der Grundschule (Photo: Kálmán Magyar).

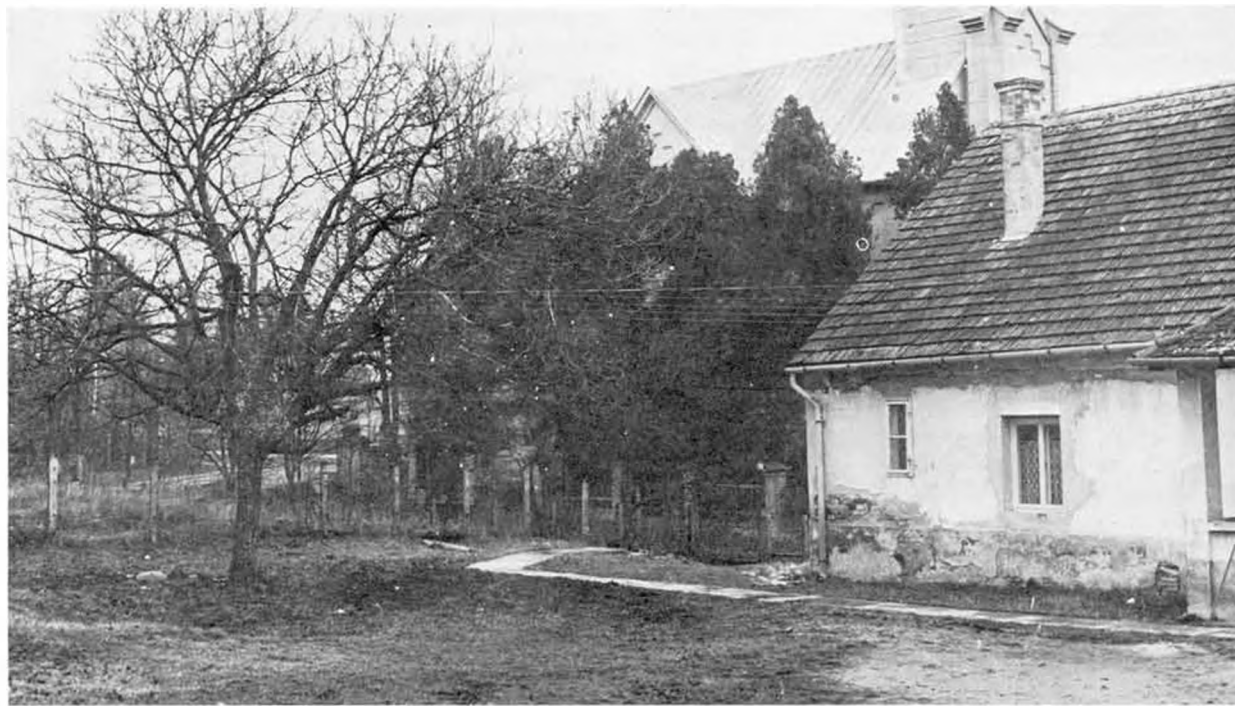
6. A ma már nem látható templomromok helye (Fotó: Magyar Kálmán). – 6. Die Stelle der heute nicht mehr sichtbare Kirchenruinen (Photo: Kálmán Magyar).

A templom elnyúlhatott – a ma már nem látható – iskola-illehely környékére. Ezen a területen földmunka közben több – pontosan meg nem határozható –, cellaszerű helyiséget láttak a negyvenes években (6. kép).<sup>29</sup>

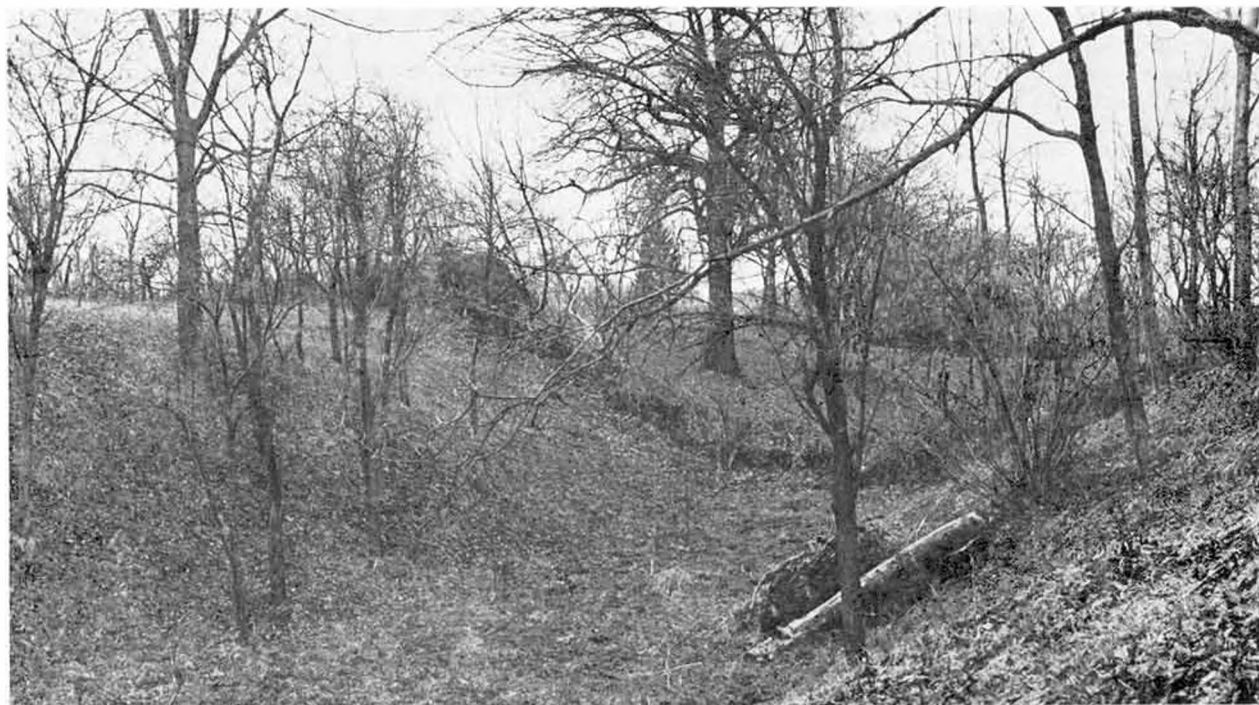
9. A kolostortól ÉK-re megmaradt sáncmaradványok (Fotó: Magyar Kálmán). – 9. Die nordöstlich vom Kloster erhalten gebliebene Schanzreste (Photo: Kálmán Magyar).

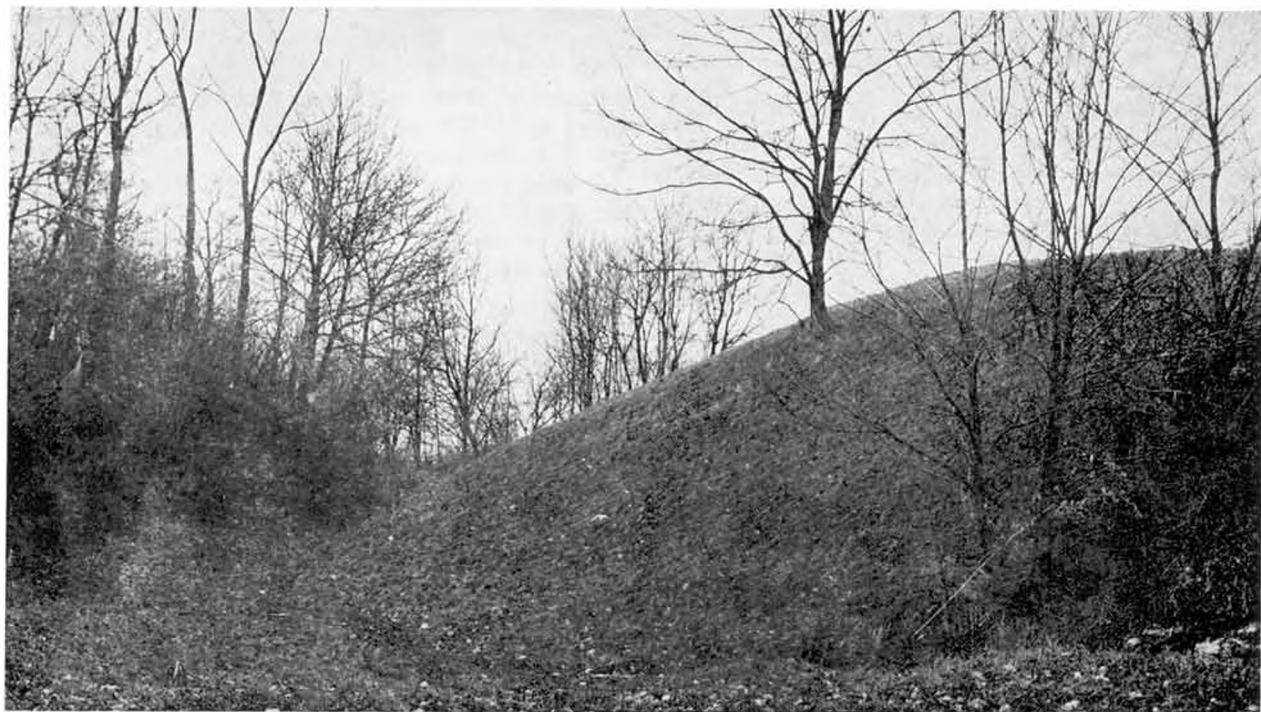
10. A sáncmaradványok részlete (Fotó: Magyar Kálmán). – 10. Ein Teil der Schanzreste (Photo: Kálmán Magyar).

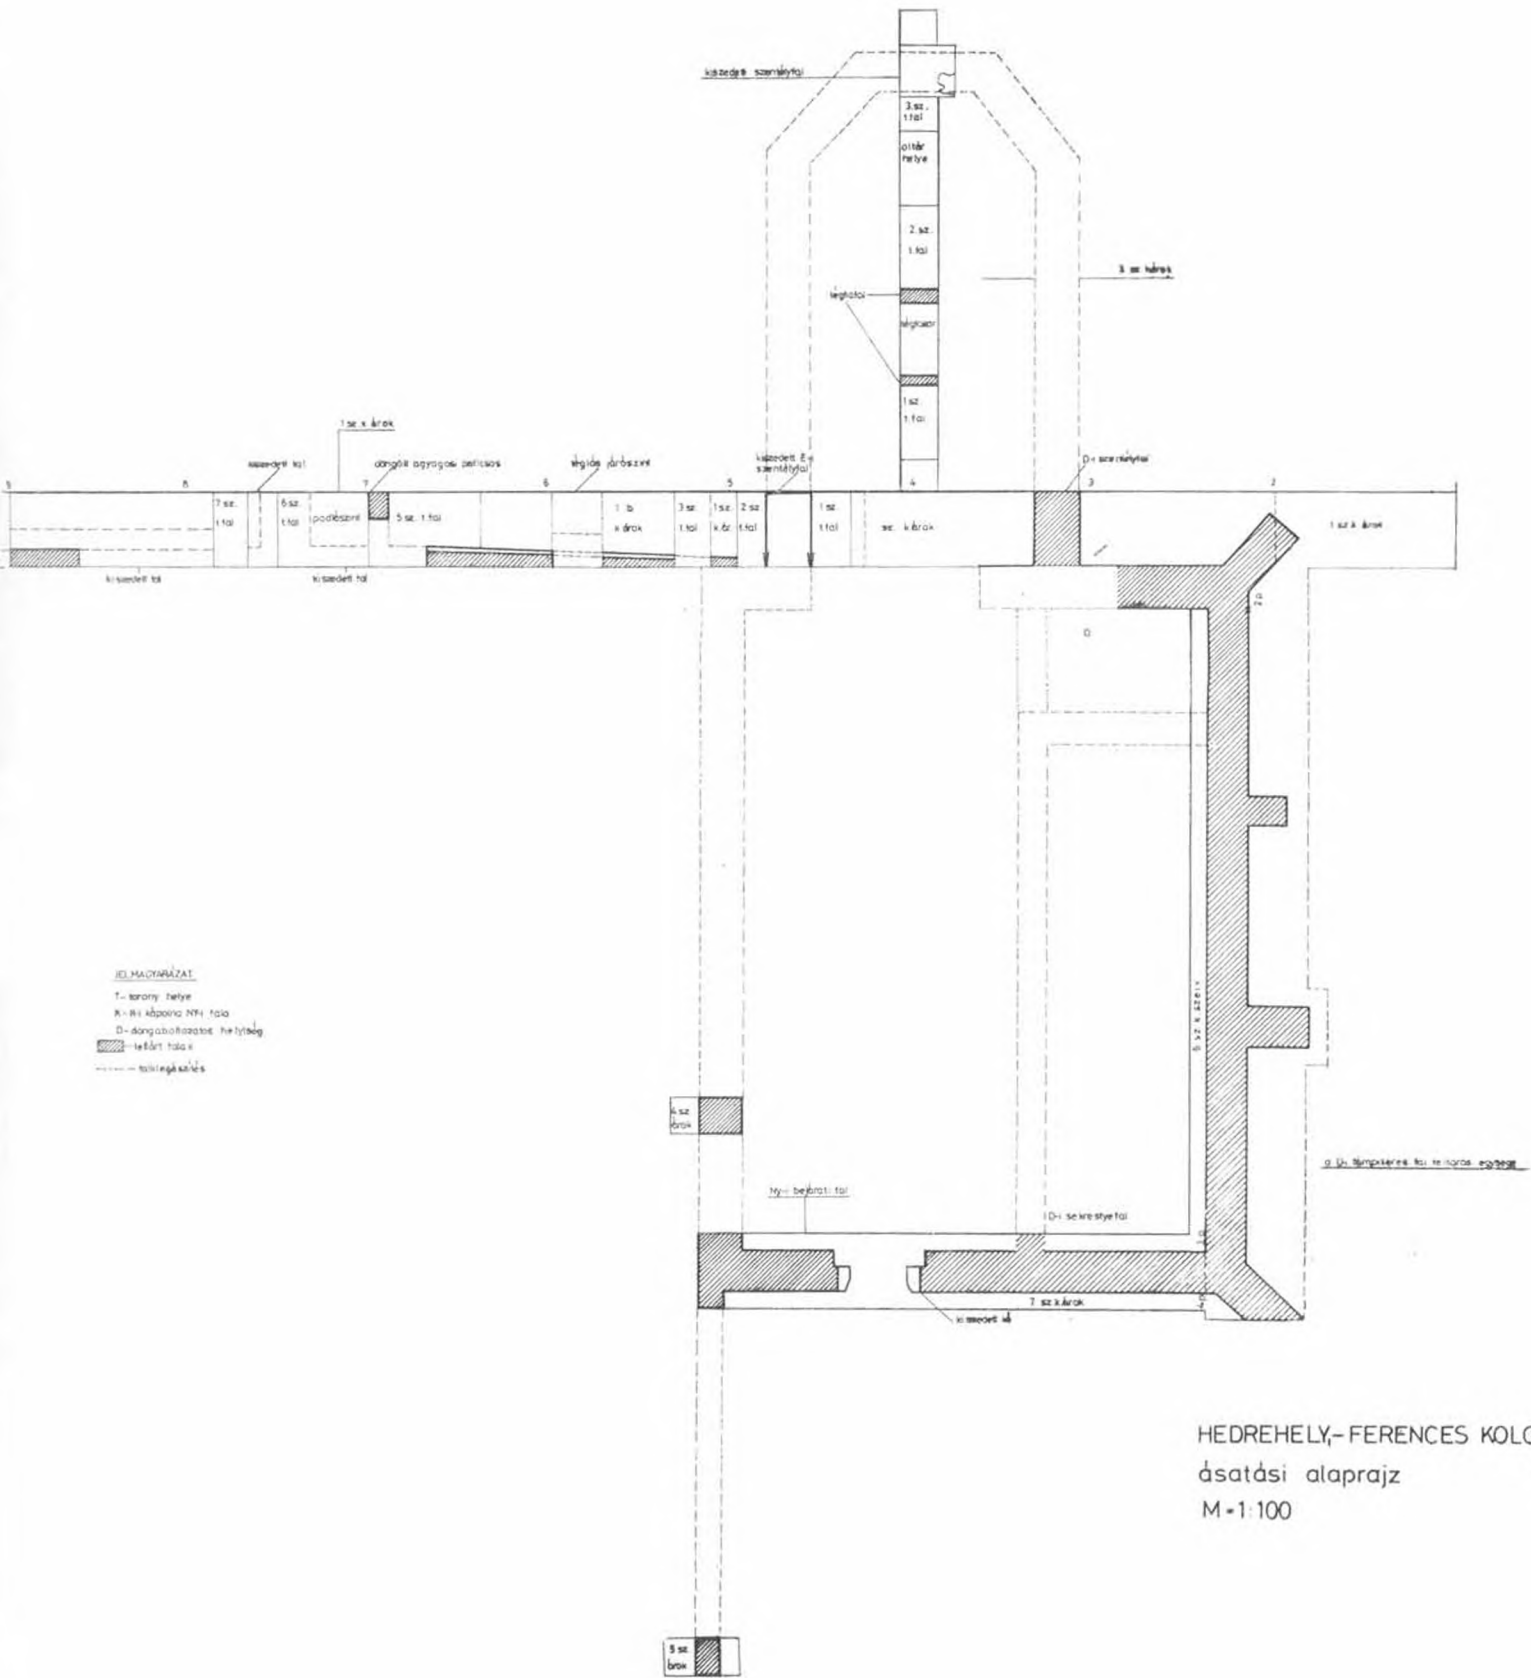
HEDREHELY-FERENCES KOLOSTOR  
 ásatási alaprajz 1973.  
 M=1:100

2. Az 1973-as régészeti kutatás összesítő alaprajza. – 2. Der summarische Grundriss der archäologischen Forschung im Jahre 1973.

A további kutatóárokban a templom D-i, illetőleg a Ny-i falát rögzíthettük (22–23. kép és 2. rajz).

A 6. sz. kutatószelvényben a sarok, illetőleg két oldaltámpillérrel rendelkező 1,1 m széles, déli hajófal, malteros téglába rakott alapját (24. kép) fedeztük fel (2. rajz).

Végső soron megállapíthattuk a Ny-i bejárat fal teljes hosszúságát, amely 12,7 m. A fal ÉK-i sarkában, belül a fehér vakolat is fennmaradt. A templomhajó ÉNy-i, külső sarkánál – a kolostor déli, csatlakozó falával együtt – tártuk fel<sup>84</sup> (2. rajz).

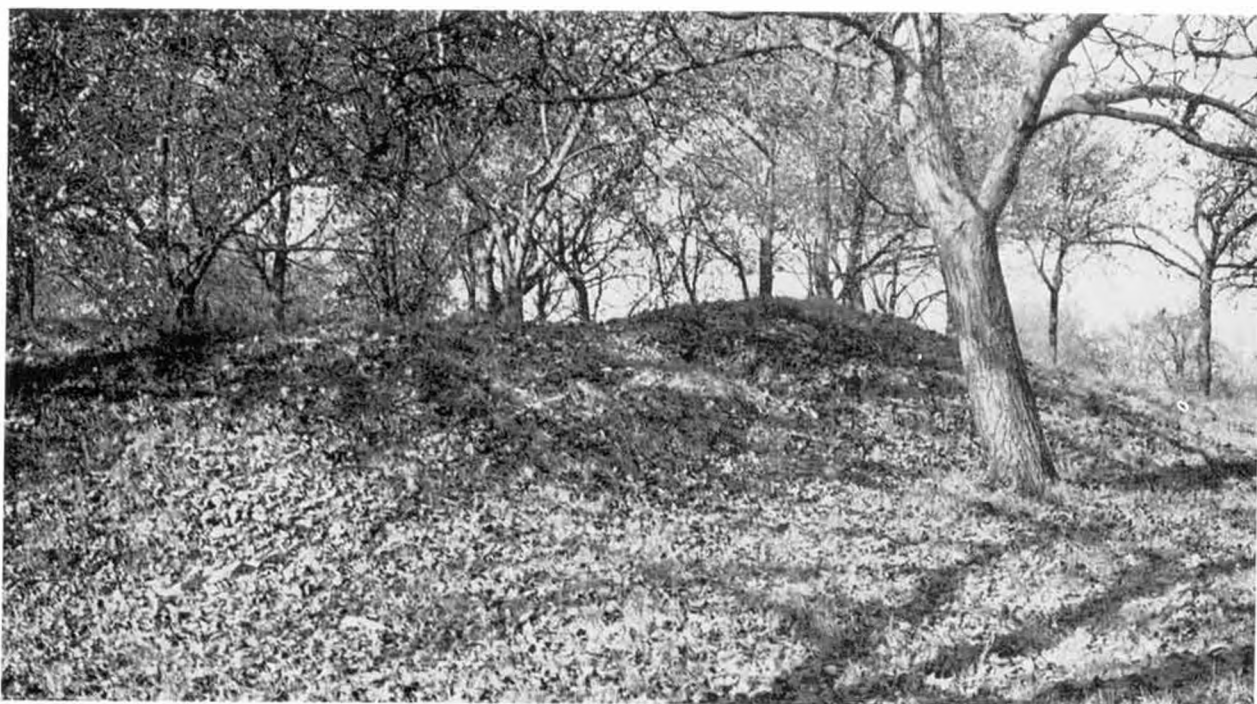
14. Törmelék és földkupac a kolostor falai helyén (Fotó: Magyar Kálmán). — 14. Schnutt und ein Häufchen Erde an der Stelle der Klostermauern (Photo: Kálmán Magyar).

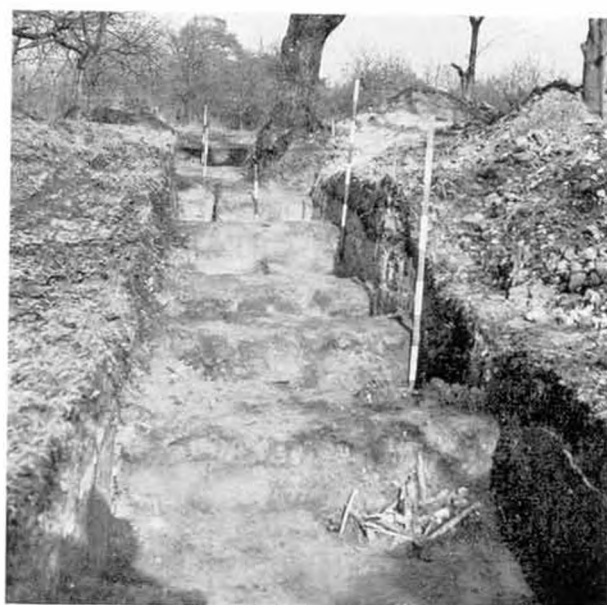
16. A kolostor keleti szárnya az 1. sz. kutatószelvényben (Fotó: M. Hrotkó Zsuzsa). — 16. Der östliche Seitenflügel des Klosters (in dem Forschungssegment N<sup>o</sup>. 1.) (Photo: Zsuzsa M. Hrotkó).

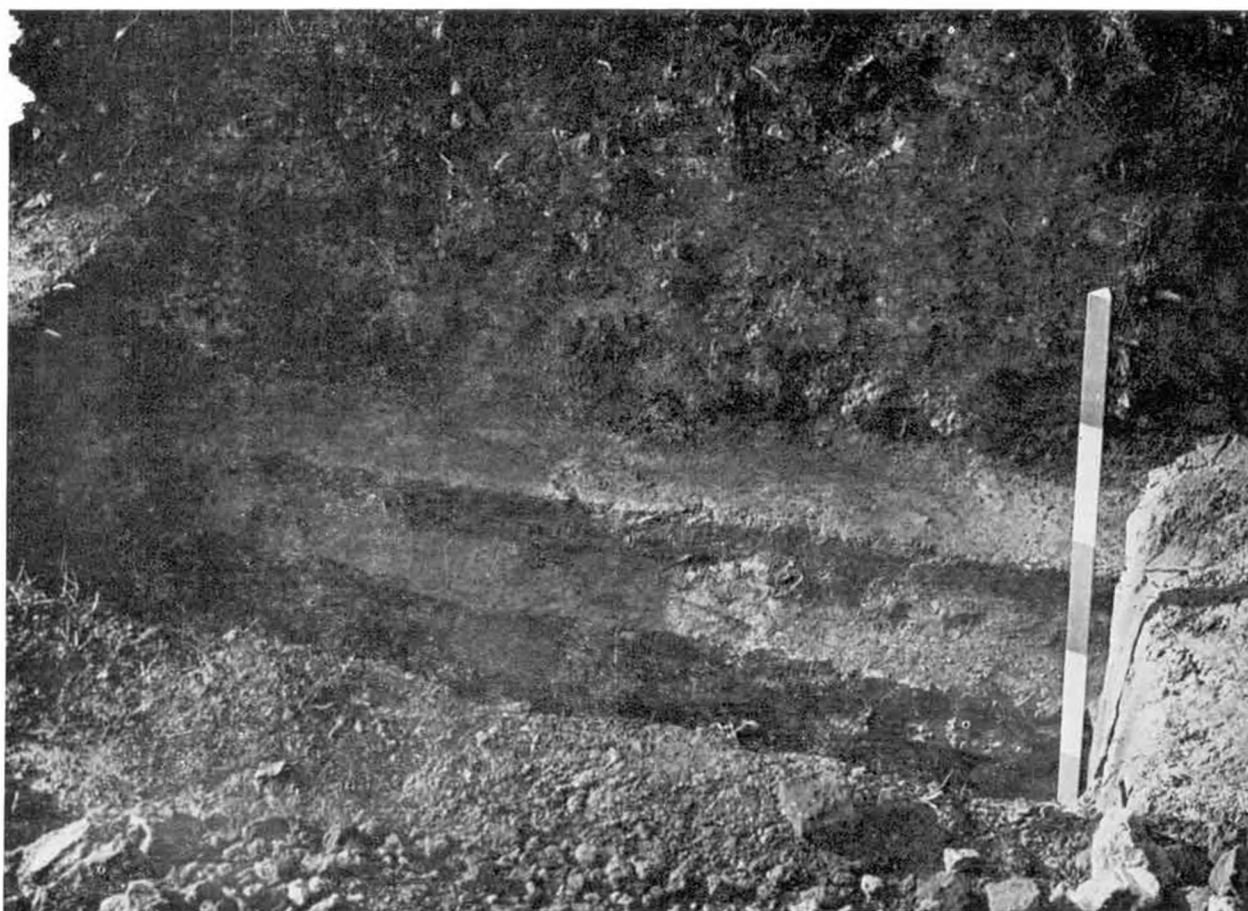
17. A kolostor Ny-i falmaradványa (Fotó: M. Hrotkó Zsuzsa). — 17. Der westliche Mauerrest des Klosters (Photo: Zsuzsa M. Hrotkó).

lapjával malterba rakott falmaradványait<sup>76</sup> (17. kép). A kutatószelvény északi végéig mindenütt előkerültek – az É–D-i irányú, enyhén ferden futó – nyugati, illetőleg másutt a K–Ny-i irányban menő kolostorfalak (18. kép).

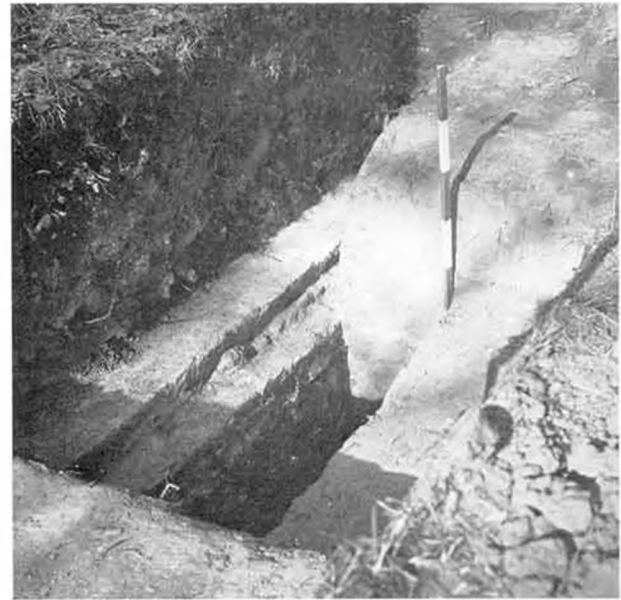
18. A K–Ny-i irányú falalapok (Fotó: M. Hrotkó Zsuzsa). – 18. Die Wandfundamente in der Richtung Ost–West (Photo: Zsuzsa M. Hrotkó).

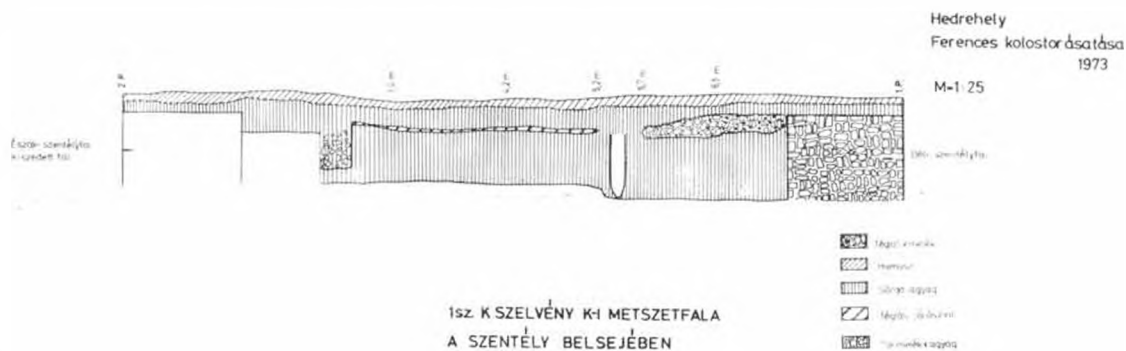
3. Az 1. sz. ksz. keleti metszetzala. — 3. Die östliche Durchschnitts wand des Forschungssegment N<sup>o</sup>. 1.

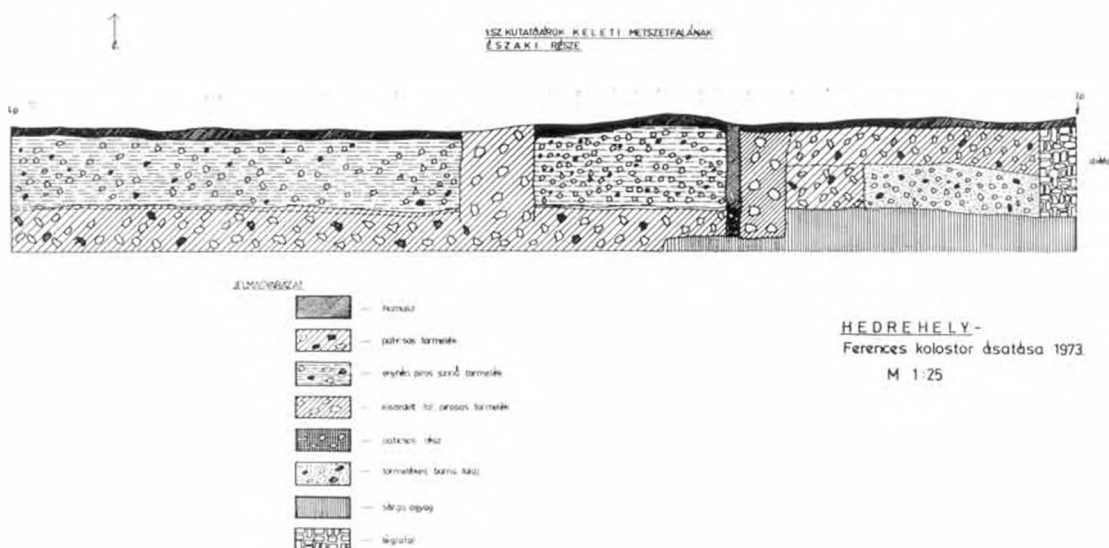
3/1. Az 1. ksz. keleti metszetzala II. — 3/1. Die östliche Durchnitts wand des Forschungssegment N<sup>o</sup>. 1. II.

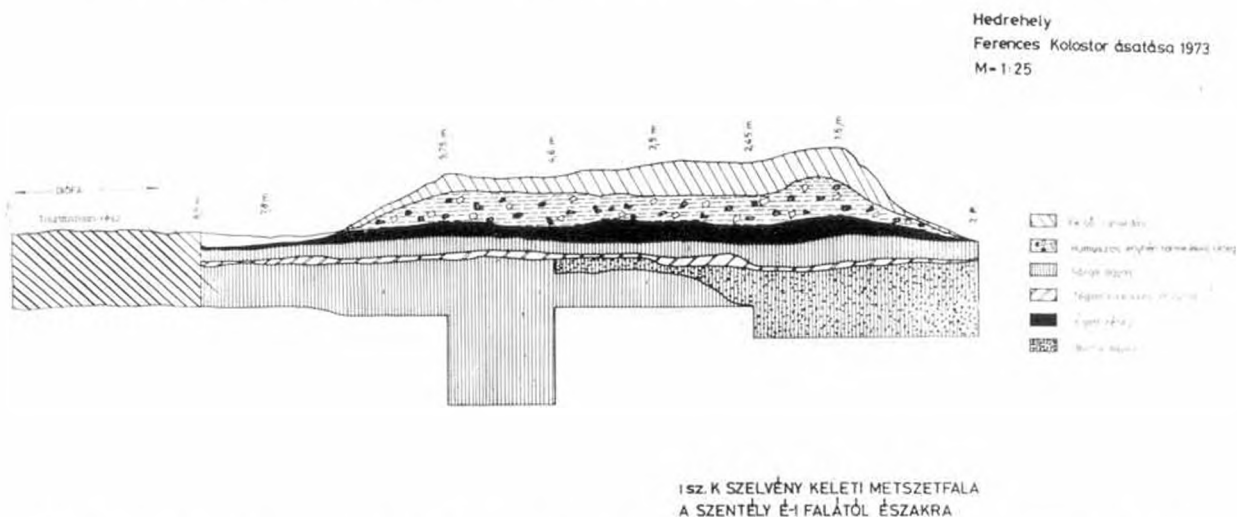
3/2. Az 1. sz. ksz. keleti metszetzala III. — 3/2. Die östliche Durchschnitts wand des Forschungssegment N<sup>o</sup>. 1. III.

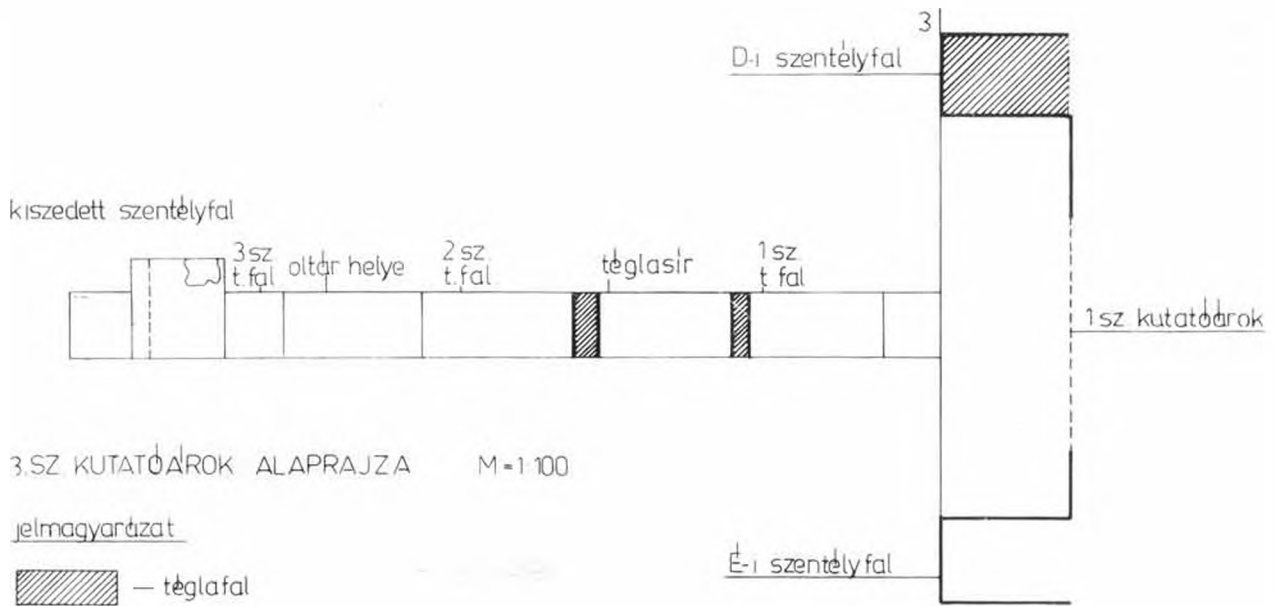
7. A 3. sz. kutatóárok alaprajza. – 7. Der Grundriss des Forschungsgrabens N<sup>o</sup>. 3.

A templom szentélyének meghatározására nyitottuk a 3. sz. kutatóárkot (20. kép és 7–8. rajz). A humusz, illetőleg a sárga agyag alatt közvetlenül megtaláltuk az elpusztult téglaporos járószintet. Közéleben egy – nagyjából kiszedett – téglasír maradványai bukkantak elő (20. kép). Az erősen bolygatott sírban csupán embercsontok, középkori kerámia és faragott kő heverték.

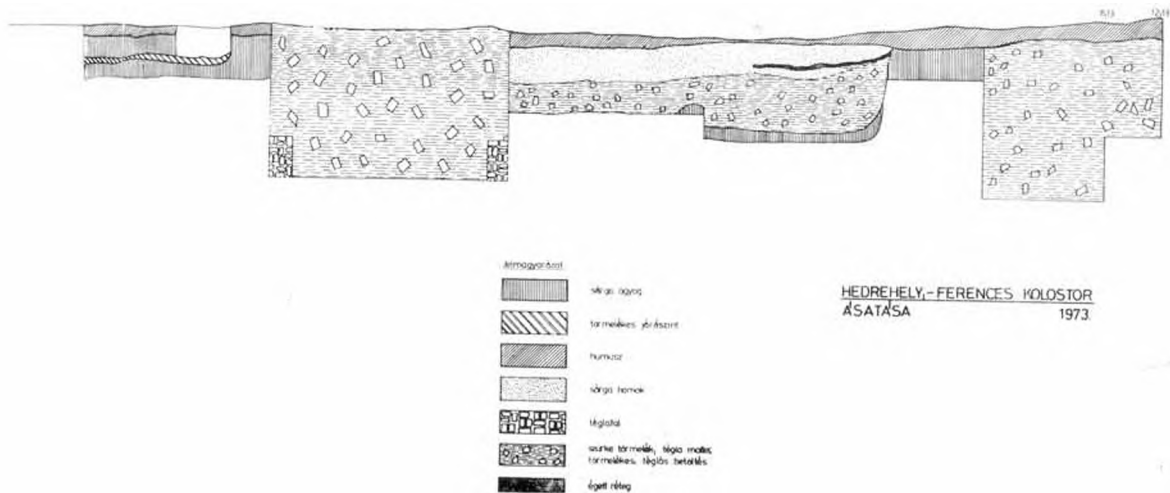
8. A 3. sz. kutatóárok északi metszefala. – 8. Die nördliche Durchschnittswand des Forschungsgrabens N<sup>o</sup>. 3.

A kutatóárok K-i végében, az egykori szentély zárófalának a helyén egy méter széles falkiszedés jelentkezett. Az agyagba rakott, egykori falalap a szentély zárófalának középső része volt. Ny-i irányból az előtte levő agyagpadkához csatlakozott az égett, pusztulási réteg (8. rajz).

Az égett réteg és az alsó agyagszint között újabb törmelékfalkiszédés jelent meg. Az agyagos szint felett egy oltáralap (?) maradványára bukkantunk (8. rajz).

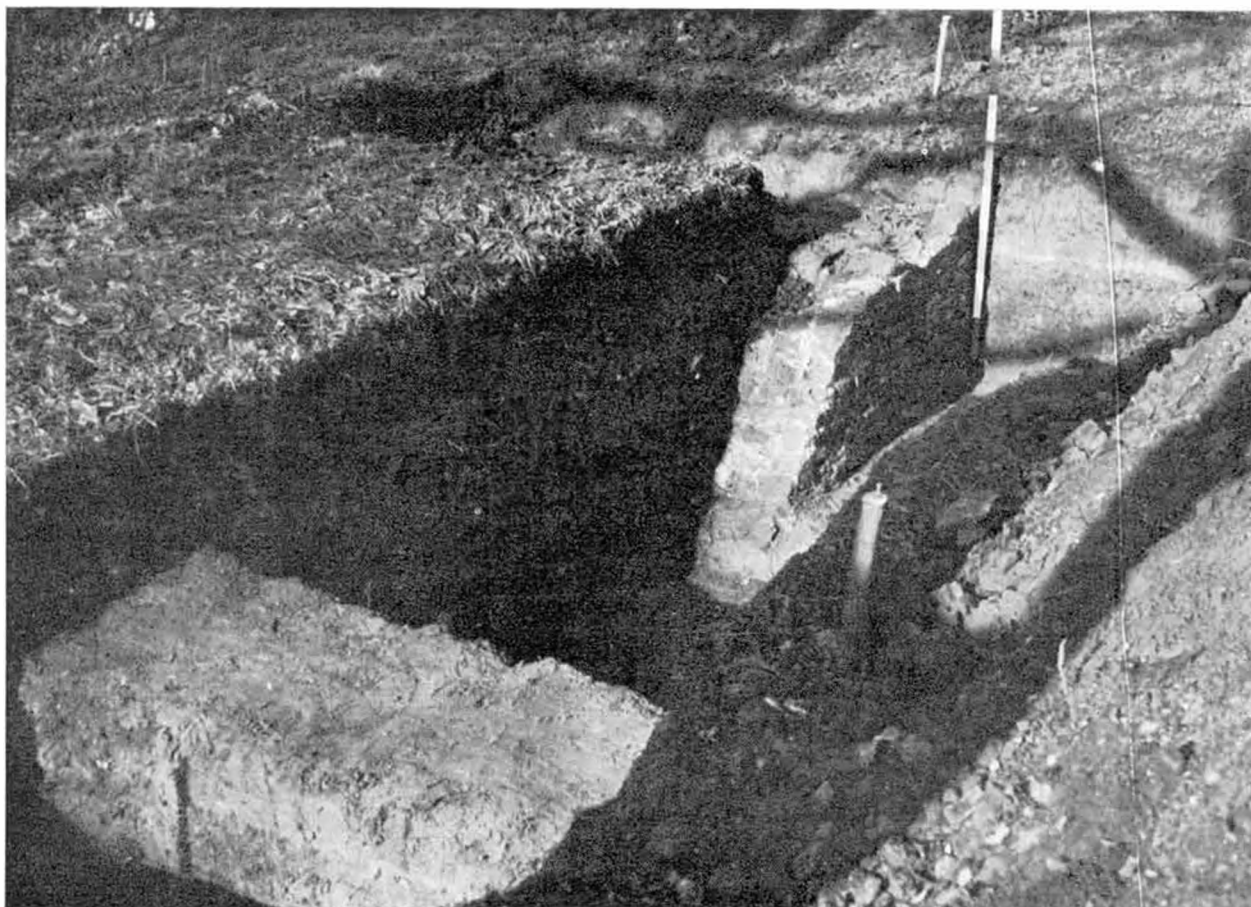
19. A kolostor megmaradt falának részlete (Fotó: M. Hrotkó Zsuzsa). – 19. Der Teil der zurückgebliebenen Klostermauer (Photo: Zsuzsa M. Hrotkó).

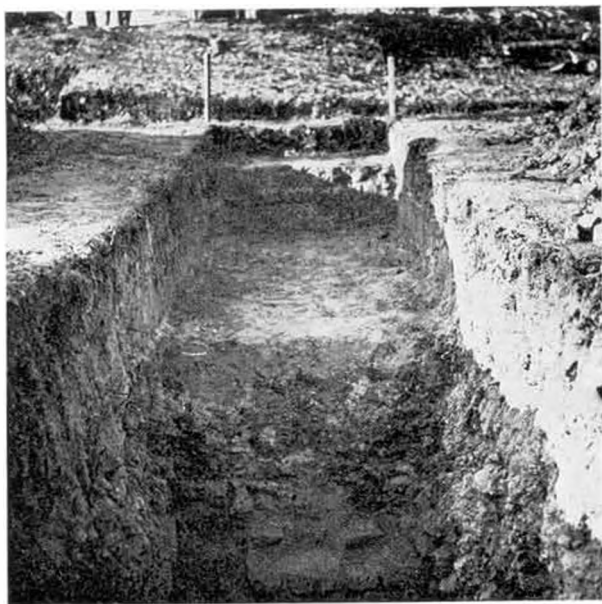
20. A 3. sz. kutatóárok téglasímaradványa (Fotó: M. Hrotkó Zsuzsa). – 20. Der Ziegelgrabrest des Forschungsgrabens N<sup>o</sup>. 3. (Photo: Zsuzsa M. Hrotkó).

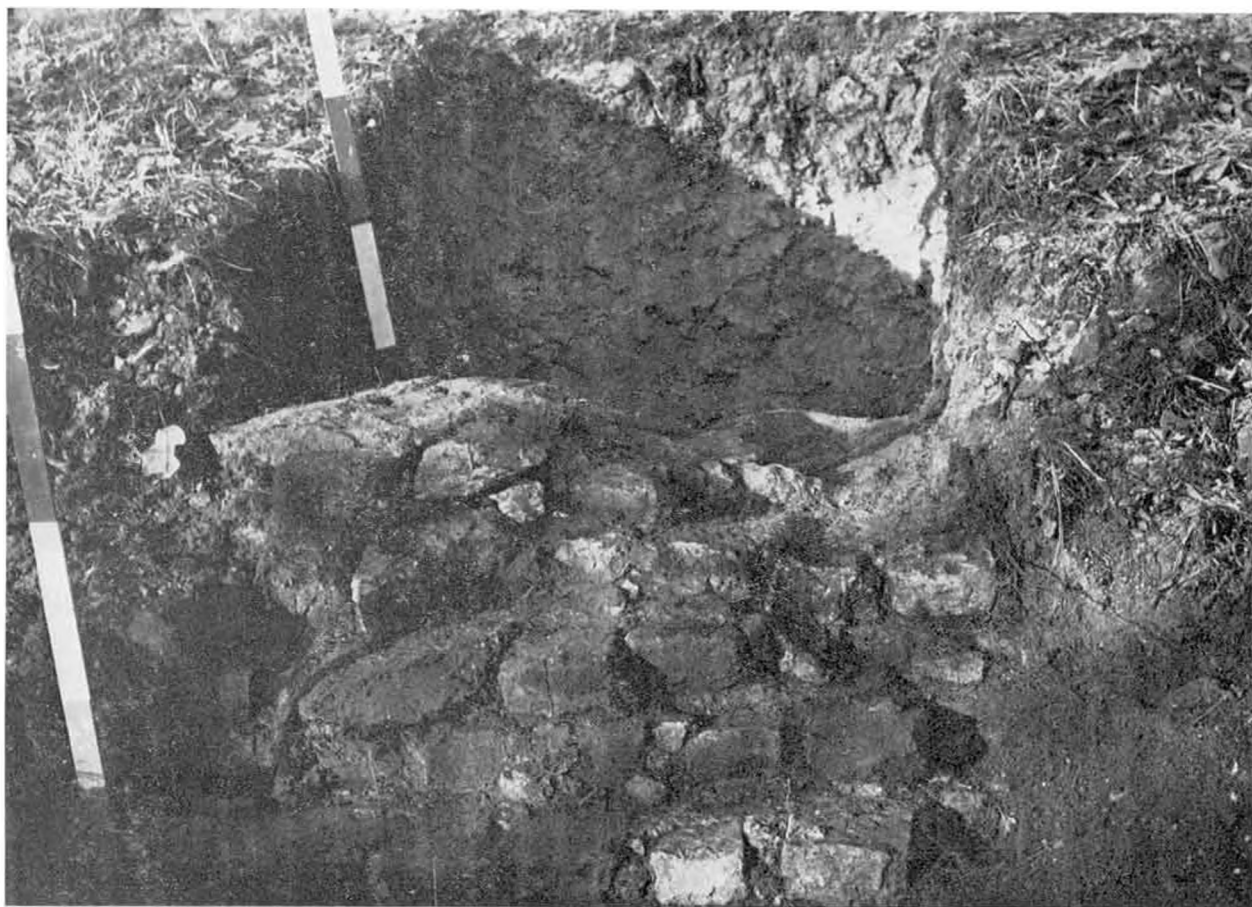
21. A templomhajó északi falmaradványa (Fotó: M. Hrotkó Zsuzsa). – 21. Der nördliche Mauerrest des Krichenschiffes (Photo: Zsuzsa M. Hrotkó).

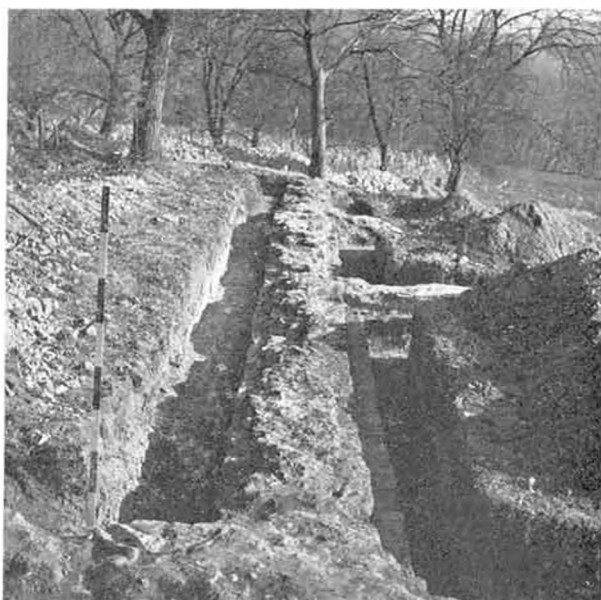
22. A kolostortemplom D-i falalapja (Ny-i irányból). (Fotó: M. Hrotkó Zsuzsa). – 22. Des südliche Mauerfundament der Klosterkirche (von westlicher Richtung) (Photo: Zsuzsa M. Hrotkó).

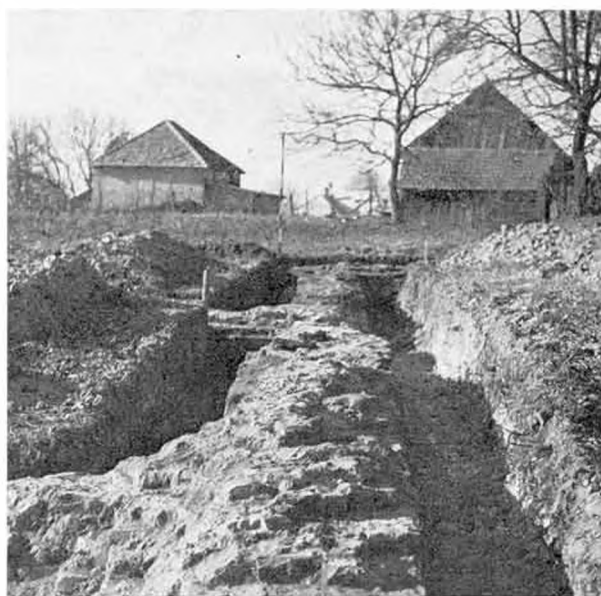
23. A D-i falalap közeli támpilléres részlete (Fotó: Magyar Kálmán). – 23. Der nahe Teil des südlichen Wandfundamentes mit Stützenpfeilern (Photo: Kálmán Magyar).

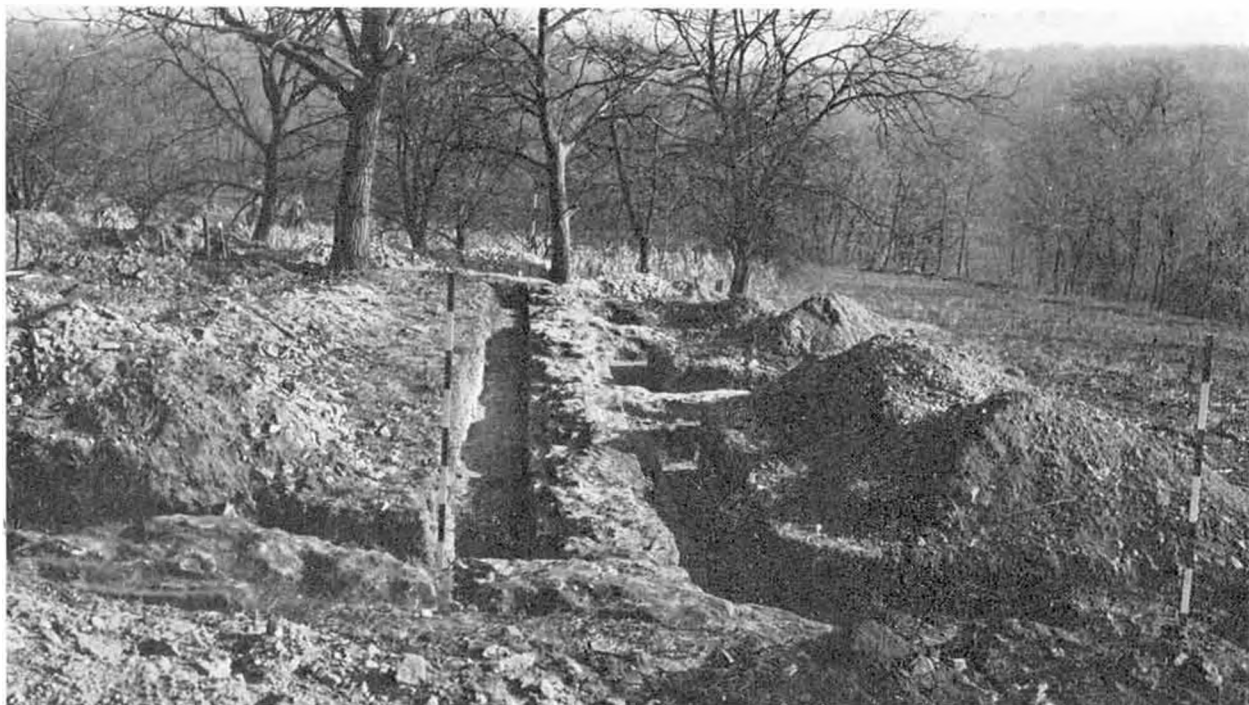
24. A DNy-i falsarok és környéke (fotó: Magyar Kálmán.) – 24. Die südwestliche Mauerecke und ihre Umgebung (Photo: Kálmán Magyar).

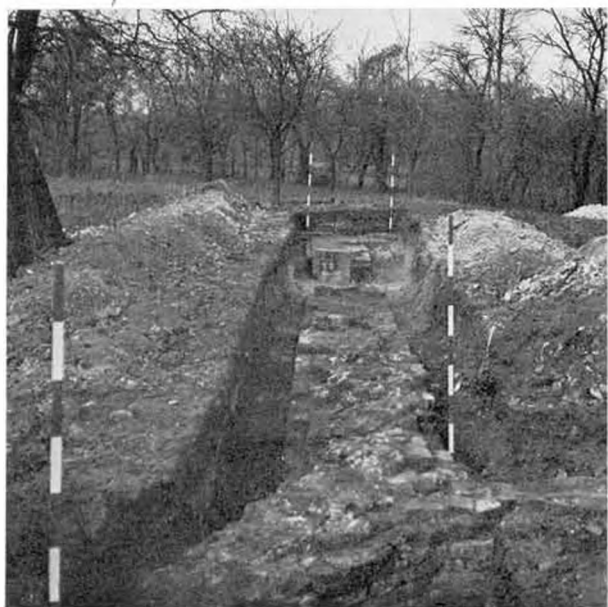
25. A templom Ny-i falalapja a bejárattal (Fotó: Magyar Kálmán). – 25. Das westliche Wandfundament der Kirche mit dem Eingang (Photo: Kálmán Magyar).

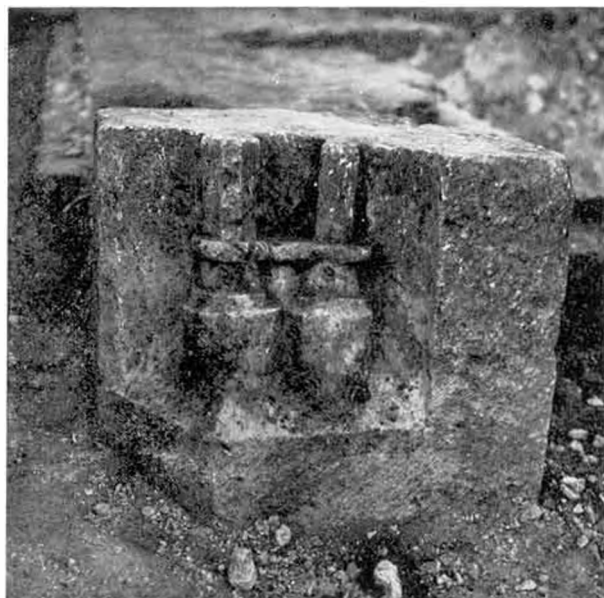
26. A díszes bejárati kő (Fotó: M. Hrotkó Zsuzsa). – 26. Der zierliche Stein am Eingang (Photo: Zsuzsa M. Hrotkó).

83. Méretei: 70x32x27 cm. A mészkőből készített küszöbkőnek két, kiugró tagolása van. M: 50 cm, HM: 57 cm.
