# VÍZIKÖZMŰ-ÜZEMELTETÉS ÁRVIZES HELYZETBEN A PANNON-VÍZ ZRT. TERÜLETÉN

TÓKE LÁSZLÓ  
Pannon-Víz Zrt.

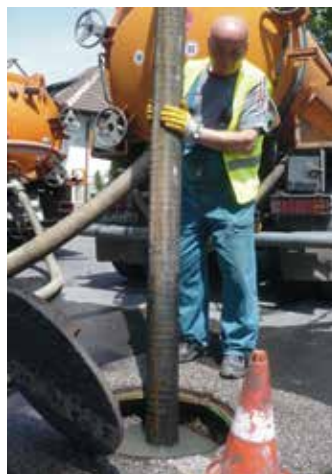
Árvíz által visszaduzzasztott szennyvíz kiemelése

Az árvíz után a gátakon hatalmas mennyiségű fakadóvíz szivárgott át, ennek jó része utat talált csatornáinkba. Révfalu legmélyebb szakaszán négy szippantókocsival két ideiglenes

átemelővel és egy tehermentesítő vezetékkel sikerült működtetnünk a rendszert. A szigetközi falvakban, a mély részeken összefüggő volt a vízborítás. Az előtöltött csatornatisztító nyílásokon, aknákon keresztül túlterhelte vált a szennyvízelvezető rendszer. Az önkormányzati, vízügyi és katasztrófavédelmi szakemberekkel együttműködve közel egy hét után sikerült a helyzetet normalizálni.

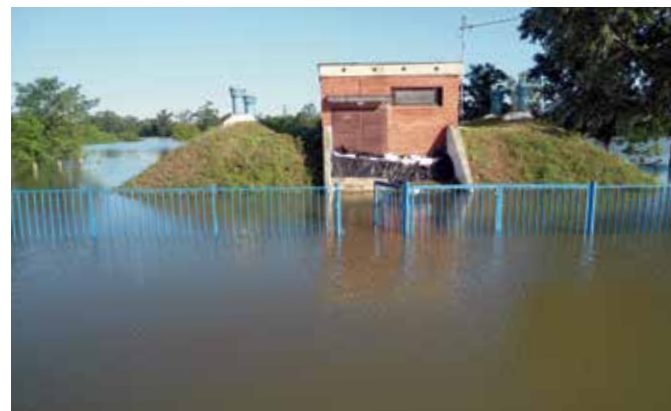
A Dunaalmás 2.sz. kút tetőzés előtt

Tát ivóvízellátása karsztkútból, Tokod irányából zavartalanul történt. Neszmély és Dunaalmás víziközmű szolgáltatását 2012. január 1-től végzi az ÉDV Zrt., így árvízre vonatkozó tapasztalatokkal nem rendelkezett. Az ivóvízellátást egy mélyfúrású karsztkút biztosítja, amely szintén magas kiemeléssű, valamint pozitív, és a túlfolyó víz a közvetlenül mellette lévő
